# **Communes de Ventabren et Coudoux (13)**

## **Révision de la carte des aléas miniers**

**RAPPORT 2021/171DE– 21PAC22060**

Date : 25/11/2021

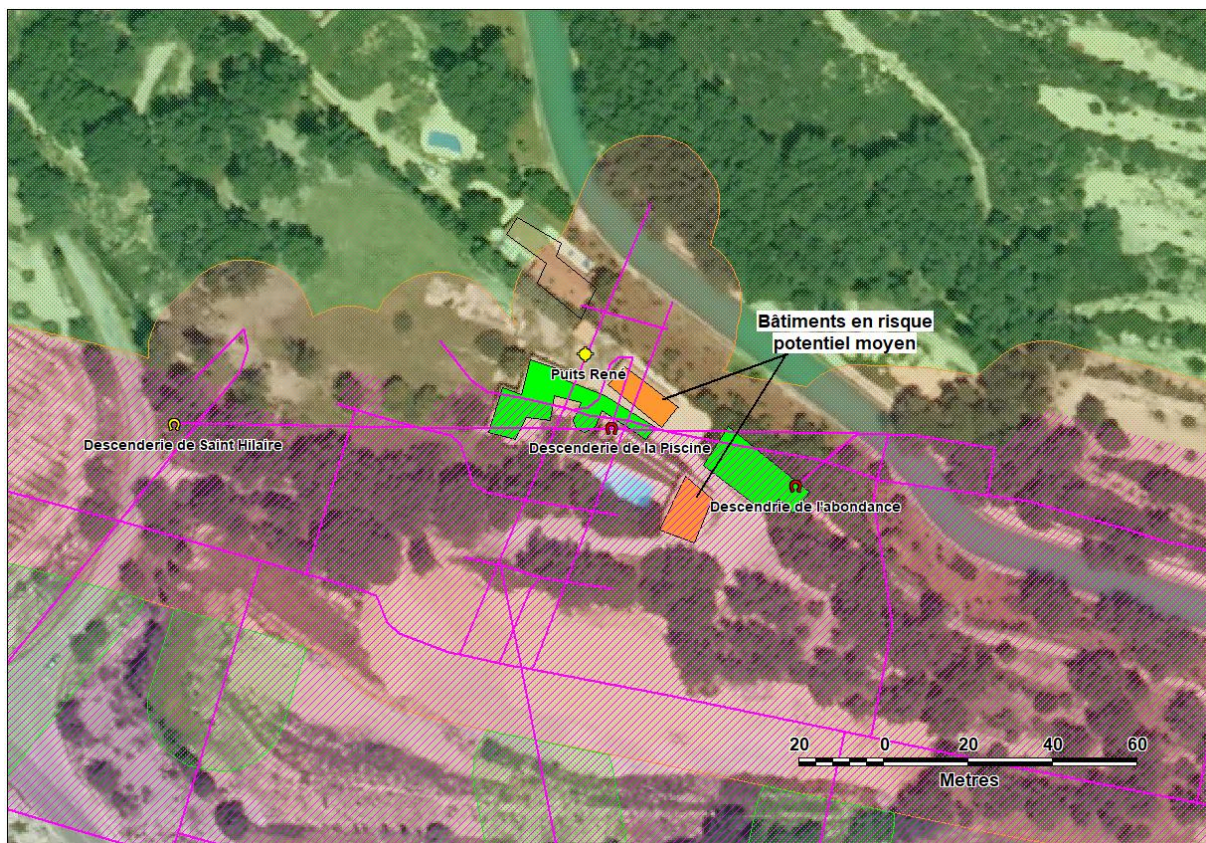
**Figure 1 : Concession de Coudoux – Situation des bâtiments concernés par l'EDR (en orange : aléa moyen / en vert : aléa faible) – Fond BD ORTHO© IGN**

L'étude d'aléas « mouvements de terrain » sur les communes de Ventabren et Coudoux, établie en 2008 (cf. Figure 1) a notamment mis en évidence l'existence d'une zone d'aléa « effondrement localisé » de niveau moyen liée aux anciennes exploitations minières de lignite menées au début du XX<sup>ème</sup> siècle au quartier Saint-Hilaire de la concession de Coudoux.

Ce niveau d'aléa est expliqué par la présence à faible profondeur (inférieure à 35 m) de galeries, descenderies et travaux d'exploitations d'une couche de lignite de 1,7 m de puissance dont l'état est méconnu (travaux intégralement ou partiellement remblayés, éboulés, vides ?).

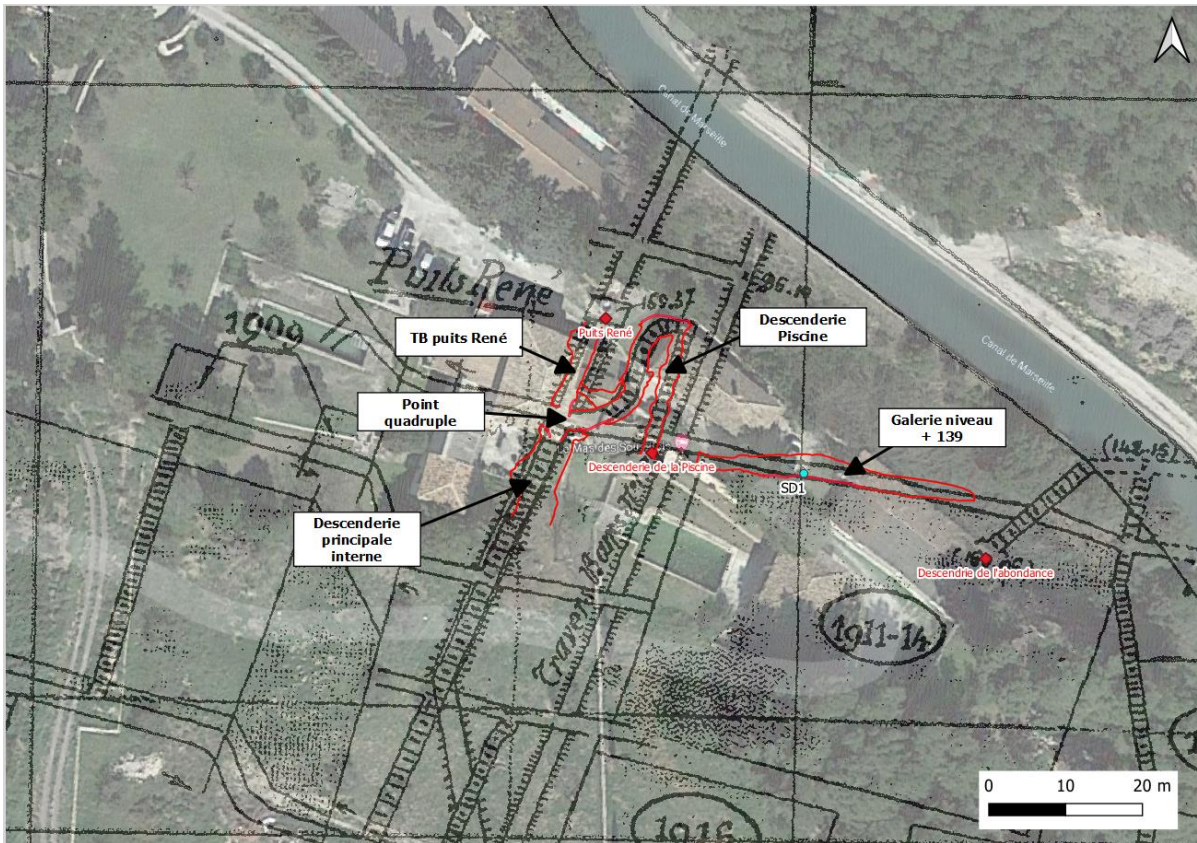
**Figure 2 : Localisation des travaux souterrains reconnus sur fond de BD ORTHO© IGN et extrait plan minier de la concession de Coudoux (en rouge : travaux reconnus visuellement ou par le forage SD1)**

Les travaux reconnus correspondent à :

- la galerie de tête du premier niveau (ou niveau + 139) exploité rencontrée par le forage SD1 à 20 m de profondeur ;
- la descenderie dite « de la Piscine » orientée SSW-NNE et pentée de 30° sur les 20 premiers mètres puis orientée NNE-SSW et pentée de 25° sur les 20 mètres suivant pour rejoindre le point (appelé « point quadruple ») correspondant à l'intersection de la galerie précédente (tronçons Est et Ouest), du travers-banc du puits René et de la descenderie principale interne ;
- le travers-banc du puits René, orienté SSW-NNE entre le point quadruple au Sud et la base du puits René au Nord. Il est horizontal, long de 11 m et situé entre 18 et 22 m de profondeur ;
- La descenderie principale interne, reconnue sur 11 m linéaires (entre 19 et 25 m de profondeur), orientée NNE-SSW et pentée de 25° desservant en aval du point quadruple tous les niveaux exploités.

Tous ces ouvrages ont été observés vides avec des largeurs variant de 1,7 à 3 m (jusqu'à 5 m pour la descenderie principale interne) et des hauteurs comprises entre 1,5 et 2,5 m. L'état géotechnique des galeries et descenderies reconnues s'est avéré relativement dégradé et évolutif, en particulier les portions creusées en couche.

Par ailleurs, le long de ces galeries, les bords des chantiers d'exploitations ont été observés remblayés jusqu'au toit.

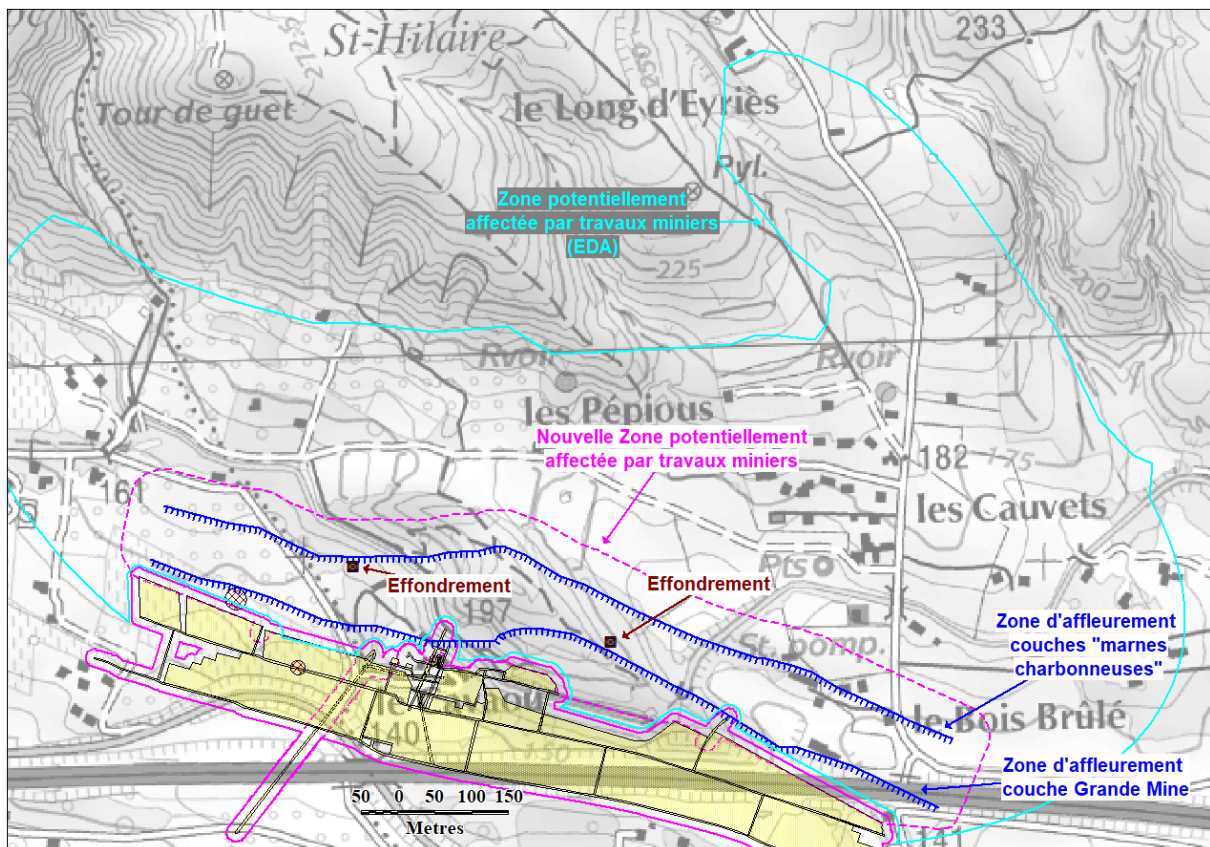
**Figure 5 : Travaux miniers souterrains, affleurements de couches lignitifères et zone potentiellement affectée par les travaux miniers sur le secteur de Coudoux - fond SCAN25©IGN**

- peu sensible mais non exclu sur les zones d'affleurements des veines de lignite en raison de la présence de deux effondrements localisés au nord des travaux connus du quartier de Saint-Hilaire, et dont un en particulier car situé au nord de la ligne de l'affleurement de la veine exploitée (cf. Figure 5 § 4.2.2.3) ;

partir de cette coupe, les zones d'affleurements des couches lignitifères ont été tracées en considérant un pendage constant de 30° vers le Sud. Le positionnement des deux effondrements observés se situe pour le premier au niveau de l'affleurement de la couche Grande Mine et pour le second au niveau de l'affleurement de la couche de marnes charbonneuses. Cette concordance géographique tend à confirmer que ces effondrements sont potentiellement liés à d'anciens travaux aux affleurements non répertoriés. Ceci confirme ainsi le maintien d'une zone potentiellement affectée par les travaux miniers. En revanche, en l'absence d'autres couches identifiées plus en profondeur sur la coupe du puits et d'observations de désordres plus au nord, cette zone et celle de l'aléa effondrement localisé de niveau *faible* associé sont réduites à la zone d'affleurements identifiés et en prenant une marge d'incertitude de 50 m.

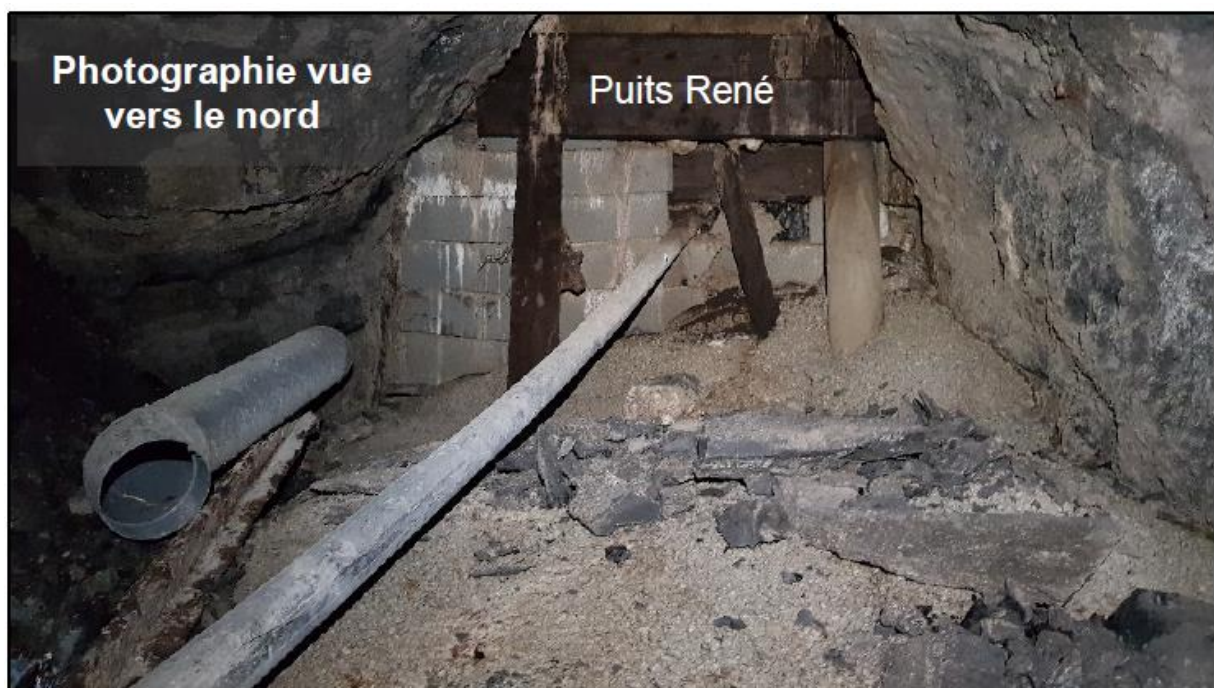
Figure 6 : Vue du mur en parpaings à la jonction du TB et du puits René (cf. [3])

Dans le cadre de l'étude des aléas (cf. [1]), l'aléa effondrement localisé lié au puits René a été évalué à un niveau faible notamment en raison de l'absence de connaissance de l'état de comblement entre sa recette au niveau du TB du puits René (- 24 m) et celle au niveau - 98 m. Les investigations menées dans le cadre de l'étude de risque (cf. [3]) ont permis d'observer qu'au niveau du TB, le mur de coffrage en parpaings du bouchon béton du puits René était en bon état géotechnique (cf. Figure 6). Néanmoins, ce mur ayant été édifié à la limite puits / galerie et sans ancrage, une rupture liée au débouillage des remblais sous-jacents au bouchon pourrait potentiellement amener à sa déstabilisation et par conséquent celle des remblais sus-jacents et de la dalle en surface. Bien que ce phénomène soit peu probable car conditionné à la conjonction de plusieurs facteurs défavorables, il n'est pas totalement exclu et entraîne le maintien d'un aléa effondrement localisé faible au niveau du puits René.

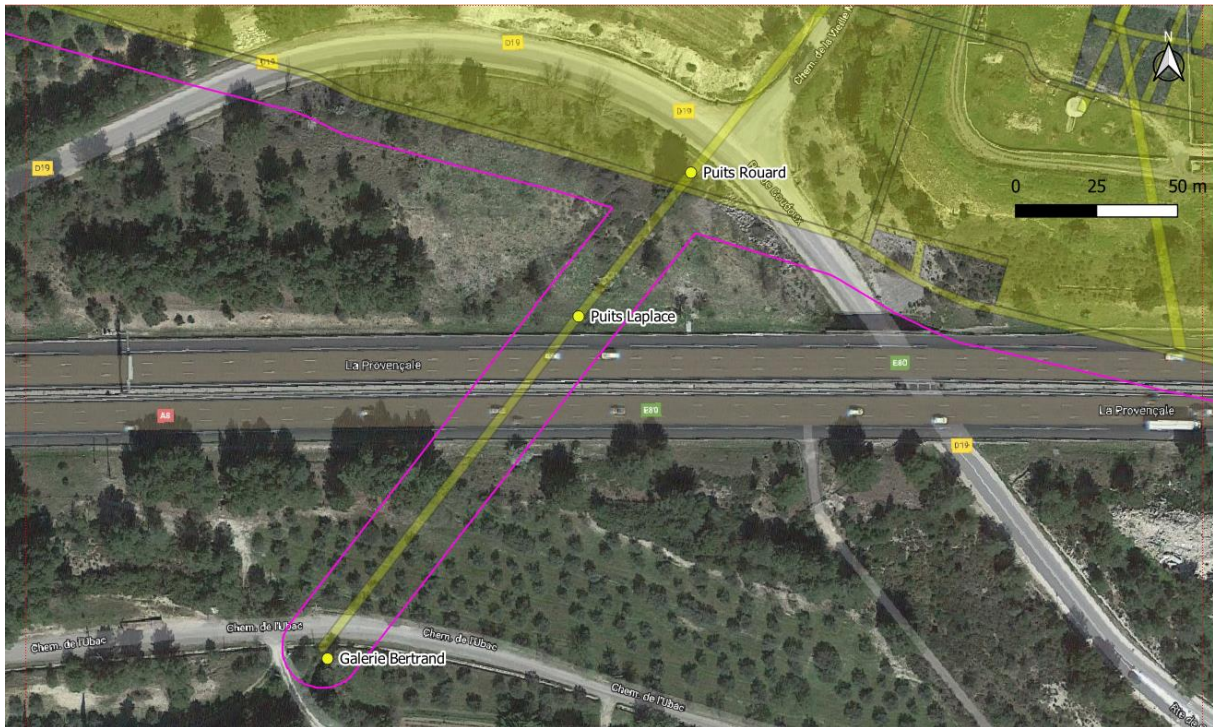
**Figure 7 : Localisation des puits Rouard et Laplace au droit de la galerie Bertrand sur - fond de BD ORTHO© IGN**  
(en rose : enveloppe des travaux souterrains comprenant leur incertitude de localisation)

Les archives sources consultées dans le cadre de cette étude indiquent que la galerie d'écoulement Bertrand présentait deux puits d'aérage (nommés Laplace et Rouard) respectivement situés à 130 et 186 m de l'entrée de la galerie. Ces puits auraient été comblés à l'issue des travaux.

Ces deux puits n'avaient été identifiés lors de l'étude des aléas (cf. [1]). Ces nouvelles données amènent aujourd'hui à cartographier ces ouvrages. Ces puits devaient présenter une faible section au regard de leur seul rôle d'aérage et une faible profondeur (la galerie Bertrand étant située à moins de 20 m de profondeur). En revanche, leur simple remblayage à la fin des travaux probablement avec des matériaux tout venant et non drainants peu amener à terme à leur déstabilisation sous l'action de l'eau circulant dans la galerie. Pour cette raison, nous

retenons une prédisposition sensible à l'effondrement localisé pour ces deux puits. Par croisement avec un niveau d'intensité limitée (à l'image de celui retenu pour les travaux souterrains), l'aléa effondrement localisé est y évalué à un niveau faible.

La cartographie de l'aléa lié à ces deux puits est construite selon un cercle autour de chaque puits ayant des marges d'incertitude de localisation et d'influence aux valeurs identiques à celle de la galerie Bertrand qu'ils desservaient.
