Dossier de Déclaration d'Intérêt Général 2020-2024 extension du périmètre autres affluents de l'Huveaune

**SIH**
Syndicat du Bassin Versant de l'Huveaune
www.syndicat-huveaune.fr

Préambule

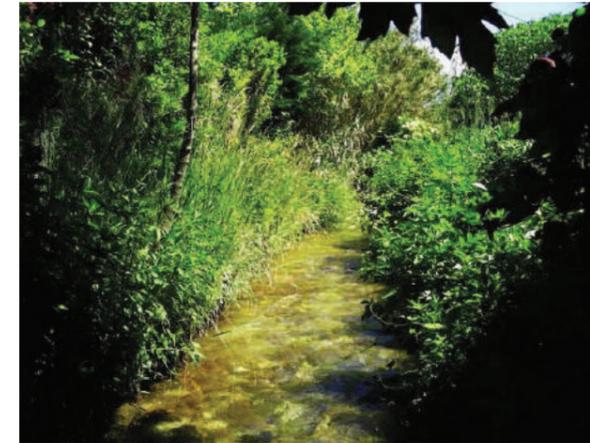
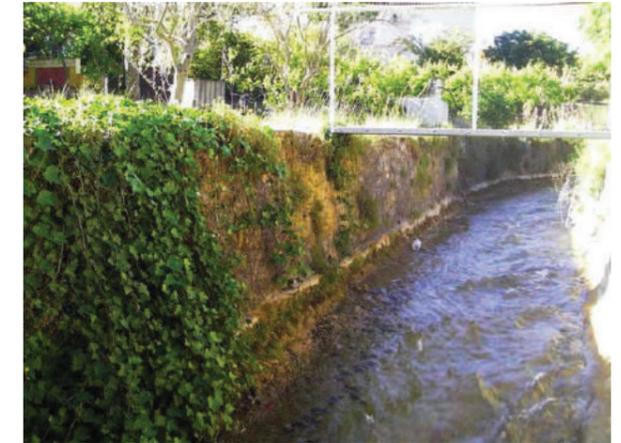
Commentaire : Secteur parc a chevaux au plus pres du cours d'eau

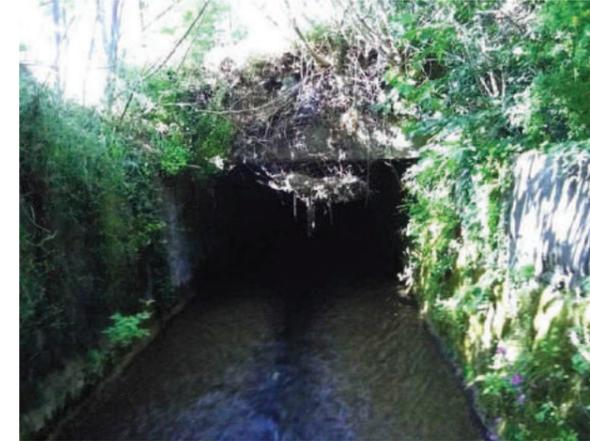
Commentaire : Passage couvert sous Gémenos

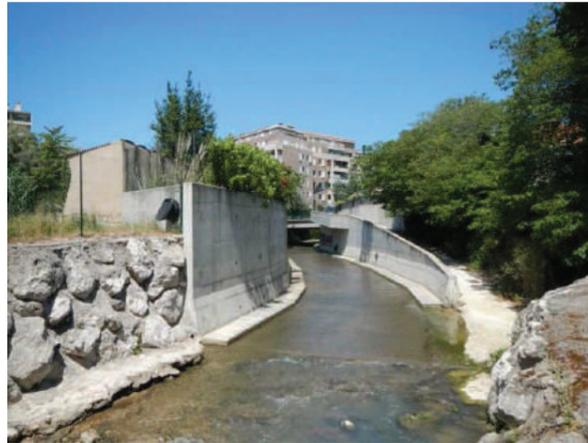
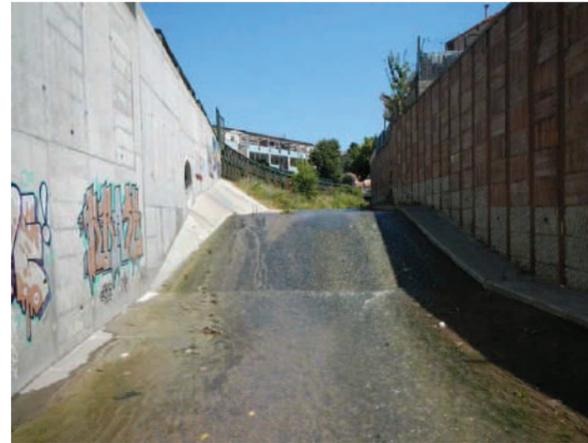
Commentaire : Secteur entièrement canalisé présentant un potentiel écologique quasi nul. Prolifération d'algues vertes.

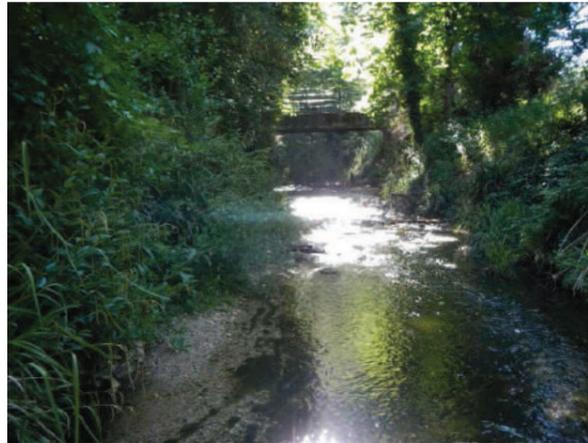
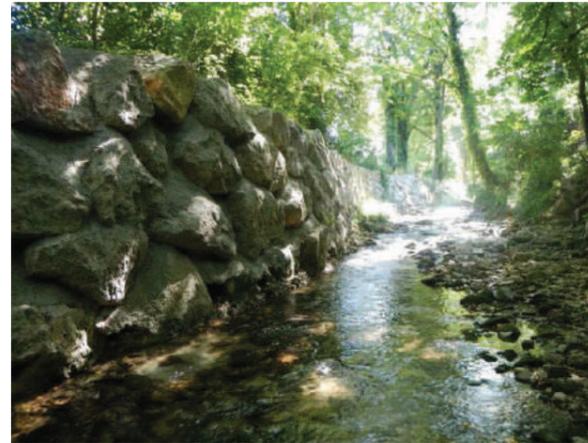
Commentaire : Prolifération d'algues vertes. Multiples tronçons de berges stabilisés en génie végétal (12) dans un état variable (4 dégradés)

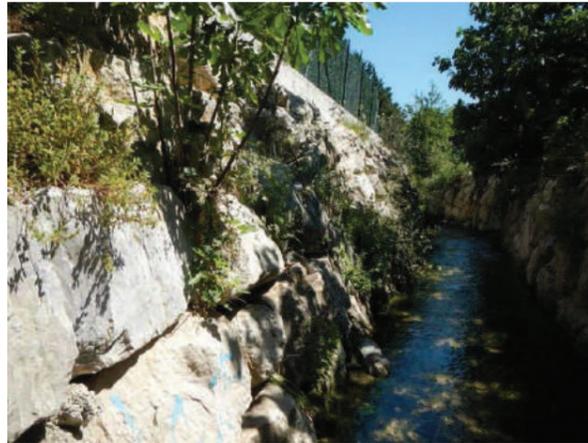
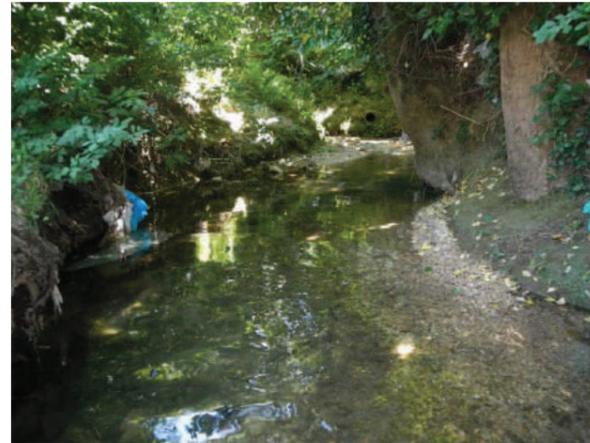
Commentaire : Stabilisation de berge en génie végétal sur 2 tronçons (environ 150 ml) présentant une bonne reprise

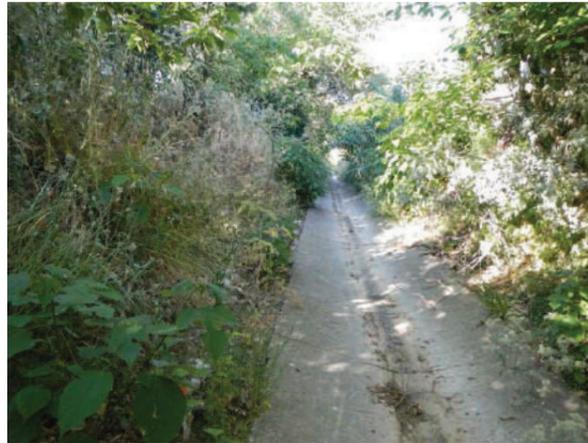
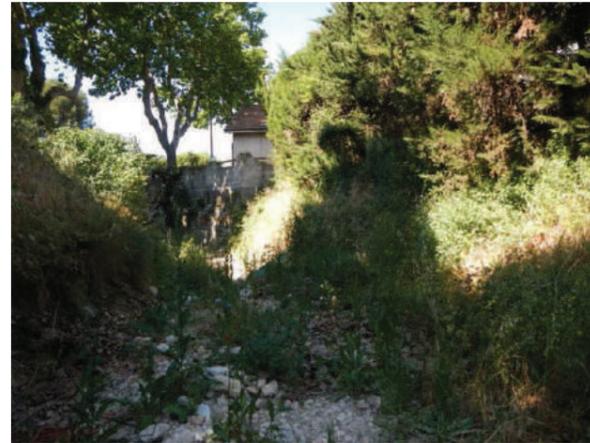
Commentaire : Lit aval : fond cuvelé en béton. Amont à sec.

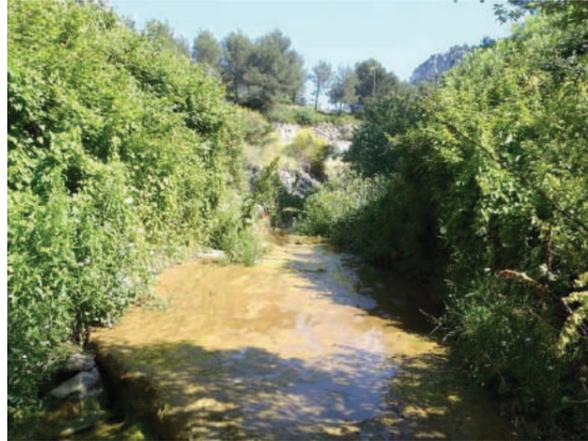
Commentaire : Tronçon à flanc de falaise en RG. Linéaire de CE en eau plus important sur l'amont du tronçon.

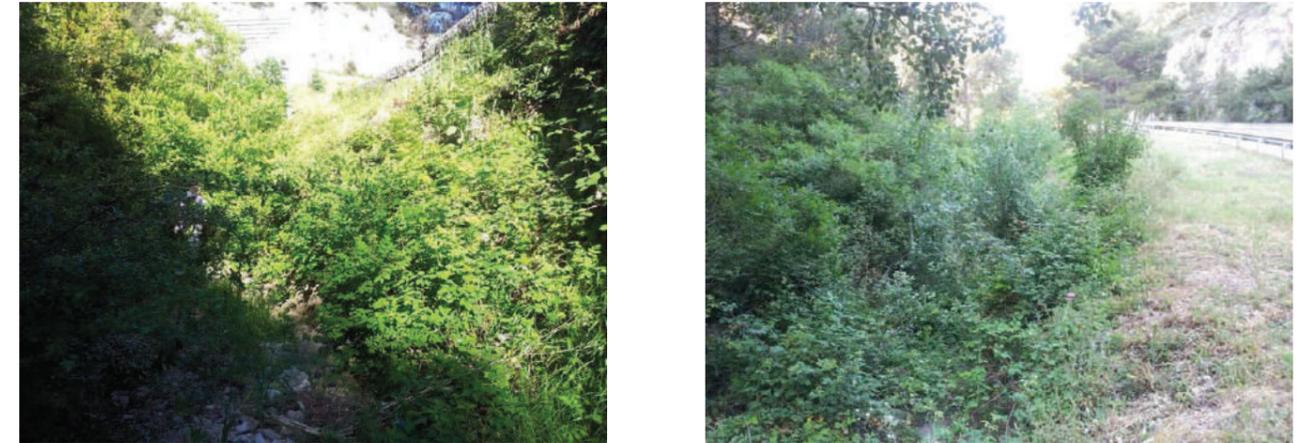
Commentaire : Tronçon en amont de la RD41e avec végétation abondante recouvrant totalement le lit

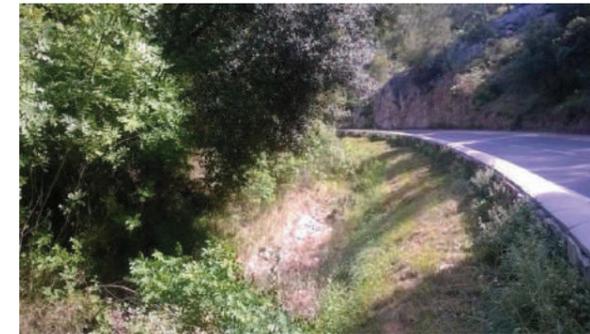
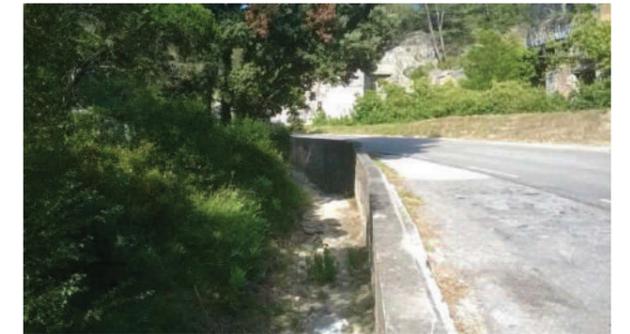
Commentaire : Talus en remblais en RG, régulièrement mur béton ; nombreux déchets ; fond de vallon plus frais à l'amont avec espèces mésophiles

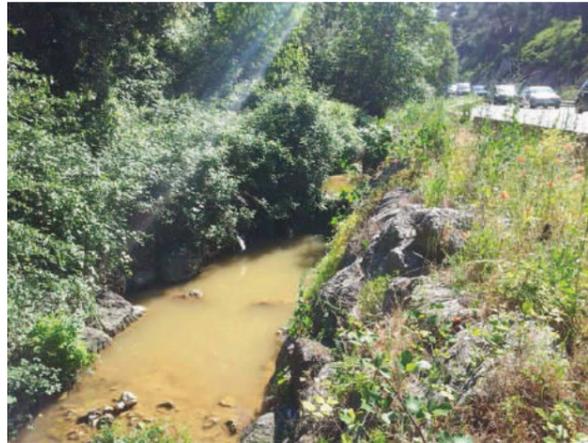
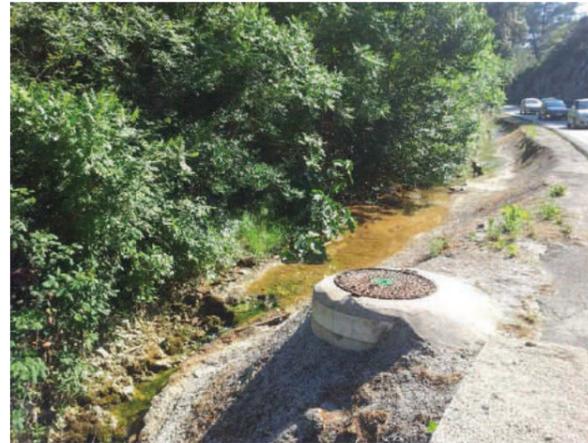
Commentaire : Affluent du Merlançon de Roquefort la Bedoule venant de Carnoux en Provence. Tronçon longeant la D41e. Problème d'étanchéité du réseau unitaire à l'aval du tronçon débordant dans le cours d'eau. Développement de petits vers rouges dans le lit.

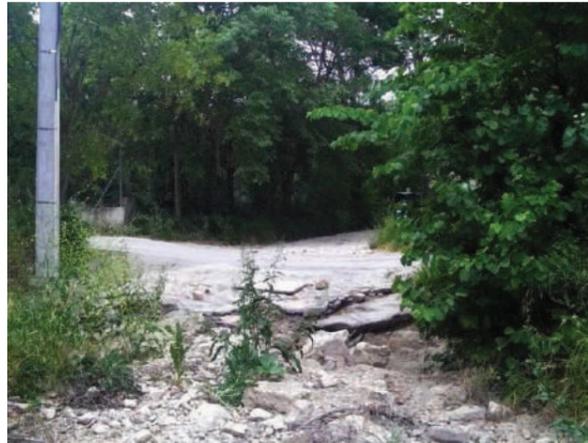
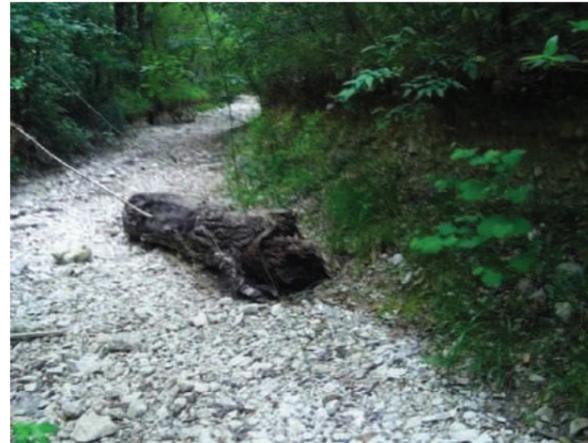
Commentaire : Lit utilisé comme chemin sur une partie de son cours

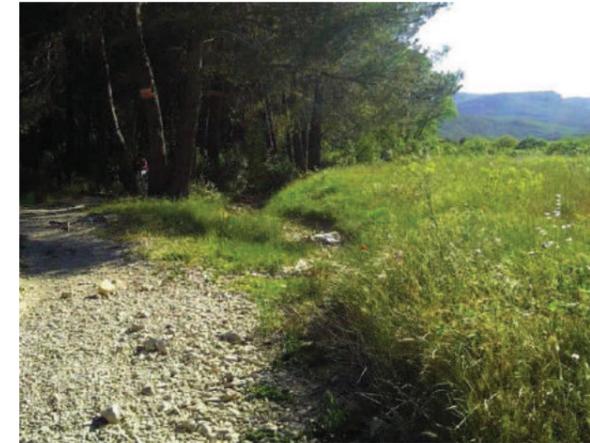
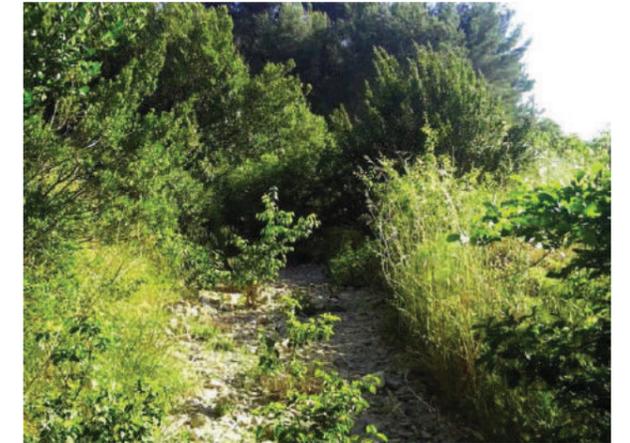
Commentaire : Lit envahi par arbustes pied berge mais faible érosion et bon ralentissement : favorise infiltration. Risque érosion régressive (faible) : décrochement à l'aval (confl. diffuse dans bois prévient en partie ce risque) & petite incision à l'amont (pont)

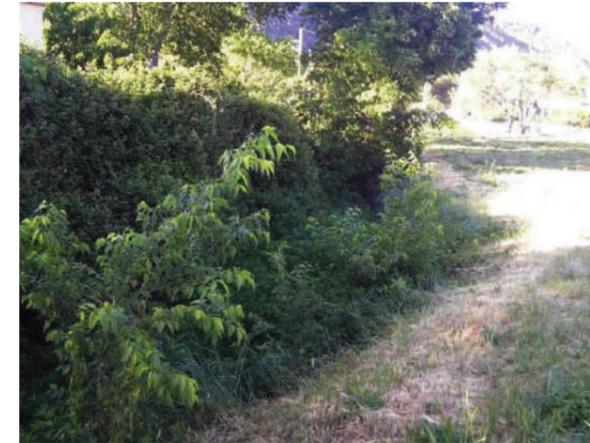
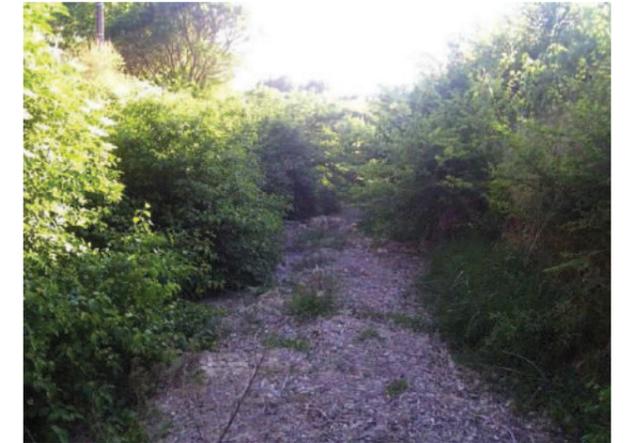
Commentaire : Secteur comportant l'ouvrage de répartition vers la Grand Vigne

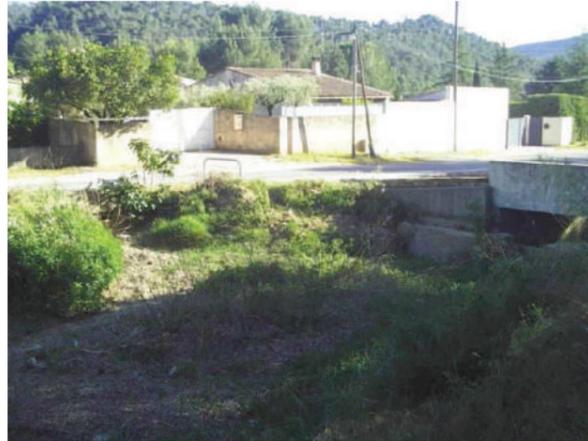
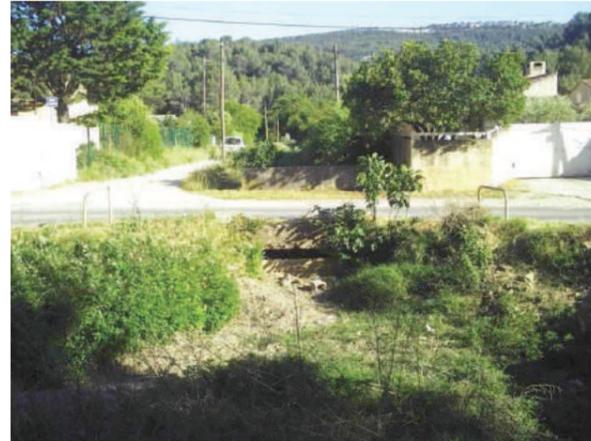
20/05/2015_667

Commentaire général : Clé à batardeaux de répartition entre Serre et champ d'infiltration de la Grand Vigne ou Fautrière

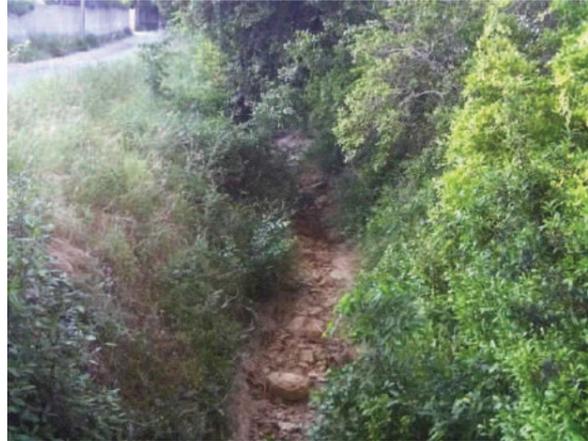
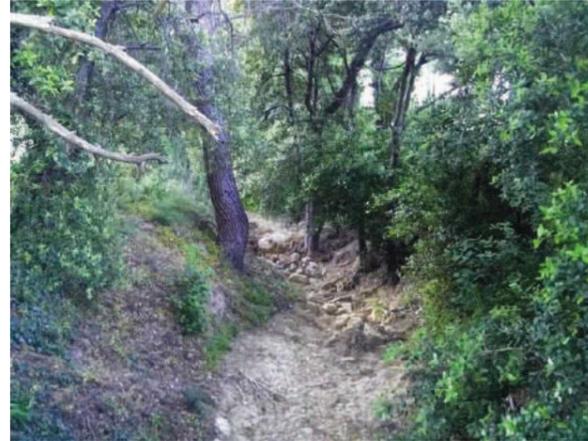
Commentaire : Partie amont comportant l'ouvrage de répartition vers la Curasse
