Bassin lignitifère de Provence
Éléments de réponse aux questions formulées
par les mairies de Fuveau et de Saint-
Savournin dans le cadre de l'élaboration du
PPRM
Révision de l'aléa échauffement sur les
communes de Fuveau et Greasque (13)

RAPPORT 2020/058DE – 20PAC36020

Date : 21/07/2020

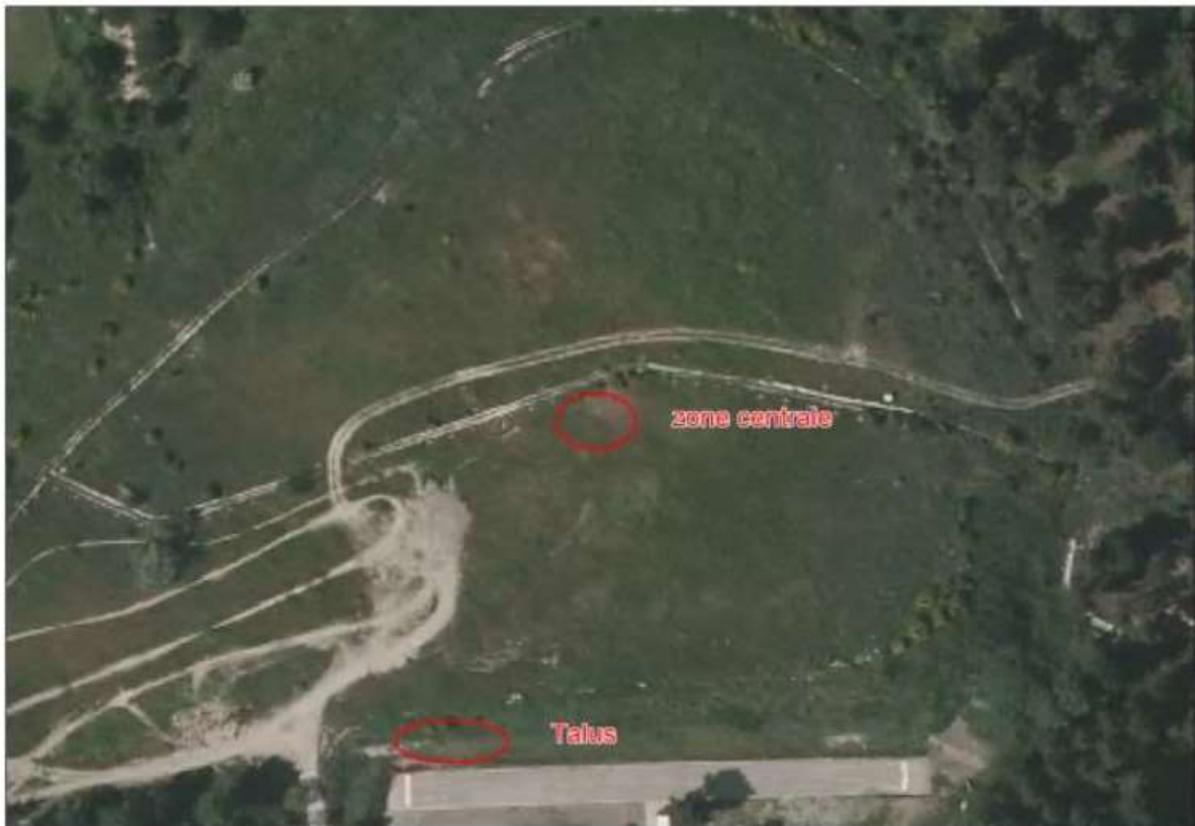
Figure 1 : Zones d'échauffement repérées en 2014 sur le terri de Madame d'Andrée (source BRGM / DPSM, cf. [7])

Depuis l'arrêt définitif des travaux miniers, une surveillance thermographique est assurée avec une fréquence biennale par le BRGM / DPSM pour la DREAL sur le terril de Madame d'Andrée. Le terril de Bramefan n'est pas surveillé en l'absence d'échauffement depuis l'épisode de 1998. En 2013, l'examen thermographique aéroporté n'avait pas détecté de points chauds. En 2014, les levés thermographiques pédestres ont révélés la présence de deux légers échauffements en partie centrale et sud du terril (cf. [7] et Figure 1). En 2016, la plateforme sommitale du terril a été aménagée en un parc photovoltaïque. En 2017, les levés thermographiques ne montraient plus d'échauffement en ces deux points (cf. [8] et Figure 2).

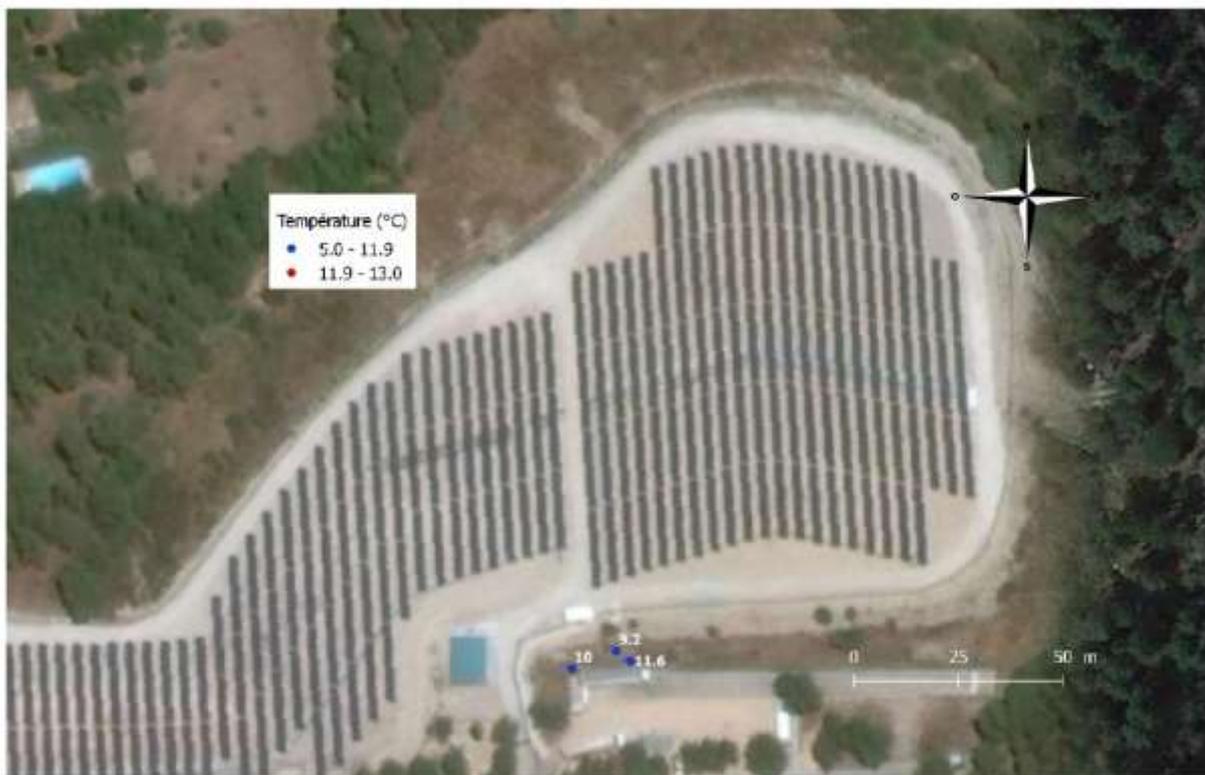
Figure 2: Températures relevées au sol en 2017 au niveau des zones d'échauffement repérées en 2014 sur le terri de Madame d'Andrée (source BRGM / DPSM, cf. [8])

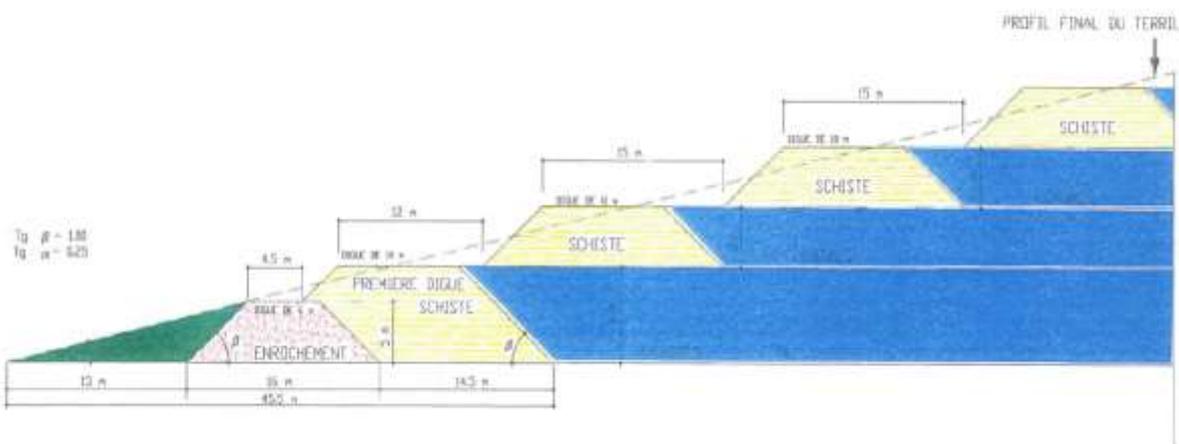
Figure 3 : Schéma de principe d'élévation du terril de Bramefan (cf. [5])

Sur le terril du Bramefan, les digues étaient édifiées à l'avancement de l'élévation du stockage (cf. Figure 3) et constituent la couverture d'une grande partie du terril. Pour cette raison et en l'absence de données précises sur les travaux de réaménagements, la zone de l'aléa couvre de manière sécuritaire l'ensemble du terril y compris le versant sud aménagé en parc photovoltaïque et la plateforme nord-est en cours d'exploitation (cf. Figure 5).

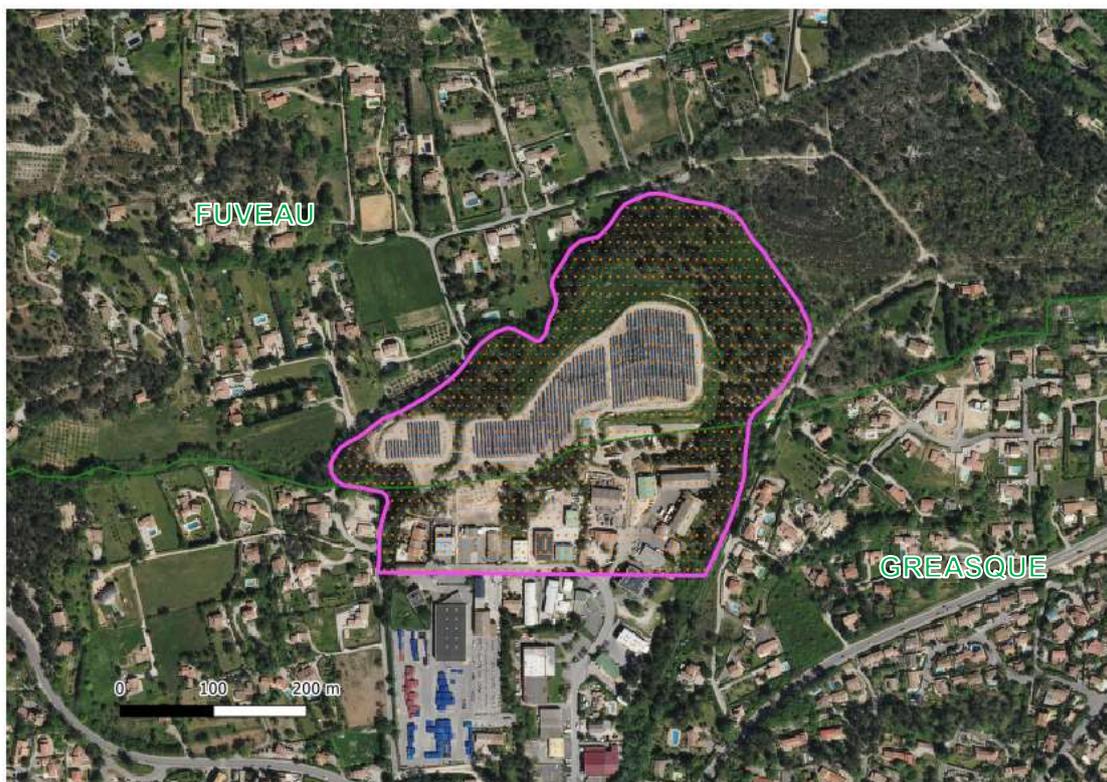
Figure 4 : Carte d'aléa échauffement retenu sur le terril de Madame d'Andrée sur les communes de Fuveau et Greasque – Fond BD Ortho IGN (PVA 2017)
 (en rose : contour du terril (source CdF) ; zone en pointillés oranges : aléa échauffement moyen)

Sur le terril de Madame d'Andrée la zone d'aléa couvre l'ensemble du terril y compris la zone recouverte de terres constituant le parc photovoltaïque (communes de Fuveau et Greasque) (cf. Figure 4). En effet, la propagation d'un échauffement initié sur les flancs du terril en direction des matériaux sous-jacents au parc photovoltaïque ne peut être exclue.

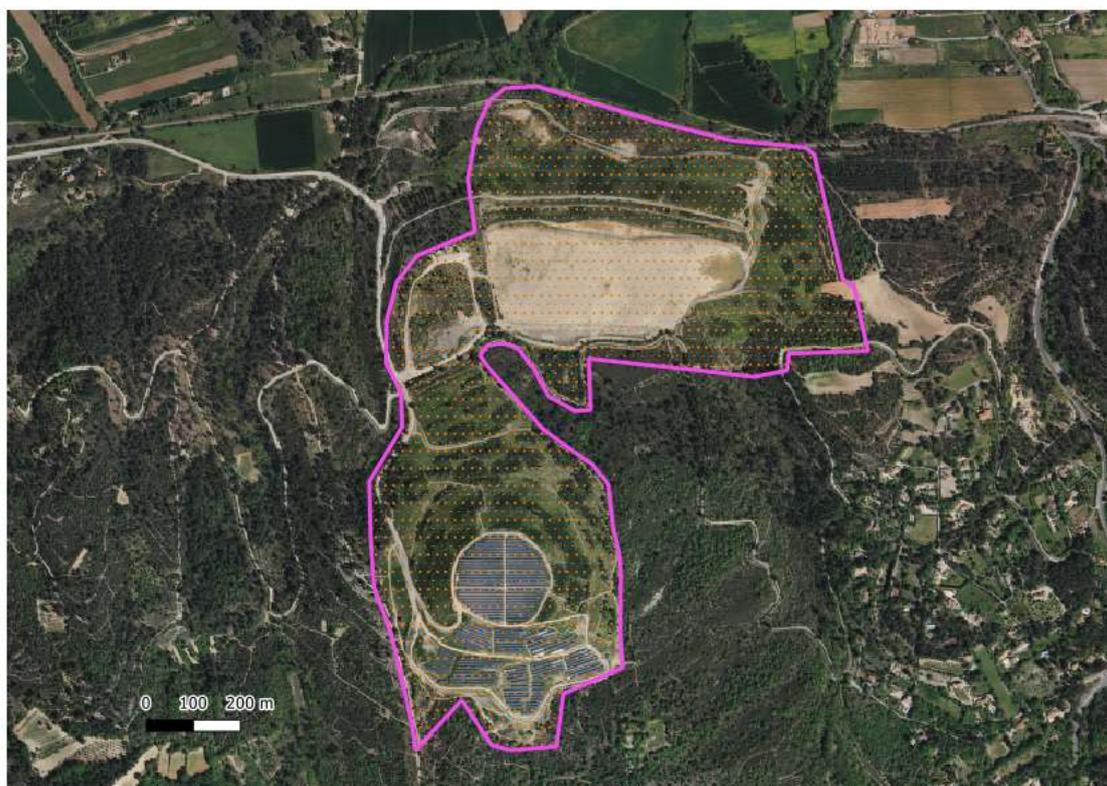
Figure 5 : Carte d'aléa échauffement retenu sur le terril de Bramefan sur la commune de Fuveau– Fond BD Ortho IGN (PVA 2017)
 (en rose : contour du terril (source CdF) ; zone en pointillés oranges : aléa échauffement moyen)

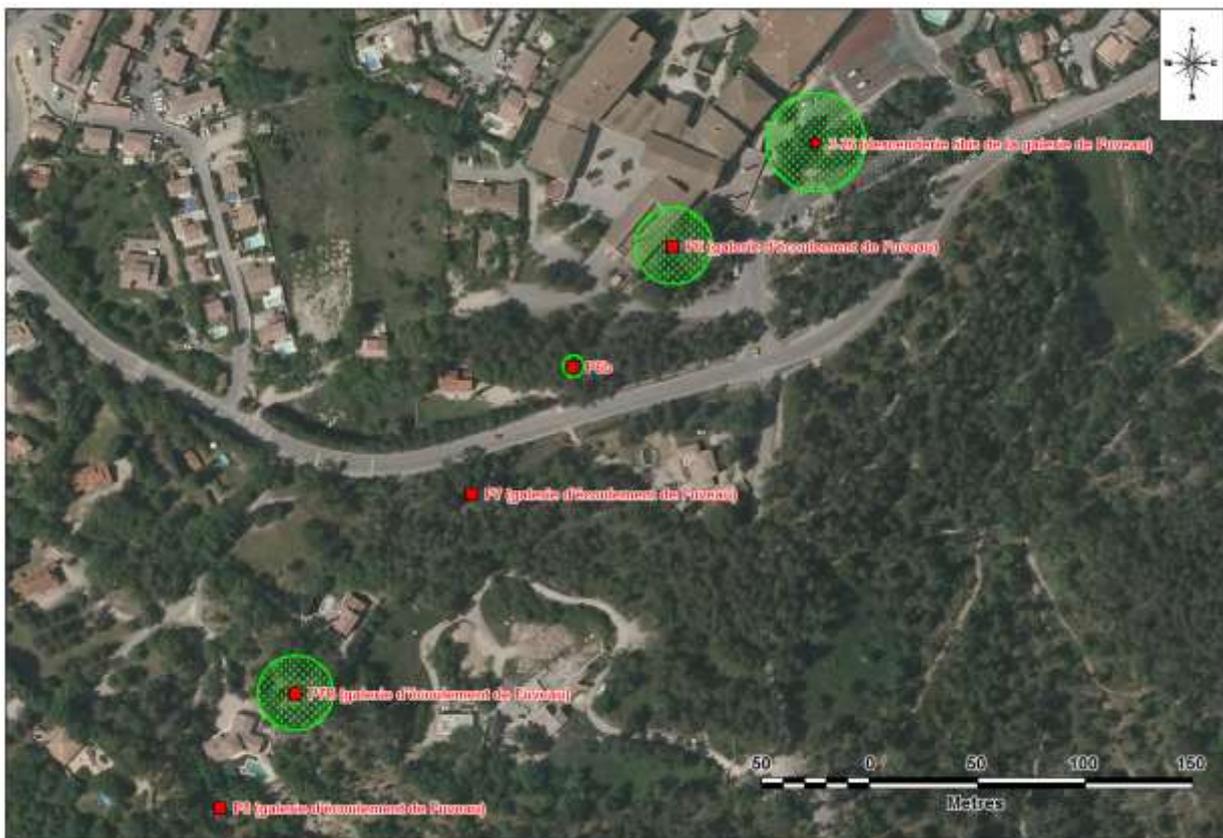
Figure 6 : Extrait de la carte d'aléa effondrement localisé lié aux ouvrages débouchant au jour sur la commune de Fuveau (cf. [3]) – Fond BD Ortho IGN (PVA 2011)
(zone en pointillés verts : aléa effondrement localisé faible)

La zone d'aléa « effondrement localisé » de niveau faible dont l'emprise impacte les bâtiments du collège correspondent au puits d'aéragage P6 de la galerie d'écoulement de Fuveau (cf. Figure 6).

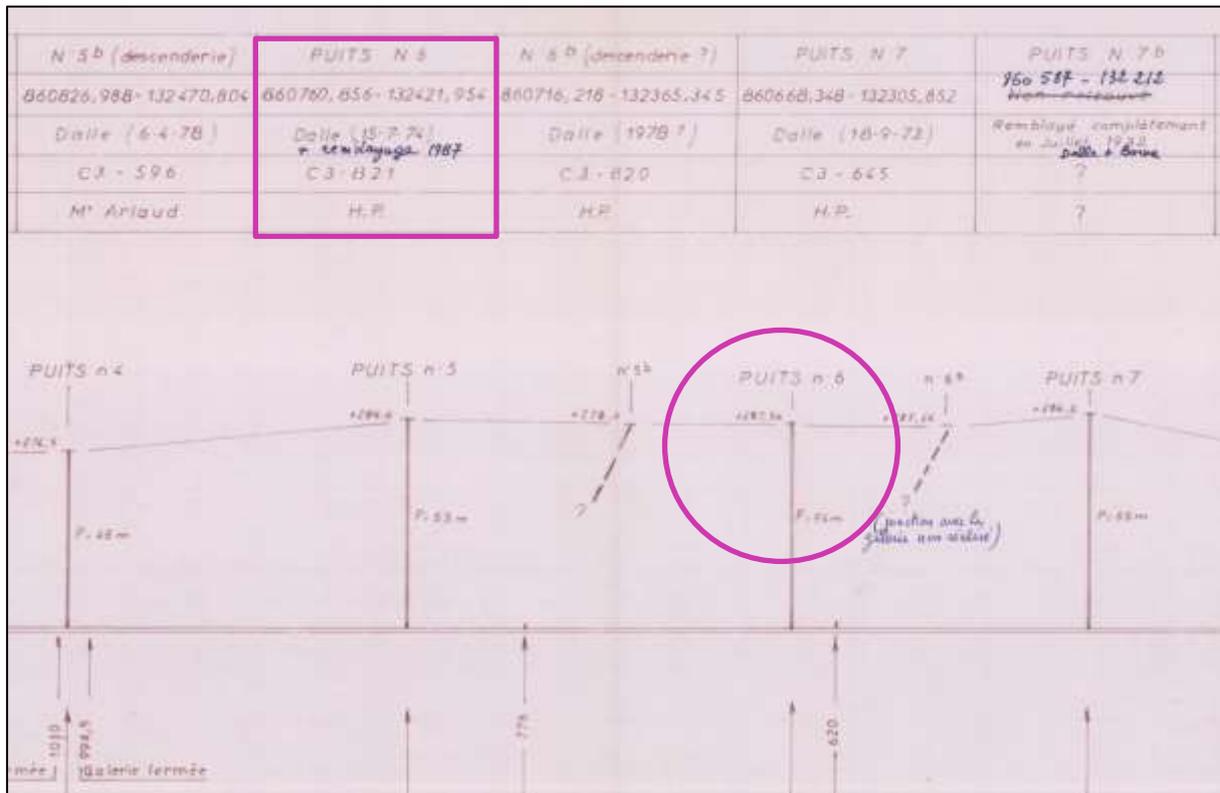
Figure 8 : Extrait du profil de la galerie d'écoulement de Fuveau (source Houillères de Provence, 19/09/1986)

- Dans le dossier de la DADT de CdF relatif à la Grande Concession (C3) qui couvrait le site, le puits d'aéragé P6, a été mis en sécurité en 1987 par un bouchon de cendres de 3 m (cf. Figure 7) ;
- Sur le profil de la galerie d'écoulement de Fuveau mis à jour le 19/09/1986, le puits a été mis en sécurité en 1974 par dalle puis par remblayage en 1987 (cf. Figure 8).

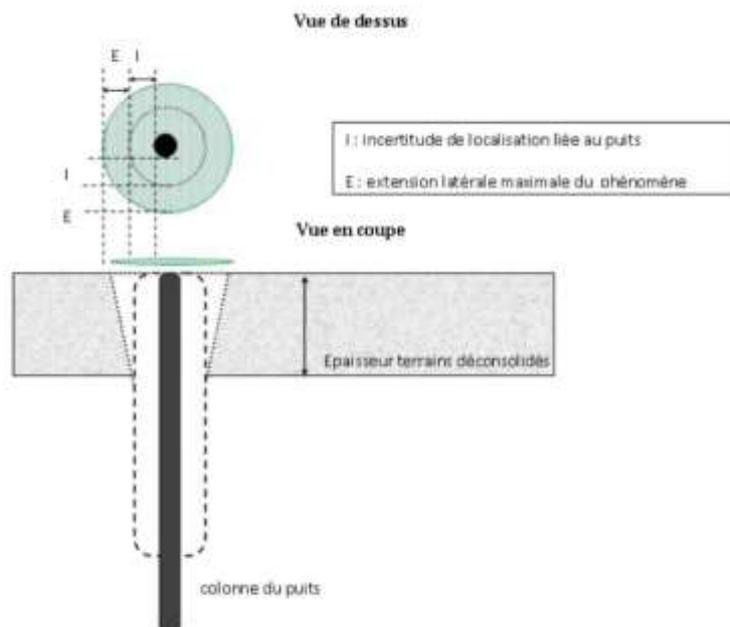
$$R = R_{\text{puits}} + R_{\text{influence}} + R_{\text{incertitude globale de localisation}}$$

Figure 9 : Zonage de l'aléa effondrement localisé lié aux puits (cf. [9])

Le zonage de l'aléa lié au puits est circulaire. Son rayon est défini à partir du centre de l'ouvrage, assimilé à un puits, de la façon suivante (cf. Figure 9) :

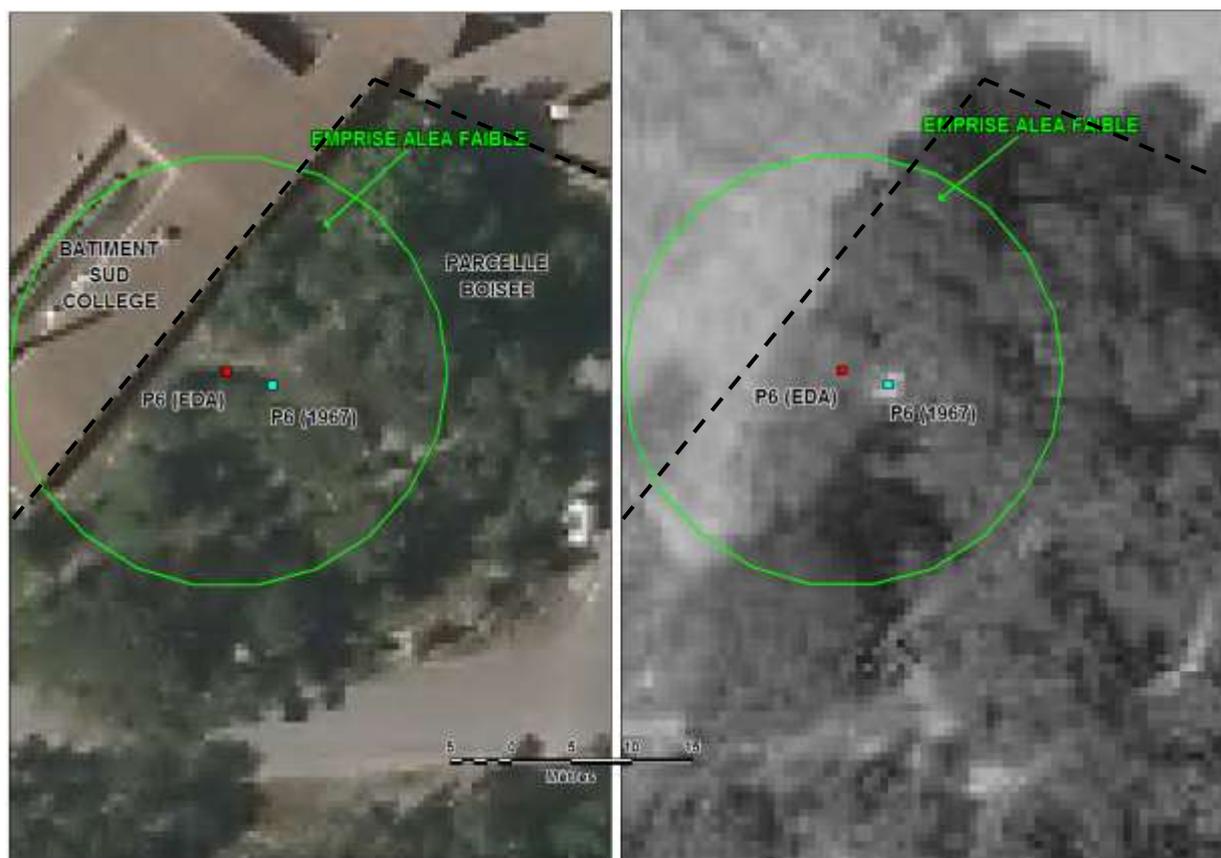
- Rpuits pris à 1,5 m en l'absence de données sur son diamètre ;
- Rinfluence, relatif à l'extension latérale du cône d'effondrement prise égale à 3 m (épaisseur maximale des terrains superficiels faiblement cohésifs en tenant compte d'un angle de 45°) ;
- Rincertitude de localisation prise égale à 13 m et liée au géoréférencement du plan source (10 m) et au report sur BD Ortho® IGN (3 m).

Figure 10 : Localisation du puits 6 et zonage de l'aléa effondrement localisé
Fonds : à gauche BD ORTHO® IGN de 2011 – à droite photographie 1967

Dans le cas du puits d'aéragé P6, le rayon du zonage de l'aléa est de 17,5 m correspondant à (cf. Figure 10) :

Le puits d'aéragé n°6 n'est plus matérialisable sur le terrain. Afin d'essayer de réduire l'incertitude de positionnement, une recherche visuelle de l'ouvrage a été menée sur les anciennes photographies aériennes, en l'absence d'indice de surface actuel. La trace de l'ouvrage semble être visible sur une photographie datée de 1967 (cf. Figure 10). Il correspondrait à une tache claire au milieu du bois définissant encore à ce jour la parcelle cadastrée section BH n°99 limitrophe au bâtiment sud du collège. Le géoréférencement de cette photographie positionne cette tache à 4 m à l'est (à l'opposé du bâtiment) de la position du puits retenue dans l'étude des aléas (cf. Figure 10). Compte tenu de l'échelle de la photographie (1/5 000) et de l'absence de points de calage à proximité immédiate de l'ouvrage, l'incertitude de géoréférencement de la photographie a été estimée à 5 m. En raison de l'absence de certitude sur la correspondance effective du puits avec l'anomalie observée sur la photographie aérienne et du fait de l'incertitude résiduelle de localisation, cette valeur a été considérée comme insuffisante pour réduire l'incertitude de 10 m retenue dans l'étude des aléas. Néanmoins, cette photographie tend à confirmer l'hypothèse que le

puits ne se situe pas à l'aplomb du bâtiment du collège ni à sa limite immédiate. Selon cette hypothèse, le bâtiment se situerait dans l'incertitude de la zone d'aléa ce qui diminue de manière importante le risque qu'il soit directement impacté dans le cas de l'effondrement du puits.

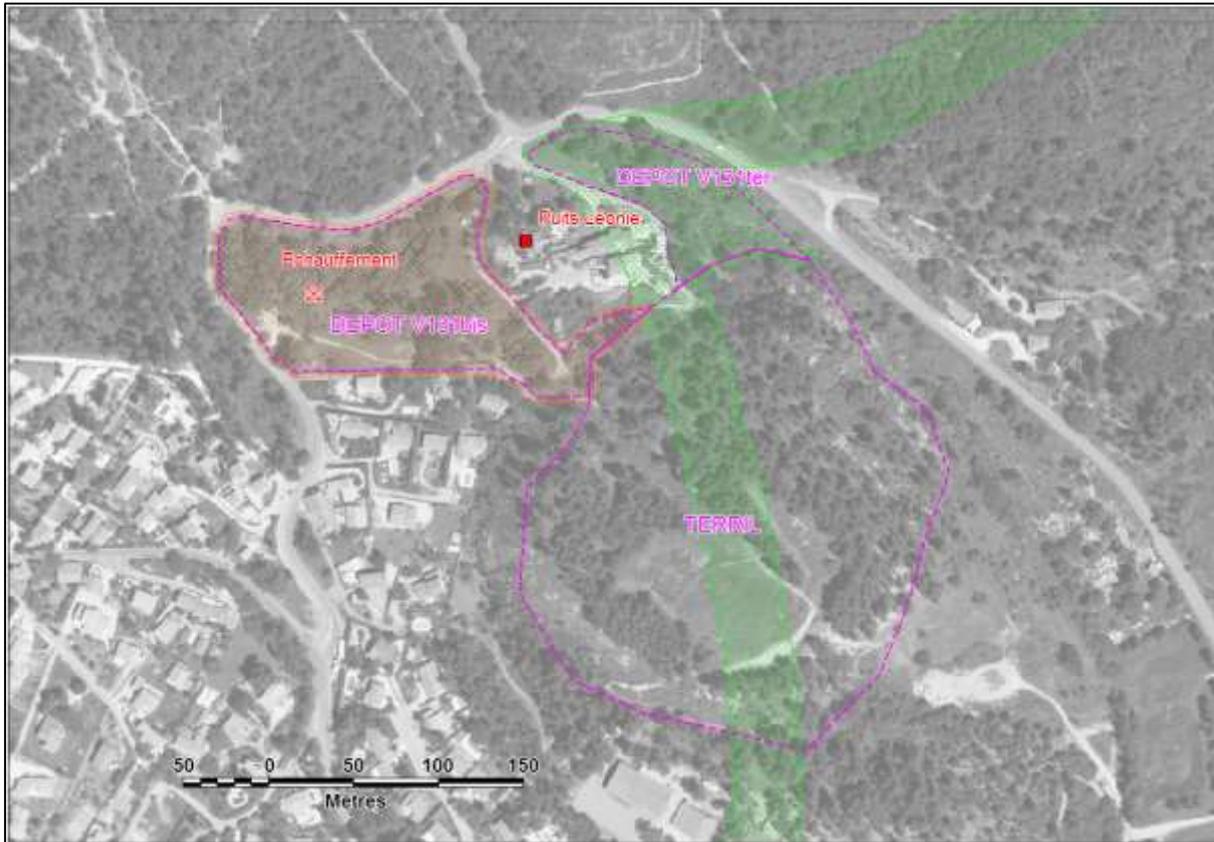
Figure 11 : Extrait de la nouvelle carte d'aléa échauffement à proximité du puits Léonie sur la commune de Saint-Savournin – Fond BD Ortho IGN (PVA 2011)
 (zone orange : aléa échauffement moyen ; zone verte : aléa échauffement faible)

Pour le premier dépôt, des aléas « tassement » et « échauffement » de niveau faible ont été retenus. Pour le second, lieu de l'incendie, un aléa « tassement » de niveau faible et un aléa « échauffement » de niveau moyen ont été retenus (cf. Figure 11).

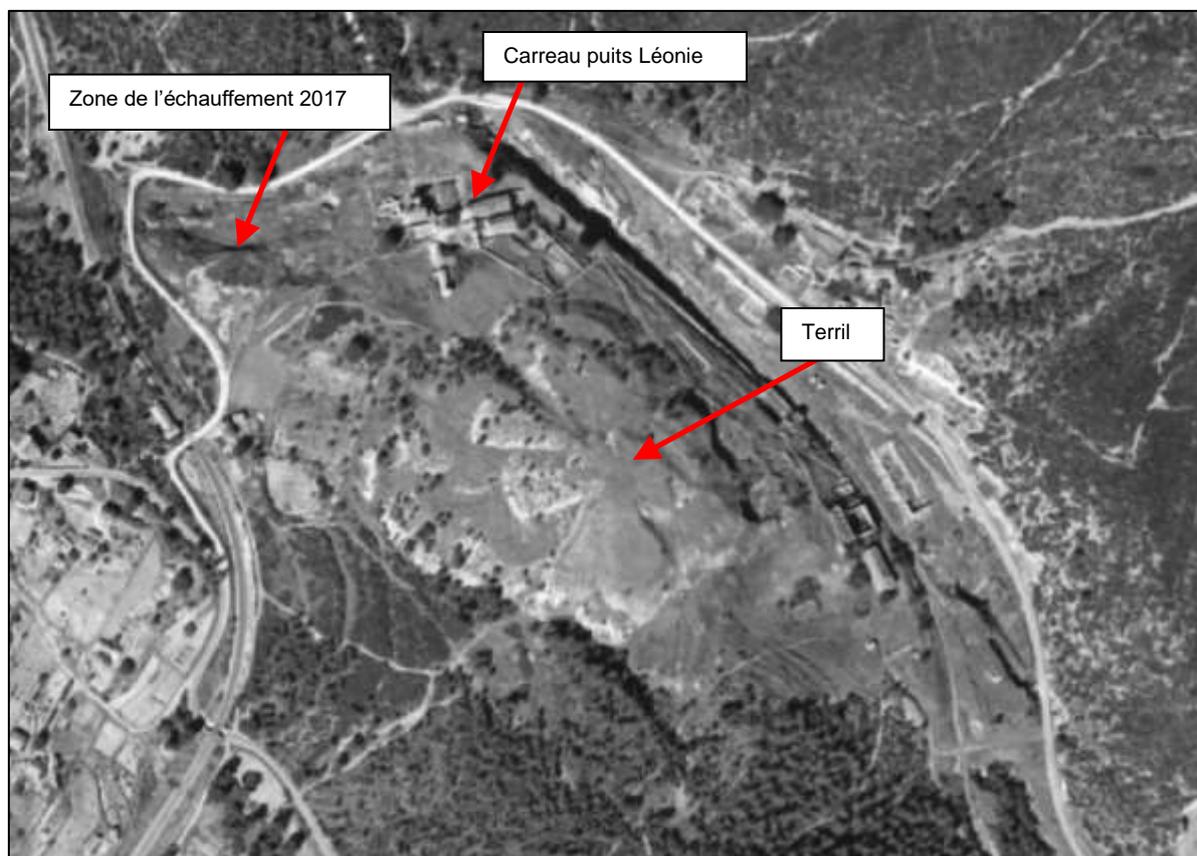
Figure 12 : Carreau et terril du puits Léonie en 1949 (photographie source IGN)

L'emprise des deux nouveaux dépôts a été définie au nord et à l'ouest du terril du puits Léonie notamment sur la base de l'examen des anciennes photographies aériennes (cf. Figure 12 et Figure 13). Sur ces photographies, les emprises retenues correspondent aux terrains remaniés dépourvus de végétation du carreau du puits Léonie. Par définition en cas de surcharge ou de fortes variations des conditions hydrologiques, des tassements peuvent se produire sur ce type de terrains. Sans plus de précisions sur l'épaisseur et l'emprise de ces terrains, un aléa tassement a été retenu sur l'ensemble des zones de dépôts ainsi définies.

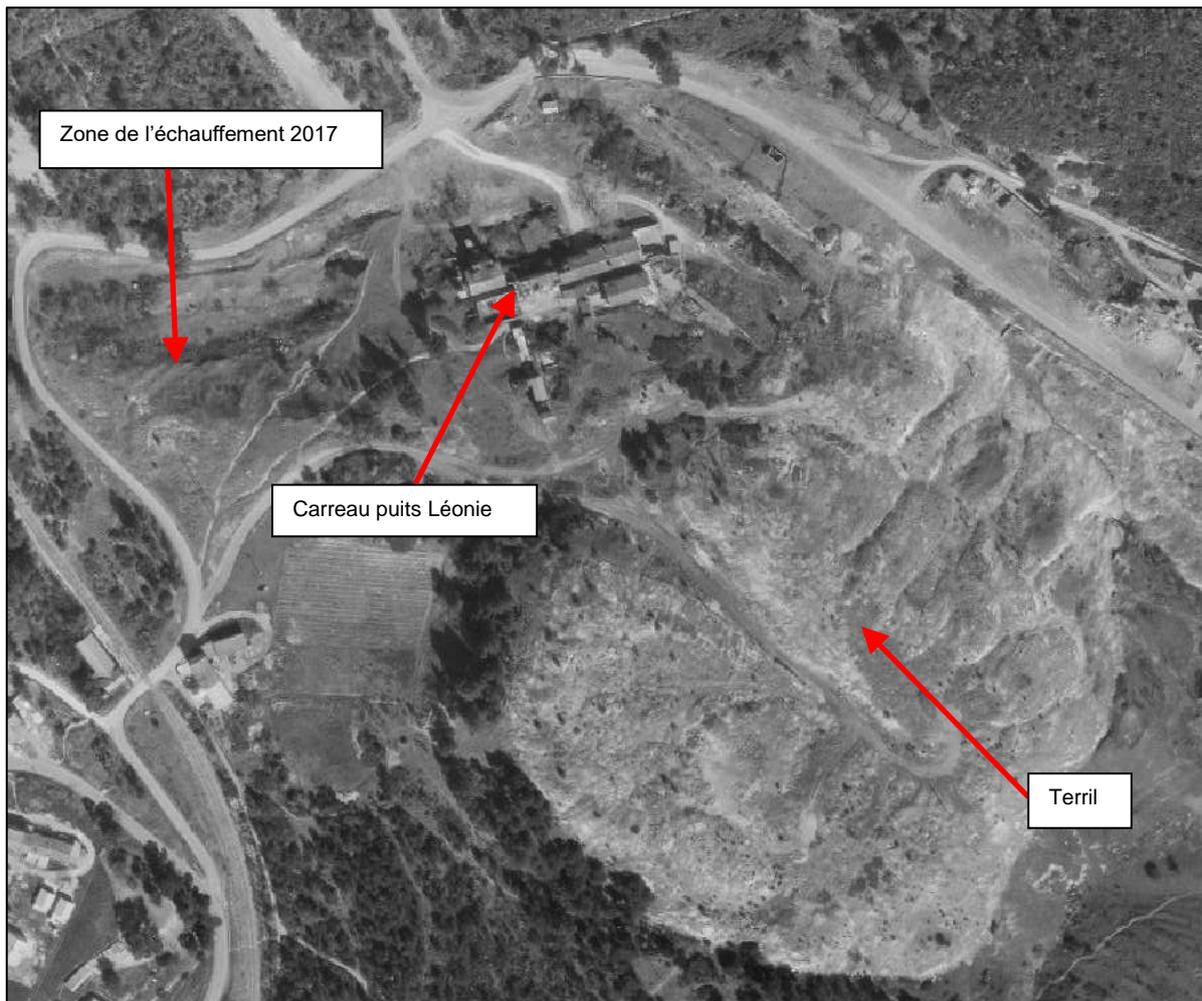
Figure 13 : Carreau et terril du puits Léonie en 1961 (photographie source IGN)
