## **Bassins lignitifères provençaux Commune de Gémenos (13)**

### **Synthèse de l'étude de risque lié au phénomène d'effondrement localisé**

**RAPPORT 2021/021DE – 21NAT23020**

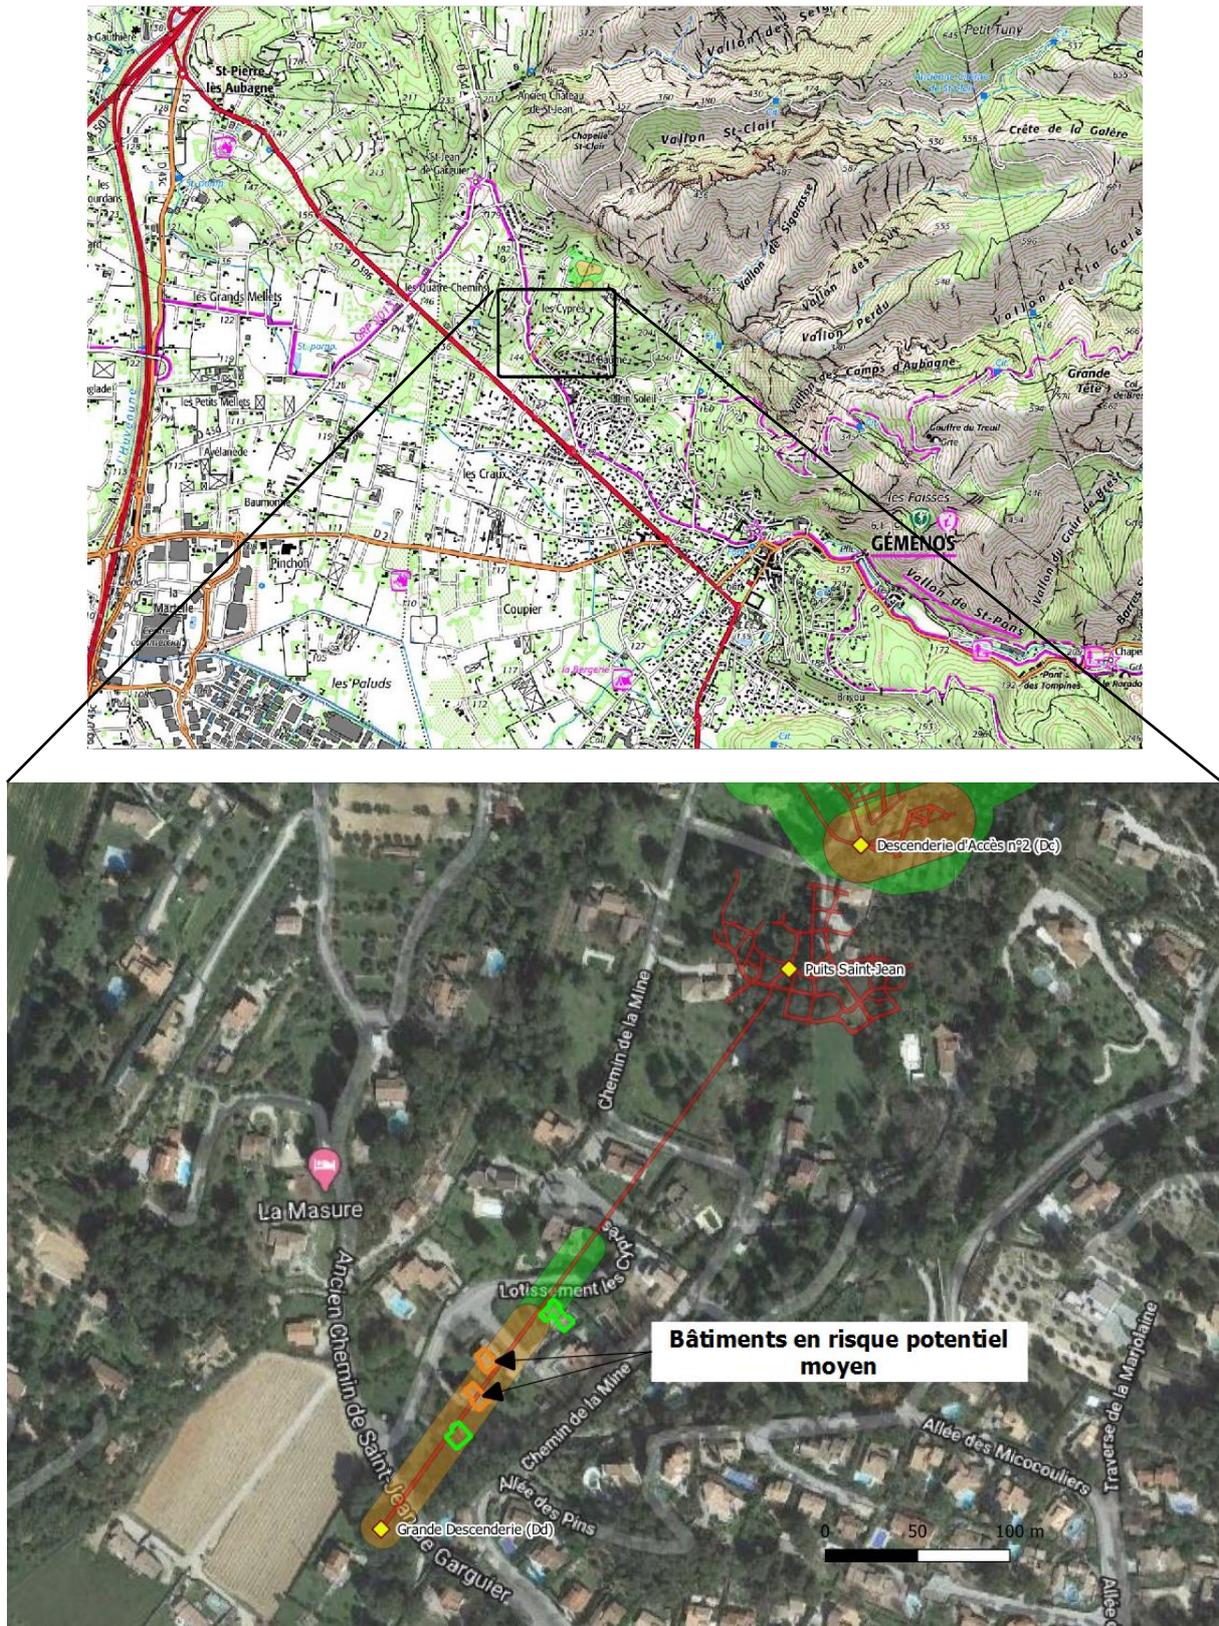
**Figure 1 : Concession de La Baumone – Situation des bâtiments à risque potentiel moyen au regard des zones d’aléa effondrement localisé retenues (cf. [2]) (en orange : aléa moyen / en vert : aléa faible) – Fonds SCAN 25 et BD ORTHO® IGN**

Ce classement a identifié la concession de La Baumone comme devant être étudiée dans le cadre d'une étude détaillée des risques (EDR). En effet, les résultats ont mis en évidence la présence de deux bâtiments en risque potentiel de niveau moyen vis-à-vis des personnes et situés dans l'emprise de l'ancienne exploitation de lignite sur la commune de Gémenos (cf. Figure 1).

La carte d'aléa « mouvements de terrain » de la commune de Gémenos, établie en 2009 puis reprise en 2016 (cf. Figure 1) a notamment mis en évidence l'existence d'une zone d'aléa « effondrement localisé » de niveau moyen liée à la Grande Descenderie desservant l'ancienne exploitation minière de lignite de la Baumone datant du tout début du XX<sup>ème</sup> siècle aujourd'hui en partie urbanisée.

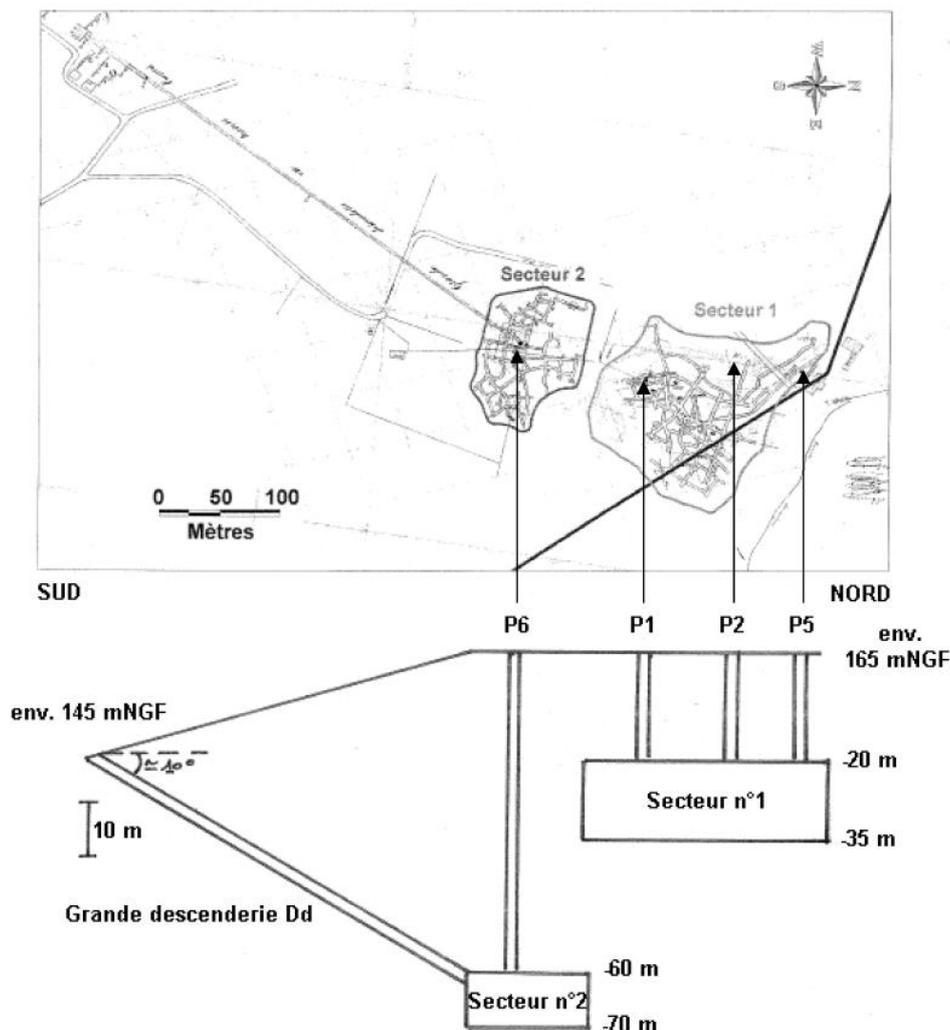
Selon les données d'archives et l'interprétation des plans miniers, cette descenderie, orientée SW-NE, présente une longueur de 360 m et une inclinaison constante décrite à  $8^\circ$  dans les archives (pente de 14 cm par mètre), valeur confirmée par les calculs réalisés à partir des plans (cf. Figure 2). Sa section n'est pas connue mais est a été estimée dans le cadre de l'étude des aléas à  $4 \text{ m}^2$  en considérant une largeur et une hauteur de 2 m.

Au niveau des bâtiments en question, respectivement localisés à 90 et 100 m de l'entrée, la descenderie se situe entre 20 et 25 m de profondeur.

- D'une marge d'incertitude de positionnement de la galerie évaluée le long de son tracé entre 5 et 10 m en considérant, selon les plans miniers, qu'elle est rectiligne sur toute sa longueur (environ 360 m) entre son entrée matérialisable et son débouché dans la zone d'exploitation du puits Saint-Jean (cf. Figure 1) ;
- D'une marge d'influence de l'effondrement localisé prise sécuritairement égale à 3 m en raison de la méconnaissance de la qualité géotechnique des terrains de recouvrement dans un contexte de formations géologiques pouvant être peu cohérentes (argiles et marnes).

La campagne de sondages a été menée en décembre 2020. 4 sondages destructifs, totalisant 140 mètres linéaires, ont été réalisés sur la voirie à proximité du bâtiment à risque potentiel de niveau moyen le plus au nord (cf. Figure 2 et Figure 3).

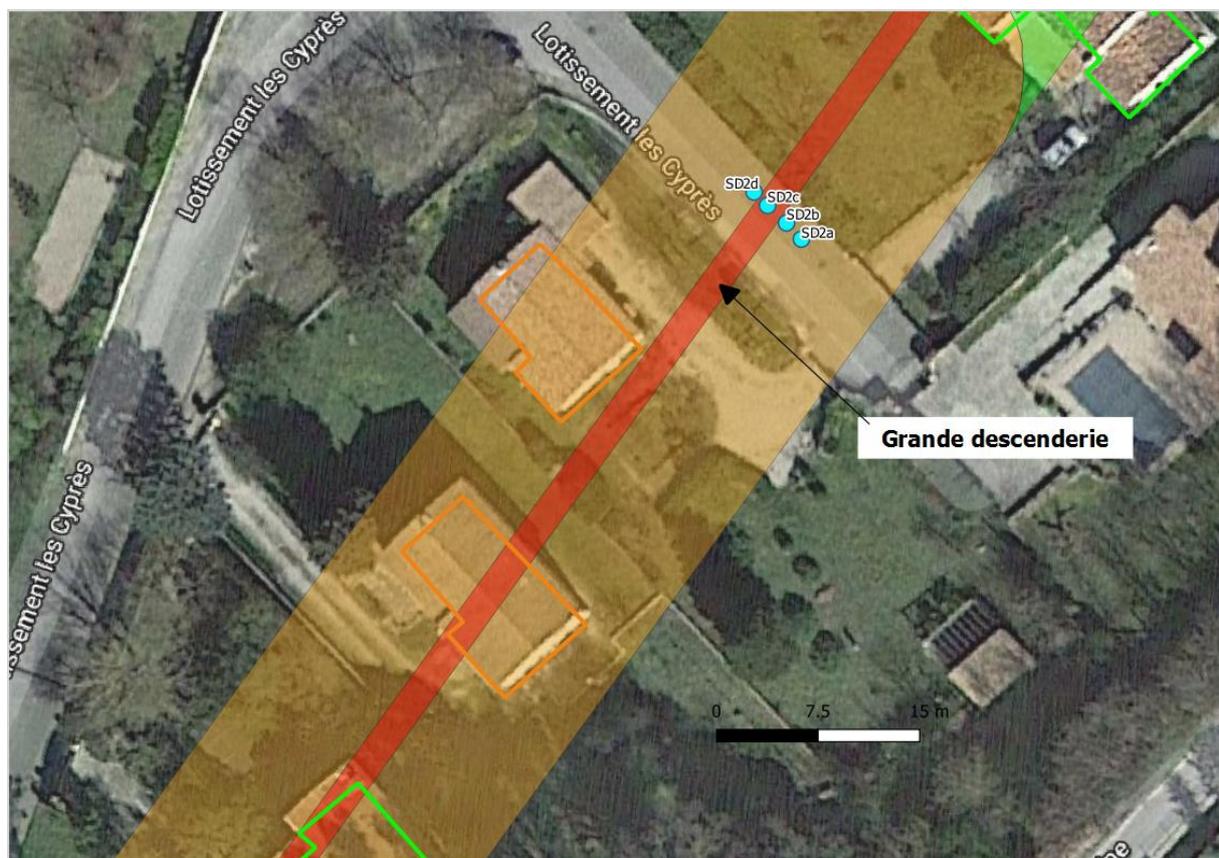
**Figure 3 : Situation des bâtiments à risque potentiel moyen et localisation des sondages sur fond BD ORTHO® IGN**

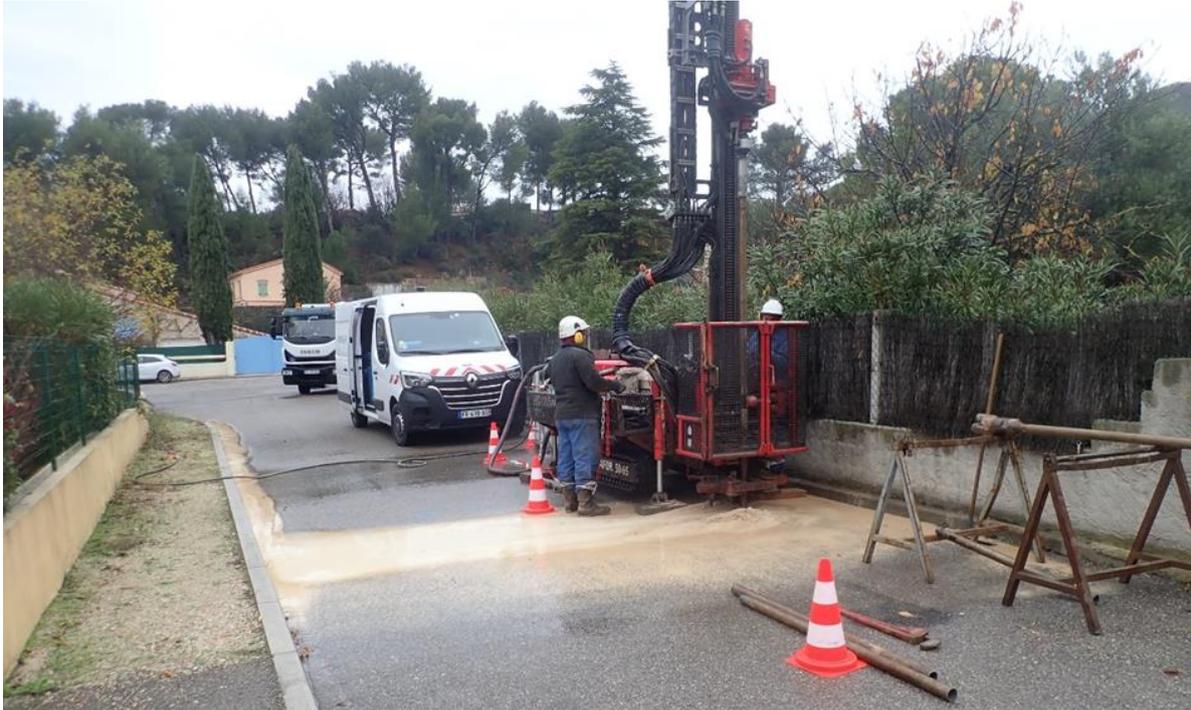
*Figure 4 : Implantation du forage SD2c (vue vers le NW)*

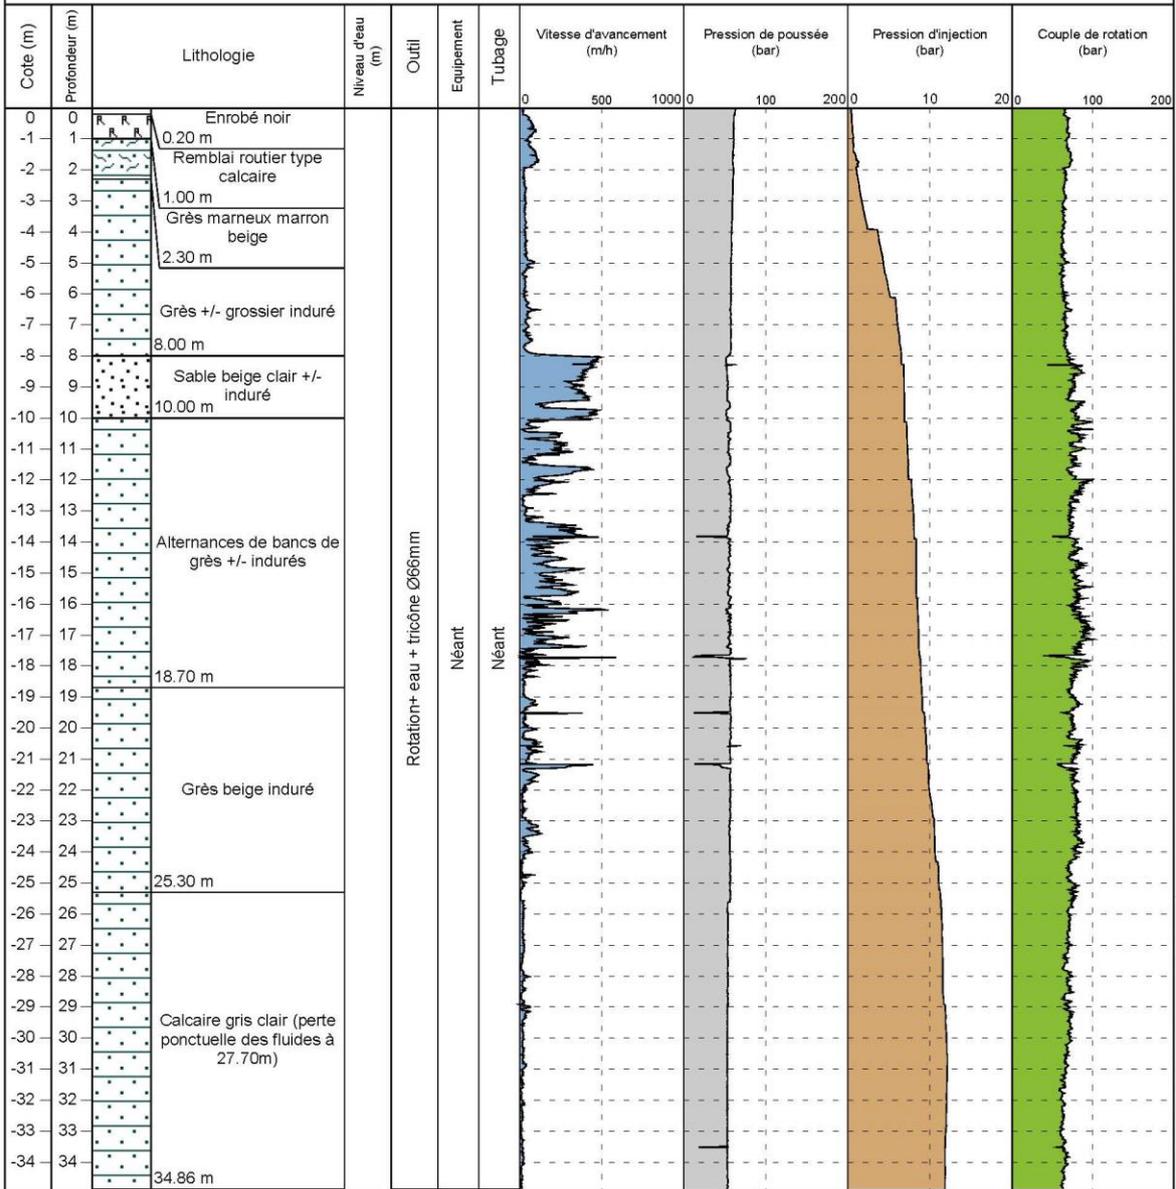
# SONDAGE DESTRUCTIF SD2A

- 0 à 0.2 m : enrobé
- 0.2 à 1 m : remblais routiers
- 1 à 2.3 m : grès marneux marron beige
- 2.3 à 8 m : grès plus ou moins grossier induré
- 8 à 10 m : sable beige clair peu induré
- 10 à 18.7 m : alternance de banc de grès plus ou moins induré
- 18.7 à 25.3 m : grès beige induré
- 25.3 à 35 m : calcaire gris clair (perte ponctuelle des fluides à 27.7m)

Les deux premiers forages (SD2a et SD2b) n'ont pas rencontré de cavité. Passé les terrains limoneux de surface, ils ont recoupés des grès résistants sur 6 m d'épaisseur puis des alternances sablo-gréseuses de moindre résistance sur 10 m (jusqu'à 18 m de profondeur). Au-delà, et jusqu'à la profondeur de 35 m, les terrains de nature gréseuse sont homogènes et résistants.

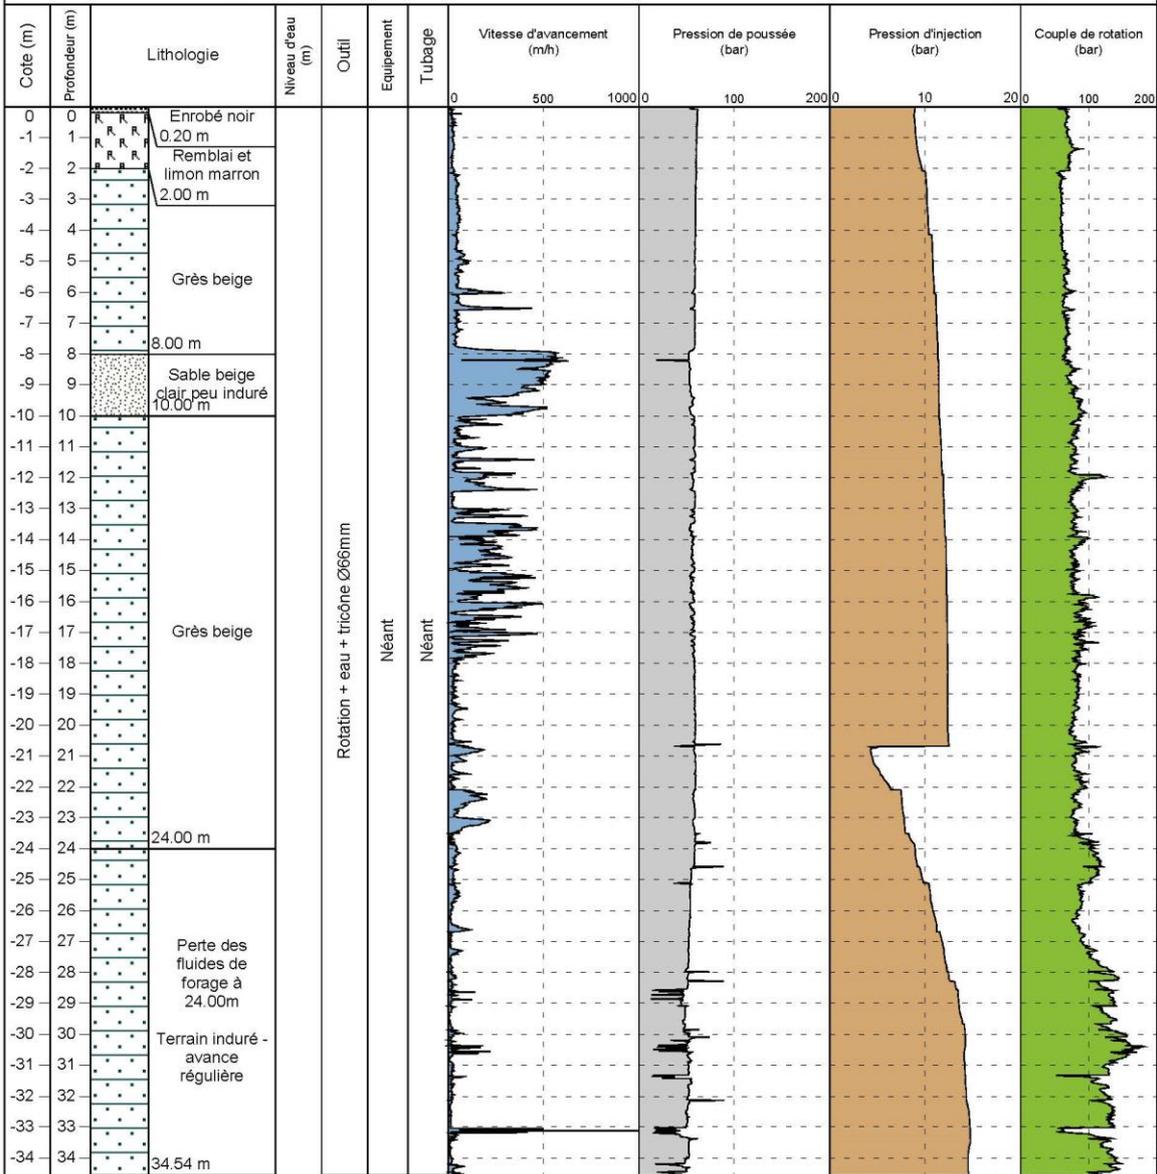
**SONDAGE DESTRUCTIF SD2B**

- 0 à 0.2 m : enrobé
- 0.2 à 2 m : remblais et limons bruns
- 2 à 8 m : grès beige
- 8 à 10 m : sable beige clair peu induré
- 10 à 24 m : grès beige (perte des fluides de forage à 24 m)
- 24 à 35 m : terrain induré, avancé régulière

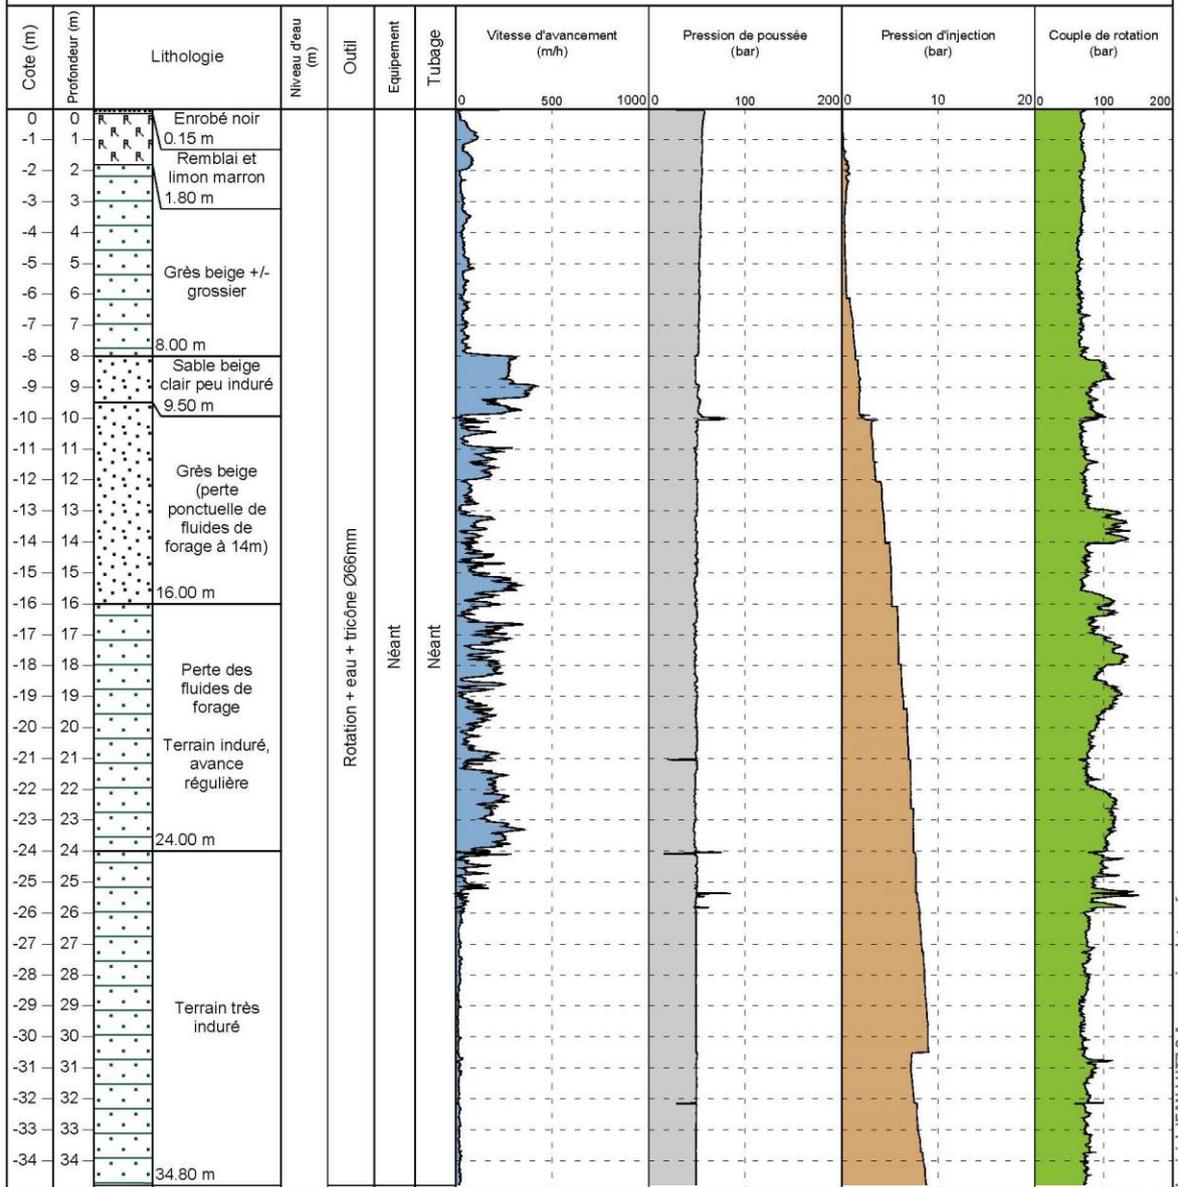
# SONDAGE DESTRUCTIF SD2C

- 0 à 0.15 m : enrobé
- 0.15 à 1.8 m : remblais et limons bruns
- 1.8 à 8 m : grès beige plus ou moins grossier
- 8 à 9.5 m : sable beige clair peu induré
- 9.5 à 16 m : grès beige (perte ponctuelle à 14m puis perte totale à 16 m)
- 16 à 24 m : terrain induré, avancé régulière
- 24 à 35 m : terrain très induré

Les sondages SD2c et SD2d montrent la même géologie jusqu'à 18 m de profondeur. Au-delà et jusqu'à 24 m de profondeur, les terrains traversés ont montré une très faible résistance à la foration traduisant des terrains déstructurés. Il est ainsi très probable que ces deux forages ont recoupé la descenderie qui est effondrée à cet endroit et en particulier le SD2d où les terrains sont presque meubles (avancement de l'outil de forage quasiment uniquement par son propre poids). Dans ces conditions, le sondage SD2c serait plus proche ou contre le parement de la descenderie. Les paramètres de forages (perte de fluide) et l'absence de vide franc montrent que la cloche de remontée de fontis se serait bloquée par autocomblement à 14 m de profondeur soit environ 10 m au-dessus du toit de la descenderie.

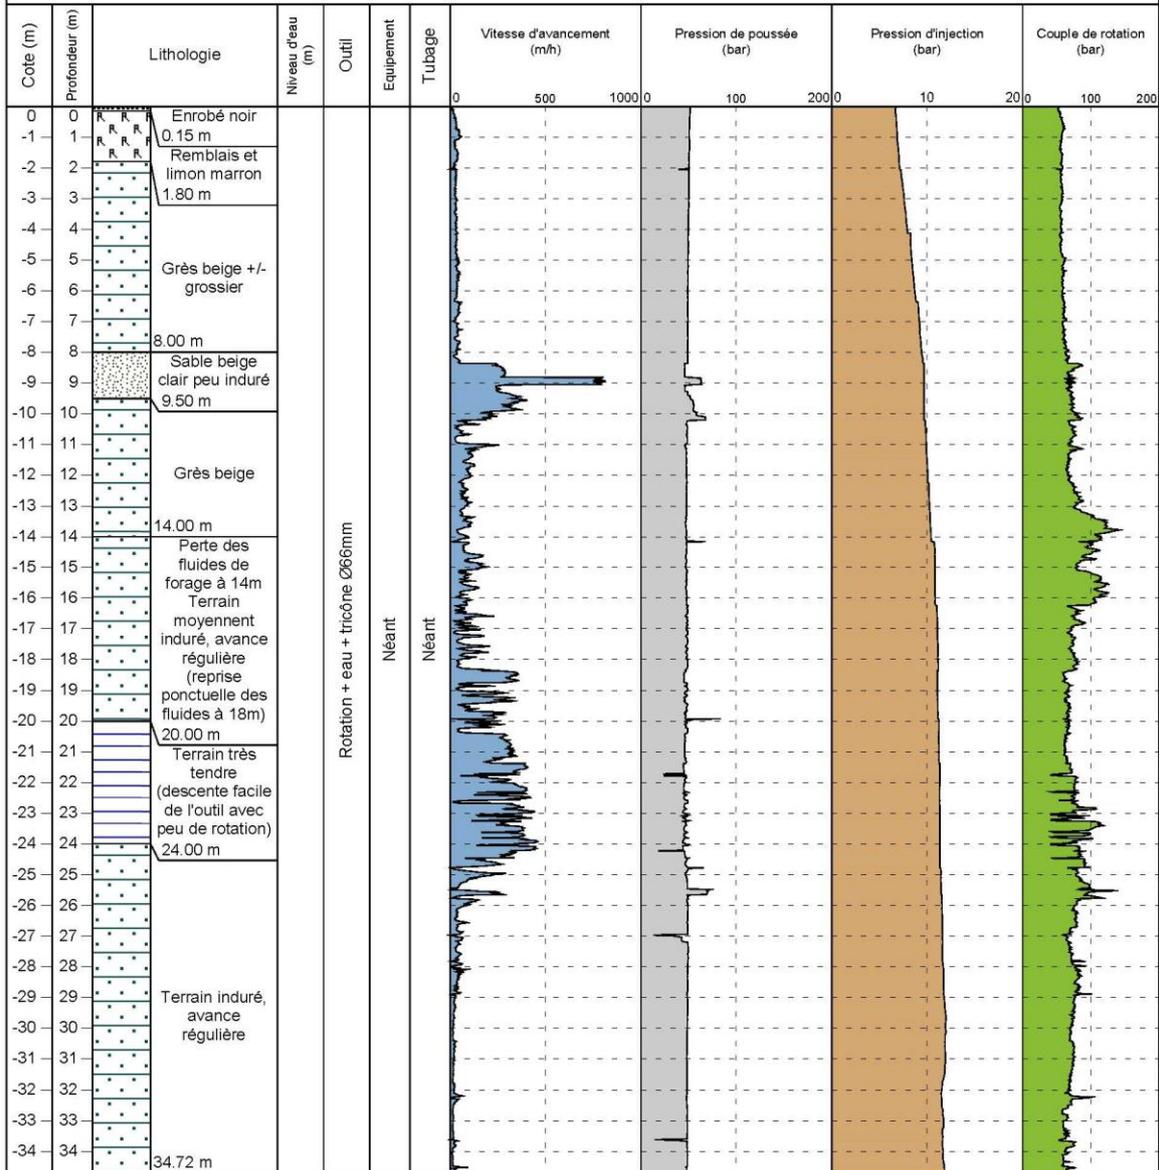
# SONDAGE DESTRUCTIF SD2D

- 0 à 0.15 m : enrobé
- 0.15 à 1.8 m : remblais et limons bruns
- 1.8 à 8 m : grès beige plus ou moins grossier
- 8 à 9.5 m : sable beige clair peu induré
- 9.5 à 14 m : grès beige (perte des fluides de forage à 14 m)
- 14 à 20 m : terrain moyennement induré, avancé irrégulière (reprise ponctuelle des fluides à 18 m)
- 20 à 24 m : terrains meubles (l'outil descend rapidement quasiment sans rotation)
- 24 à 35 m : terrain induré, avancé régulière
