Commission de suivi de site

6 décembre 2019

Rejets à la mer

MOYENS MIS EN ŒUVRE POUR GÉRER LES ENVOLS DE POUSSIÈRES

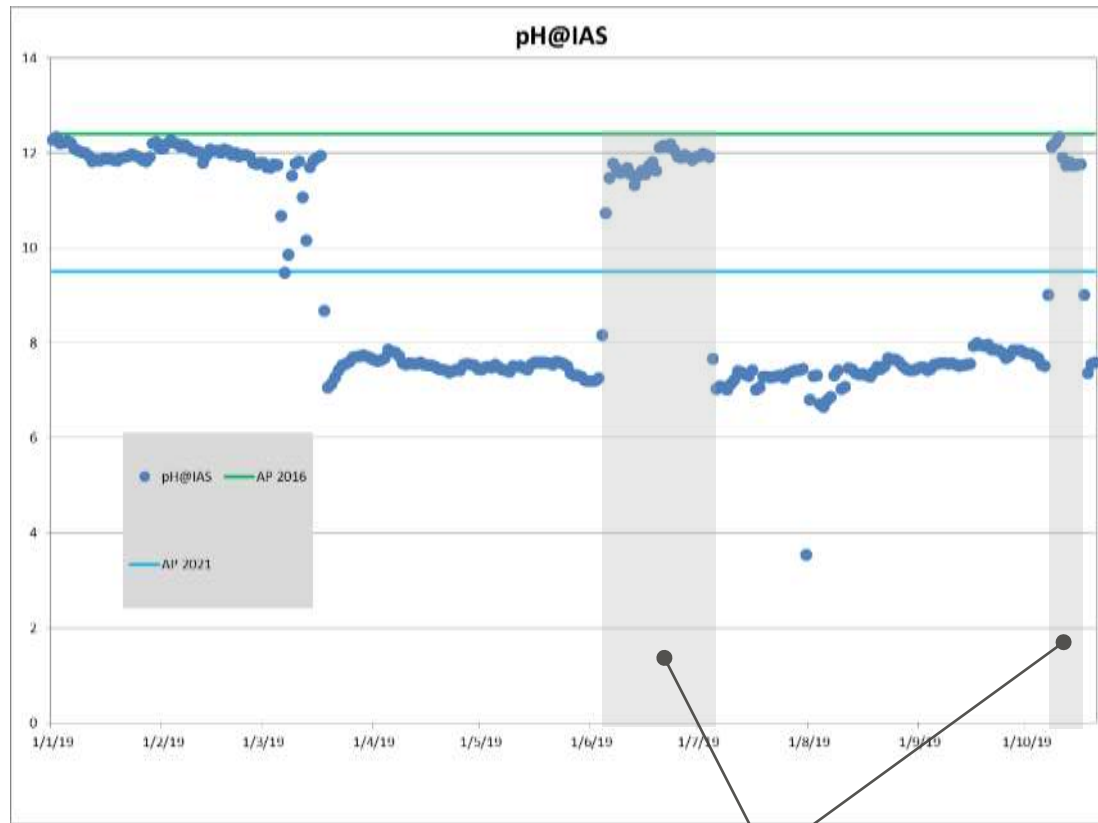
Effet immédiat de la neutralisation CO₂

2 périodes d'arrêt

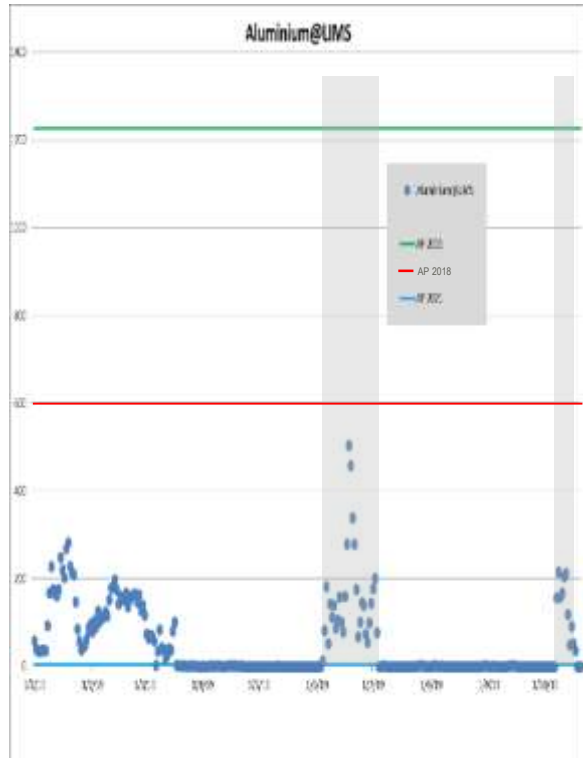
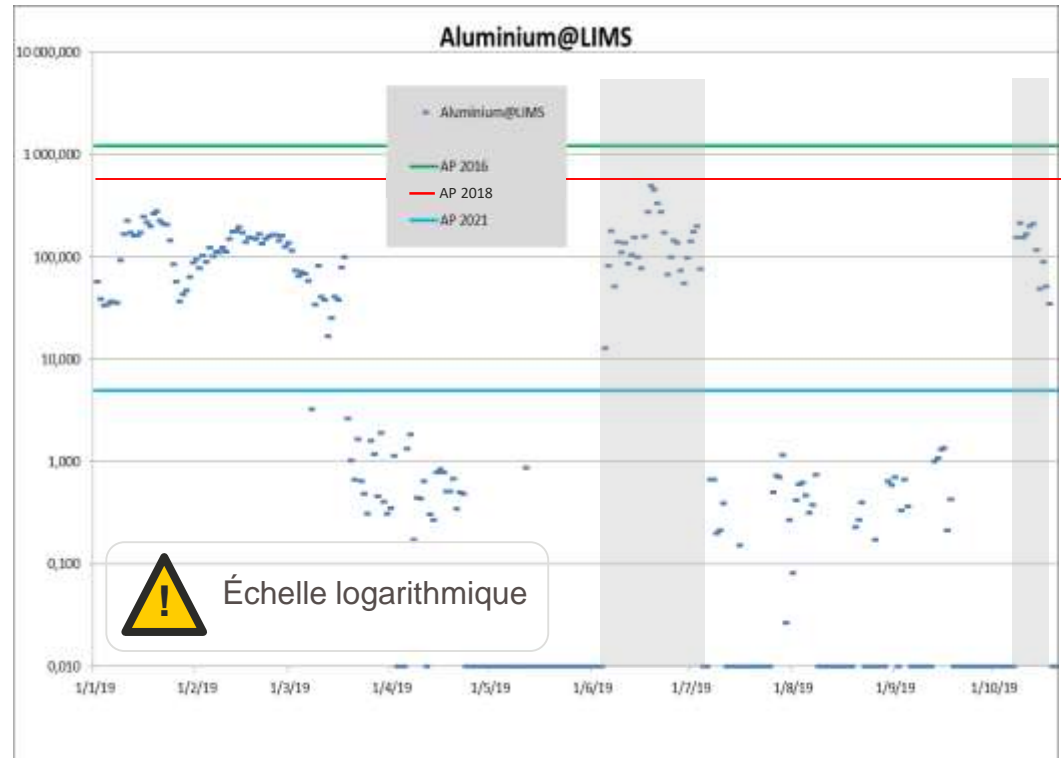
L'aluminium est sous les normes

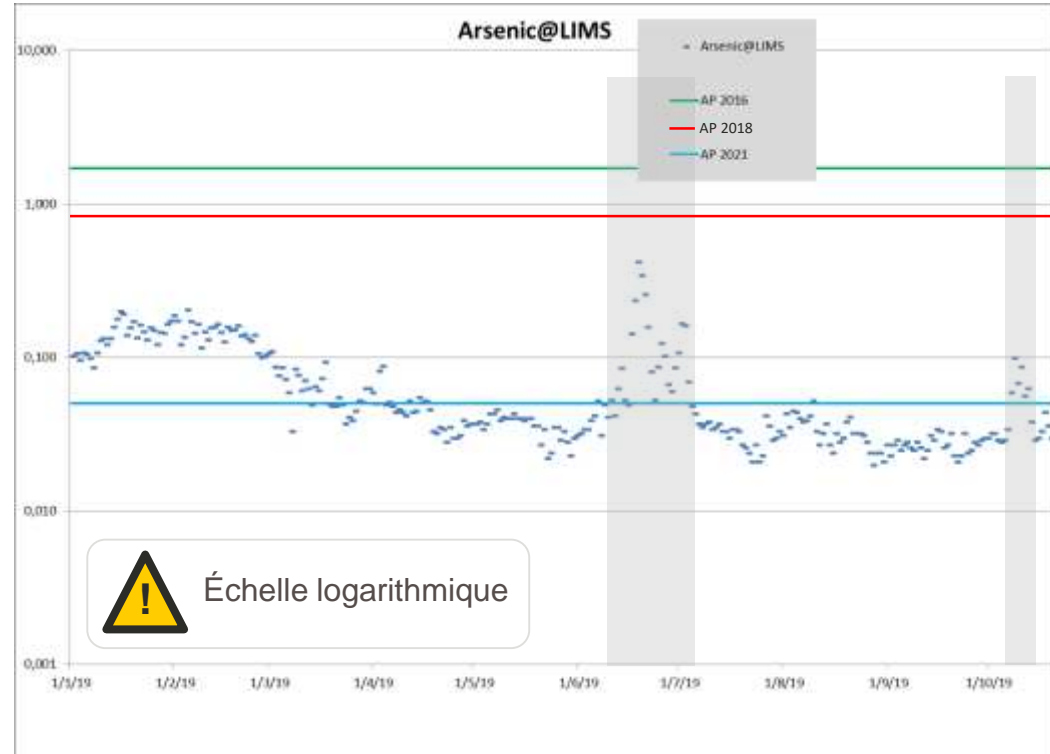
L'arsenic est sous les normes

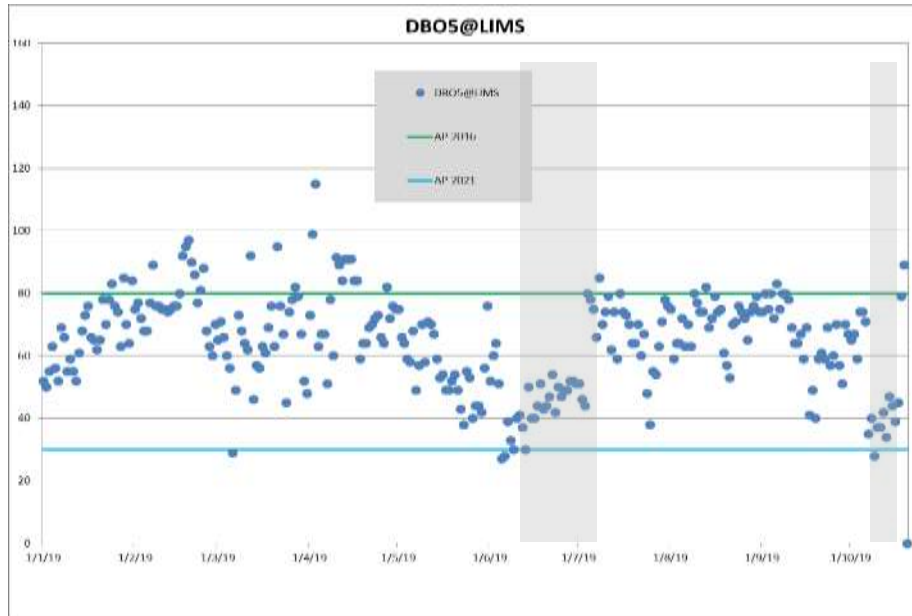
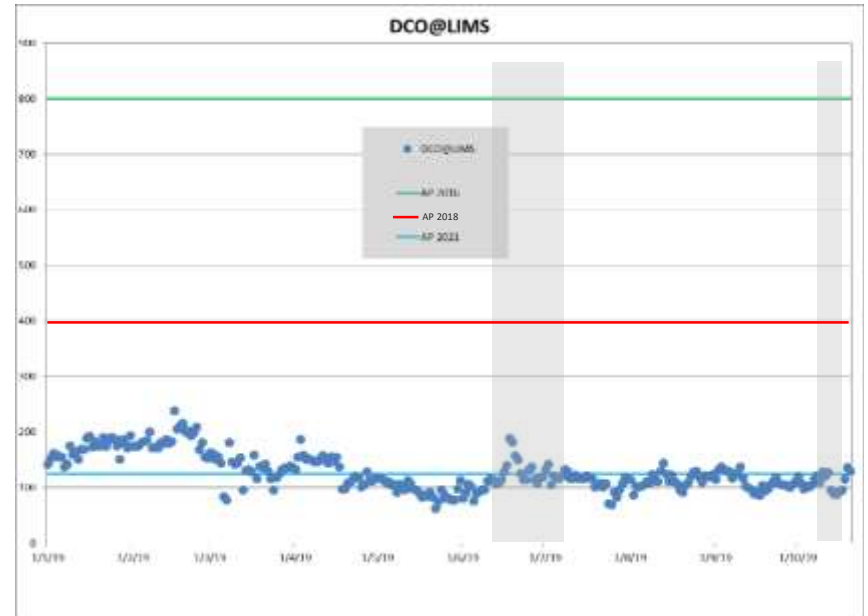
... mais sans effet notable sur DBO5 et DCO

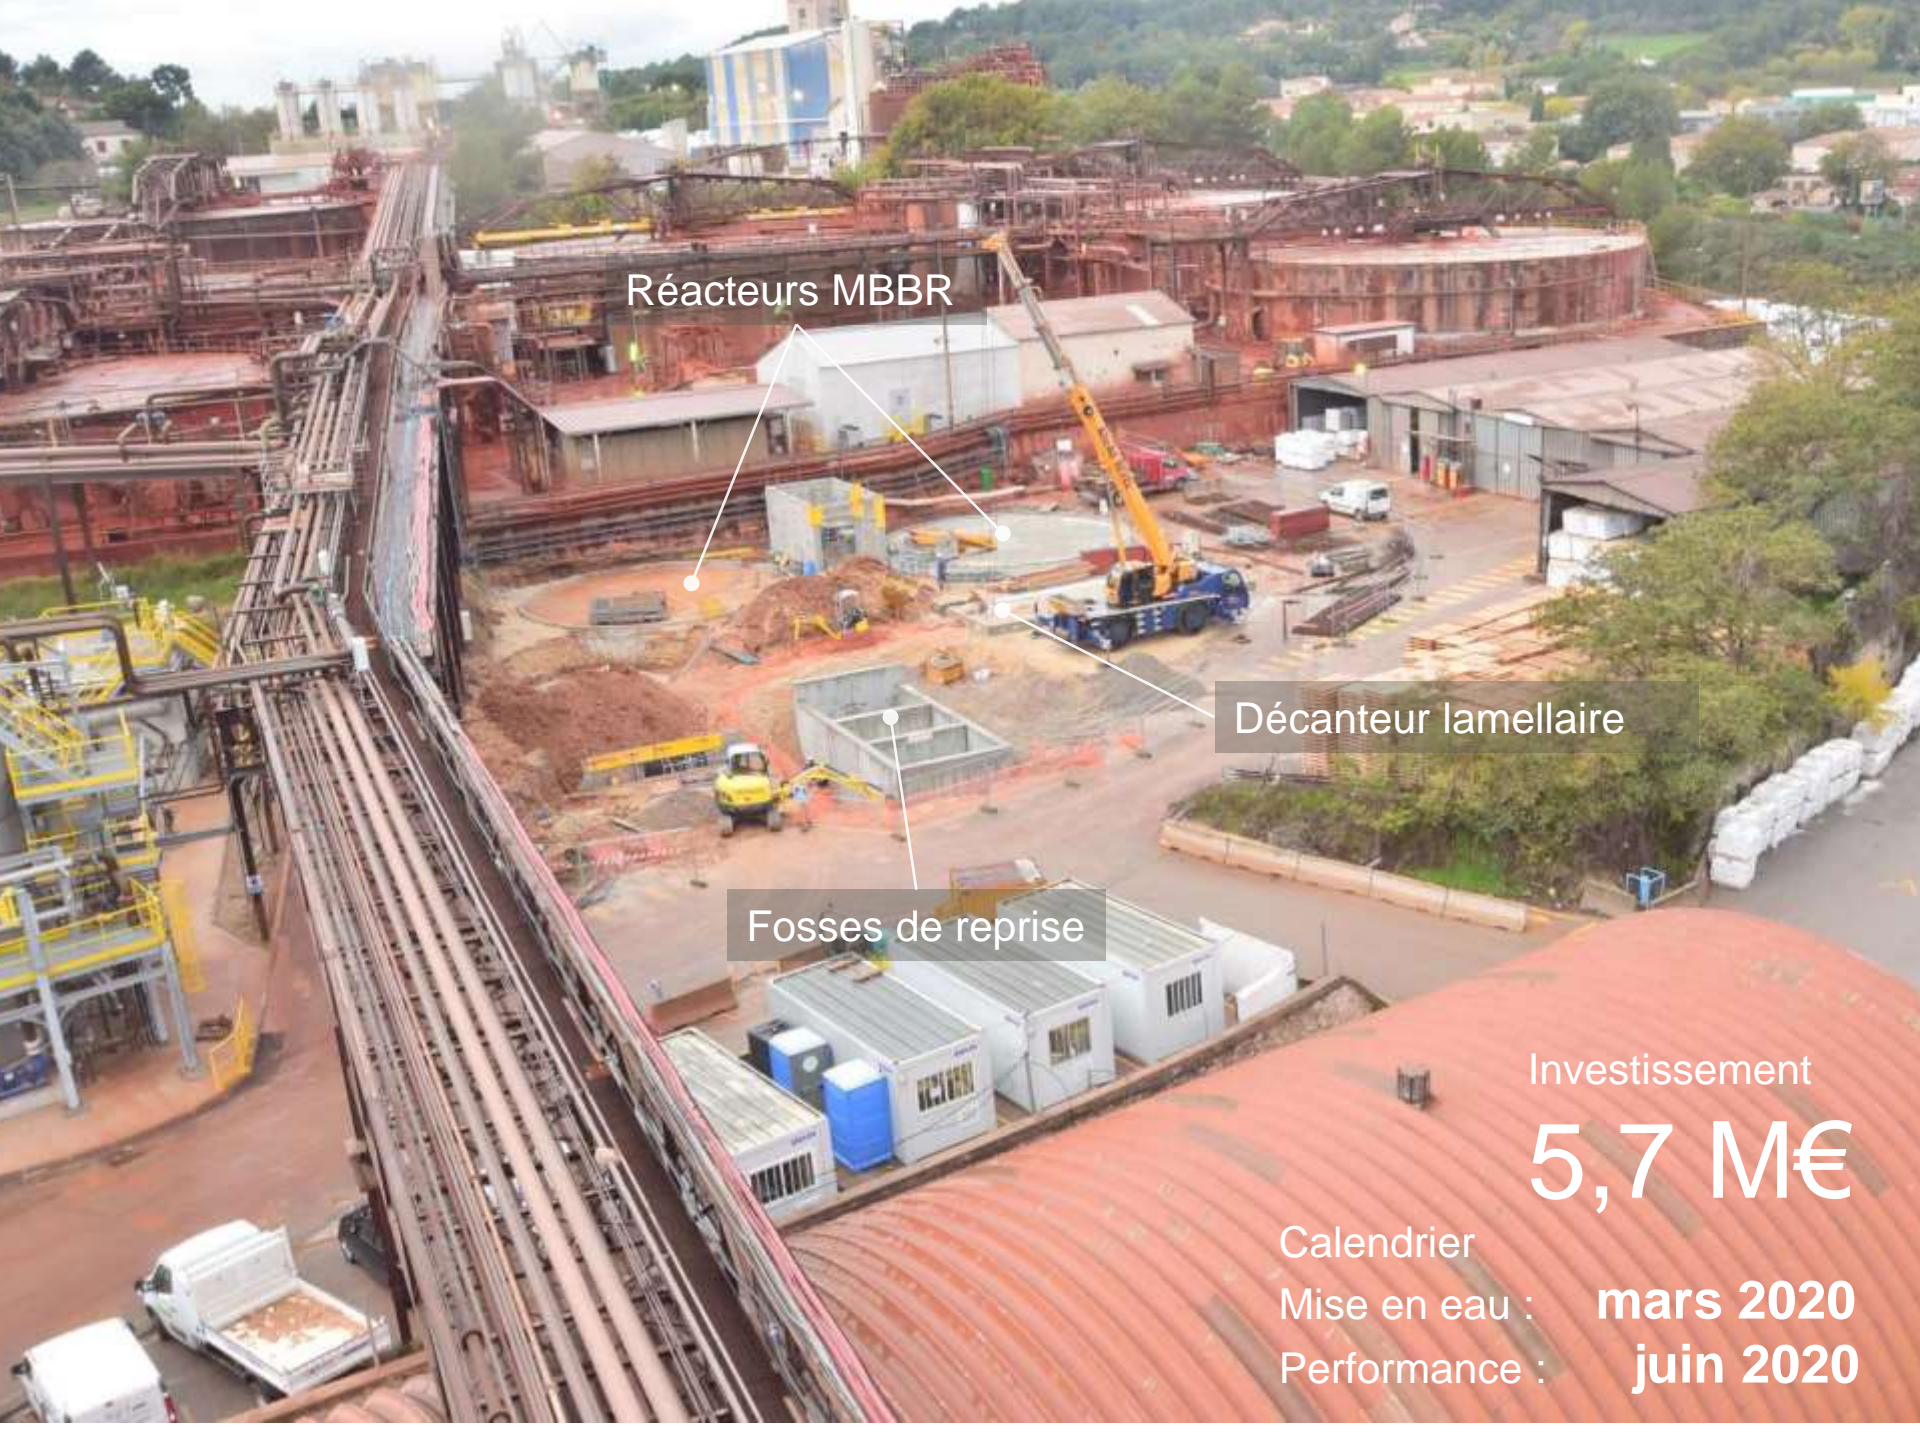
Procédé biologique de traitement DBO₅ et DCO

Réacteurs MBBR

Décanteur lamellaire

Fosses de reprise

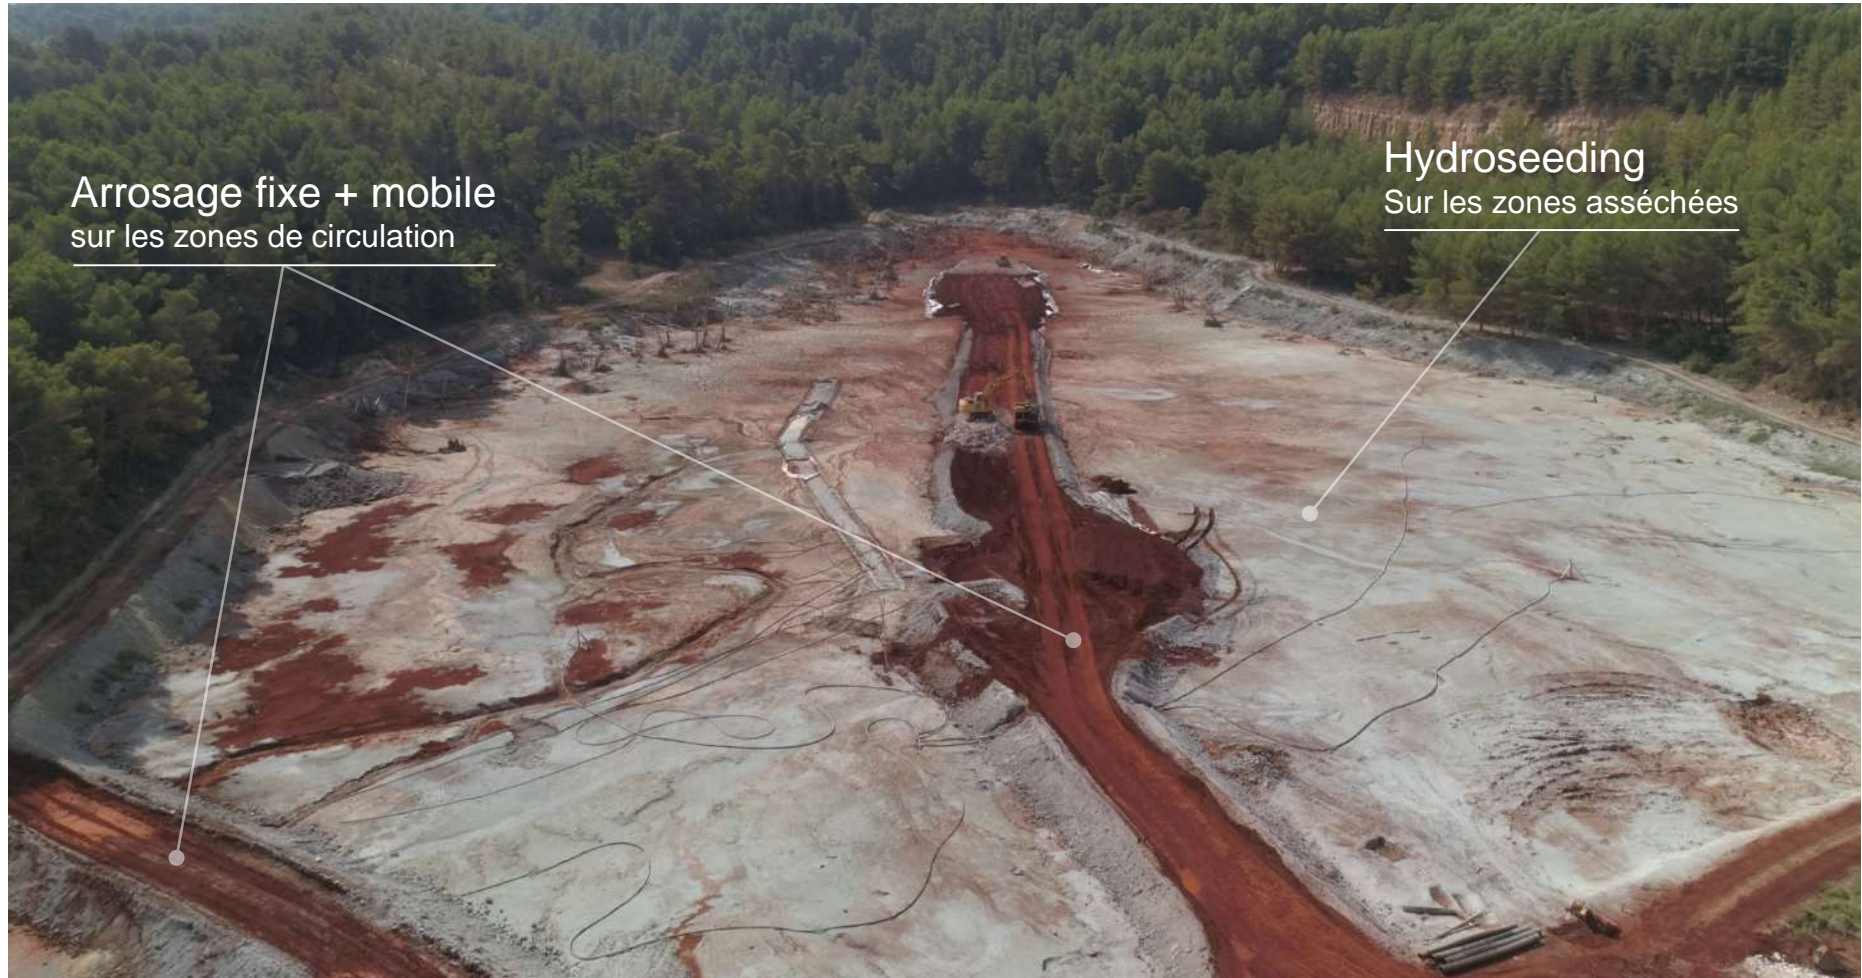
Bassin 7 : les travaux d'étanchement ont commencé

- Reprofilage des bassins globalement achevé, favorisant le ruissellement, qui est intercepté par les noues et transféré vers l'usine.
- Les travaux d'étanchement du bassin 7 sont lancés. Ils seront achevés à l'automne 2020.
- Ils seront suivis par les travaux de réalisation du fossé périphérique et du déversoir.
- La solution proposée pour l'étanchement des fonds de casiers a fait l'objet d'une tierce expertise favorable.
