SOCIETE FRANÇAISE DES PRODUITS TARTRIQUES MANTE (SFPTM)

—
ANCIEN SITE DIT « LEGRE MANTE »
ROUTE DE LA MADRAGUE MONTREDON
MARSEILLE (13008)
 —

INTERPRETATION DE L'ETAT DES MILIEUX

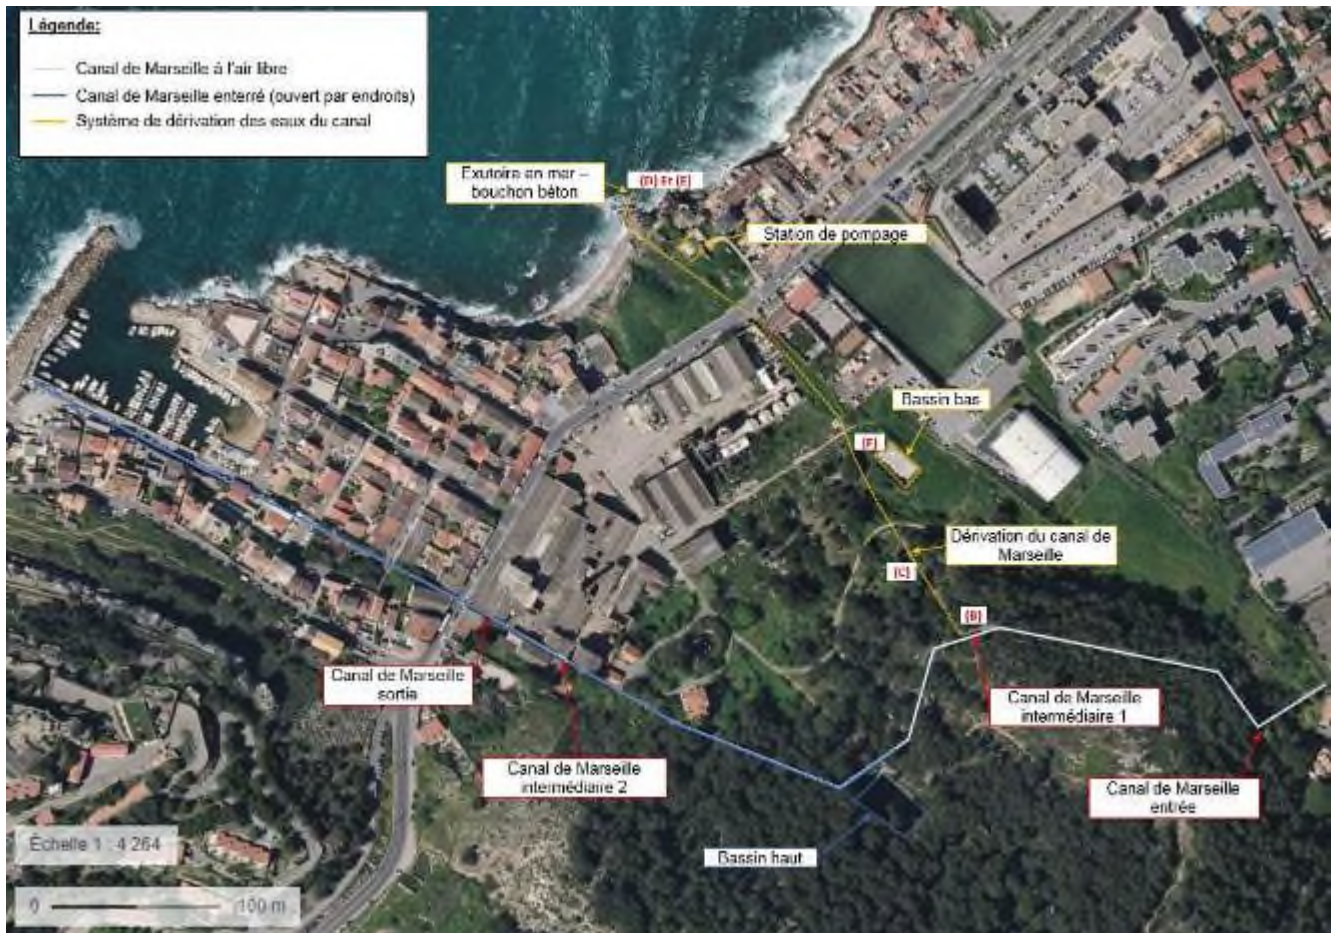
Figure 5 : Hydraulique et gestion des eaux sur site

Le site est traversé par le canal de Marseille (en bleu) qui s'écoule depuis le sud-est vers le nord-ouest. Les spécificités hydrologiques du canal sont détaillées dans le paragraphe 3.5.1.

Une dérivation de celui-ci est présente en hauteur au sud du site (tracé orange).

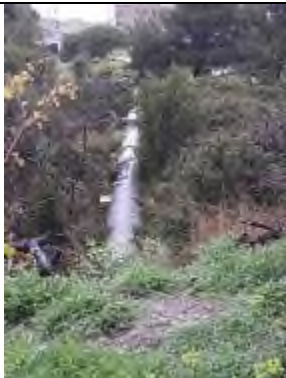
Conduite béton de dérivation des eaux du canal en gravitaire (C).

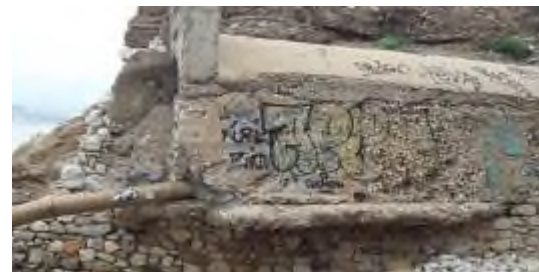
La canalisation présente aujourd'hui sort du crassier au niveau de la mer.

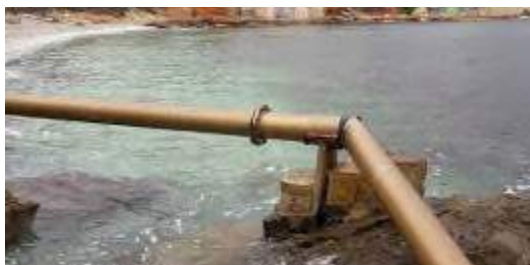
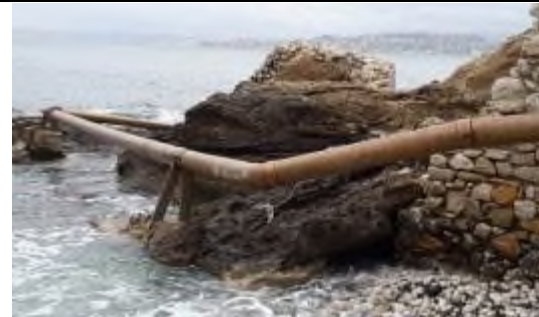
La partie coudée est cassée est à priori non étanche mais peu accessible (E).

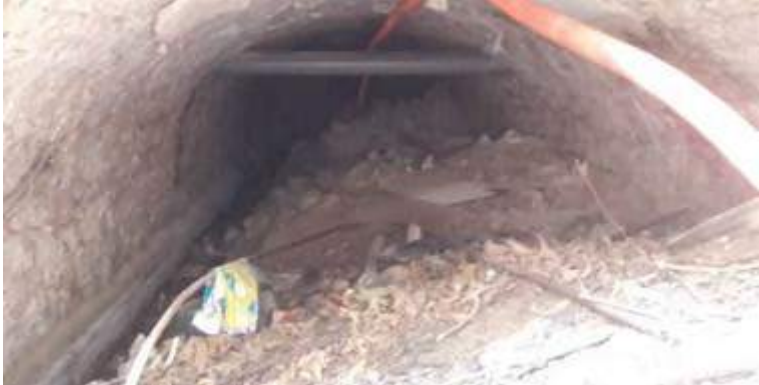
<p>Le passage sous l'avenue (A) présente une rigole bétonnée à l'ouest.</p> <p>Lors de forte pluie (le 12/04/2018), aucune eau ne s'écoulait dans cet ouvrage.</p>

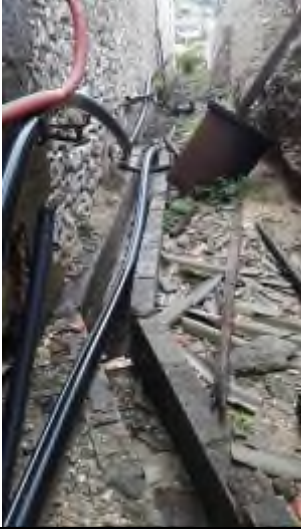
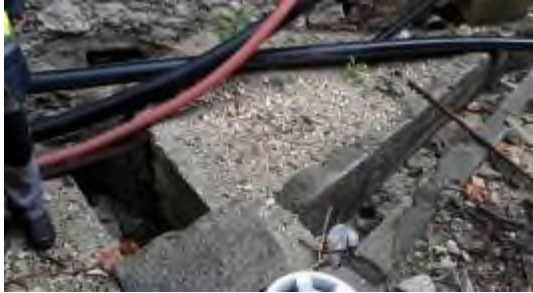
<p>Cette rigole entre sur site depuis le crassier et se sépare en 2 directions (B).</p> <p>La partie ouest longe le hall 3 du bâtiment 2 pour entrer dans celui-ci (C).</p>

Il semblerait que cet ouvrage permettait une évacuation des effluents liquides depuis le site vers le crassier.

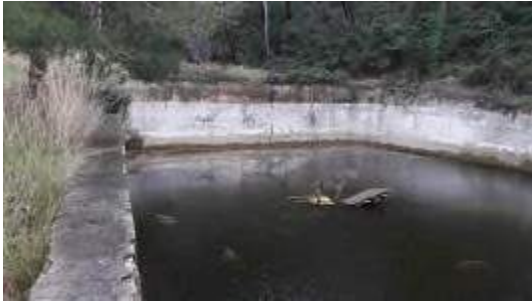
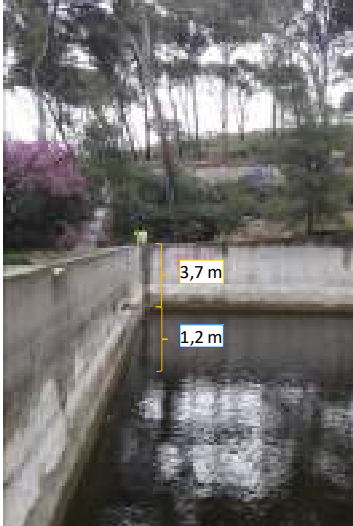
Bassin haut : ouvrage bétonné de 24 m x 29 m avec un fond à environ 4.9 m et 1.2 m d'eau au 12/04/2018. Ce bassin est parfois sec et de l'herbe semble parfois présente au fond de l'ouvrage.

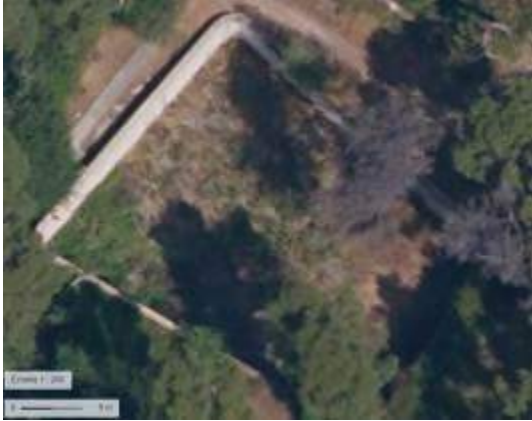
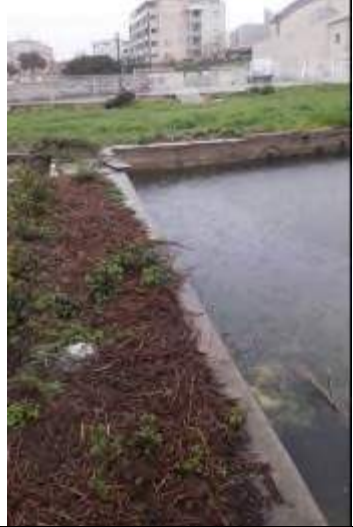
Photographie aérienne du bassin haut (Géoportail - IGN 2011).	Bassin bas : ouvrage bétonné de 24 m x 14 m. Ce bassin semble parfois sec et de la mousse est présente en fond.

Le bassin bas semblait alimenté par une canalisation. Celle-ci provenait soit de la station de pompage du crassier, soit de la dérivation du canal de Marseille en gravitaire. Aucun système de surverse n'a été identifié.

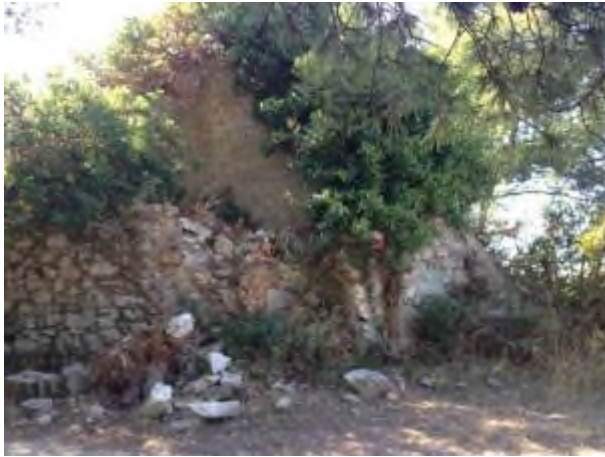
La partie nord, vers la plateforme industrielle, semble reposer sur une assise en brique. La partie sud semble composée de deux niveaux distincts.

Figure 37 : Cheminée rampante partie nord avec assise en brique

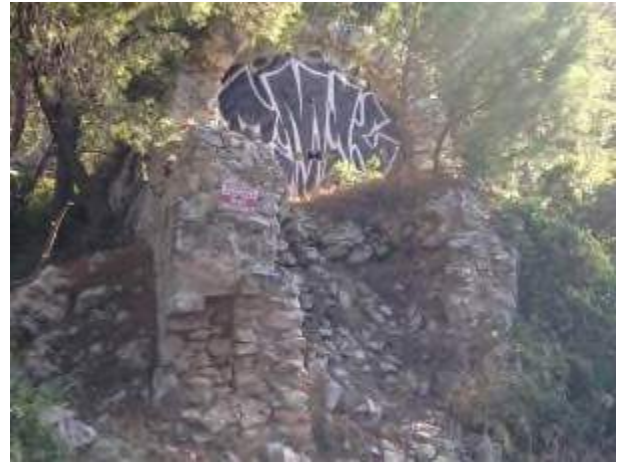
Figure 38 : Cheminée rampante partie sud constituée de deux niveaux

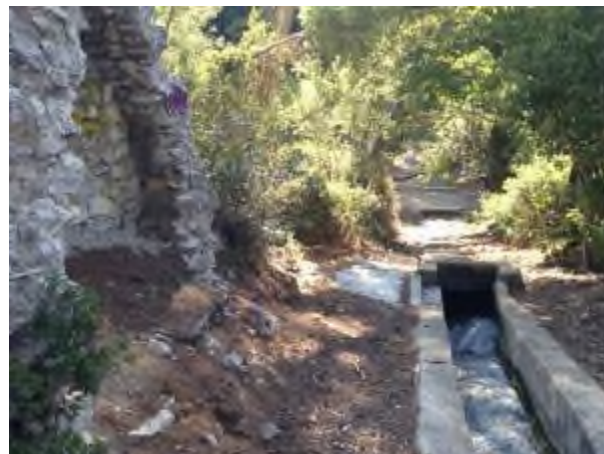
Plus au sud, la cheminée est recoupée par le canal de Marseille provenant du sud. Les deux ouvertures de la cheminée au niveau du canal sont actuellement murées. Il semblerait que le tracé du canal (déjà existant en 1885 – cf. Figure 11) ait évolué et que la cheminée ait été démolie lors de la modification plus récente du tracé.

Figure 39 : Intersection de la cheminée par le Canal de Marseille

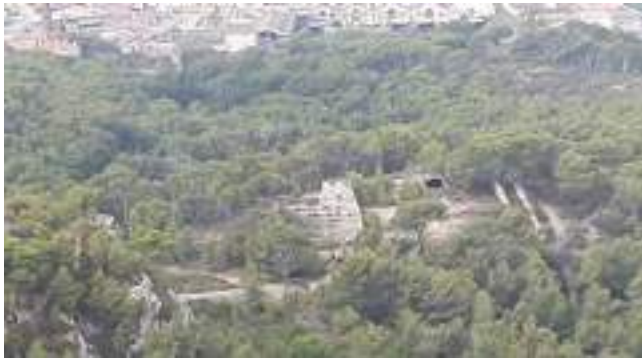
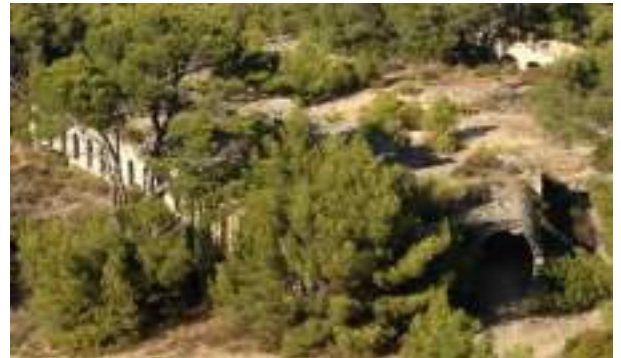
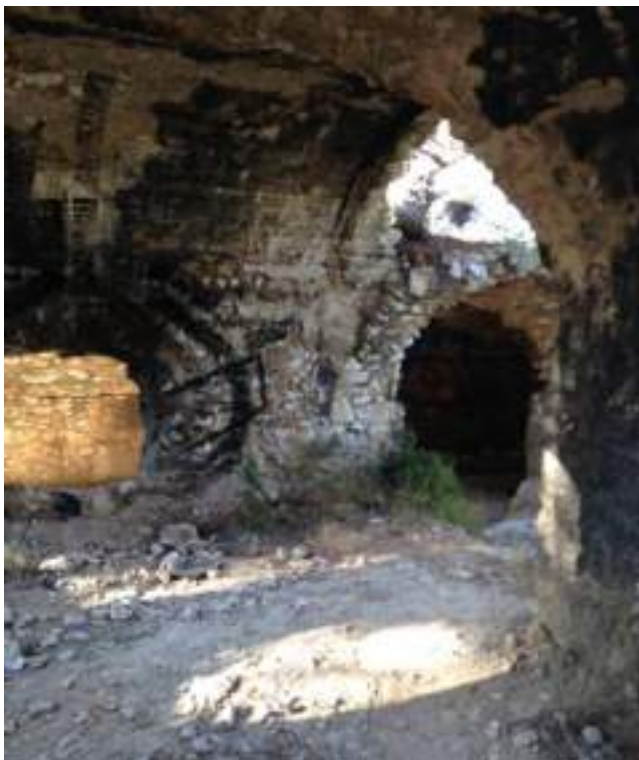
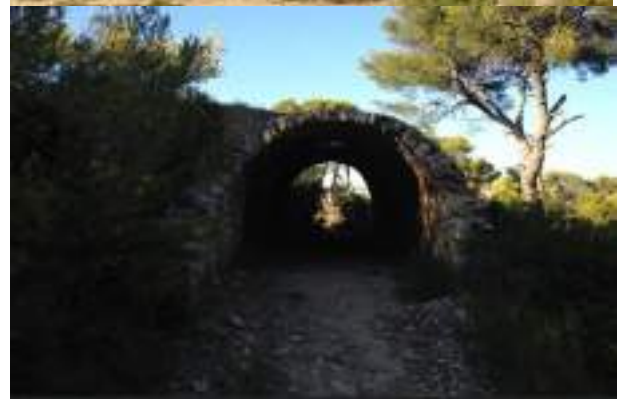
Au niveau de l'ouverture démolie proche des carnaux hauts les blocs calcaires à proximité semblent teintés de gris. Les parois sont recouvertes d'encroutements.

Cette partie démolie (cf Figure 40) rend accessible au vent les dépôts fortement contaminés déposés sur les parois de la cheminée au cours de l'activité industrielle passée. Ce secteur peut ainsi être considéré comme une source encore active pour l'envol des poussières contrairement à toutes les autres zones de la cheminée pour lesquelles les encroutements sont confinés.

Figure 40 : Photographies des Carneaux haut en partie démolis et exposés aux vents et aux intempéries

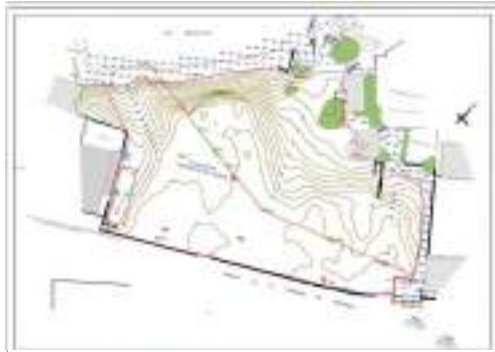
COUPE AA'

- Remblais démolition et chimique
- Remblais industriels métalliques
- Sables gréseux
- Calcaire

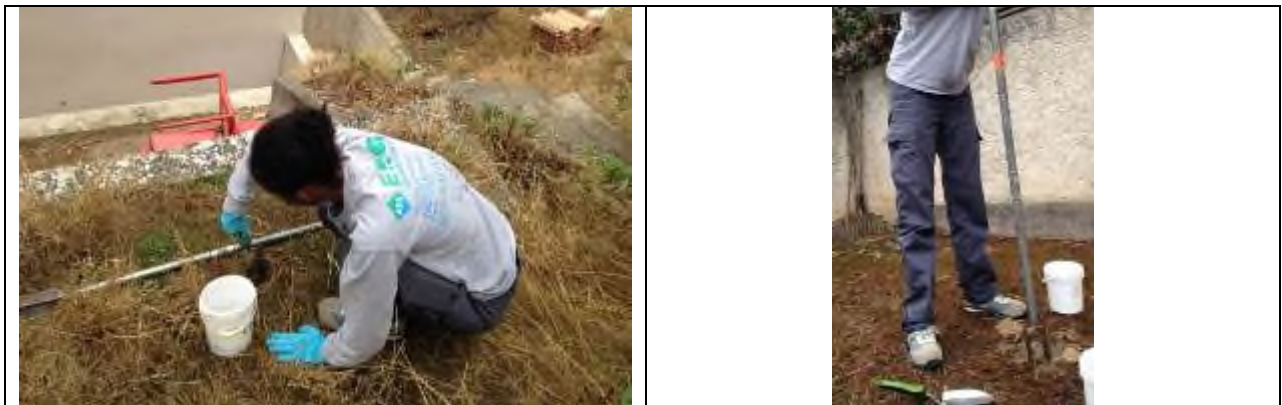
Réalisation des prélèvements de sols superficiels (tarière manuelle et pelle manuelle)

La méthode d'investigations mise en œuvre a consisté en la réalisation de prélèvements de sols à la tarière manuelle et à la pelle de jardinage en inox.

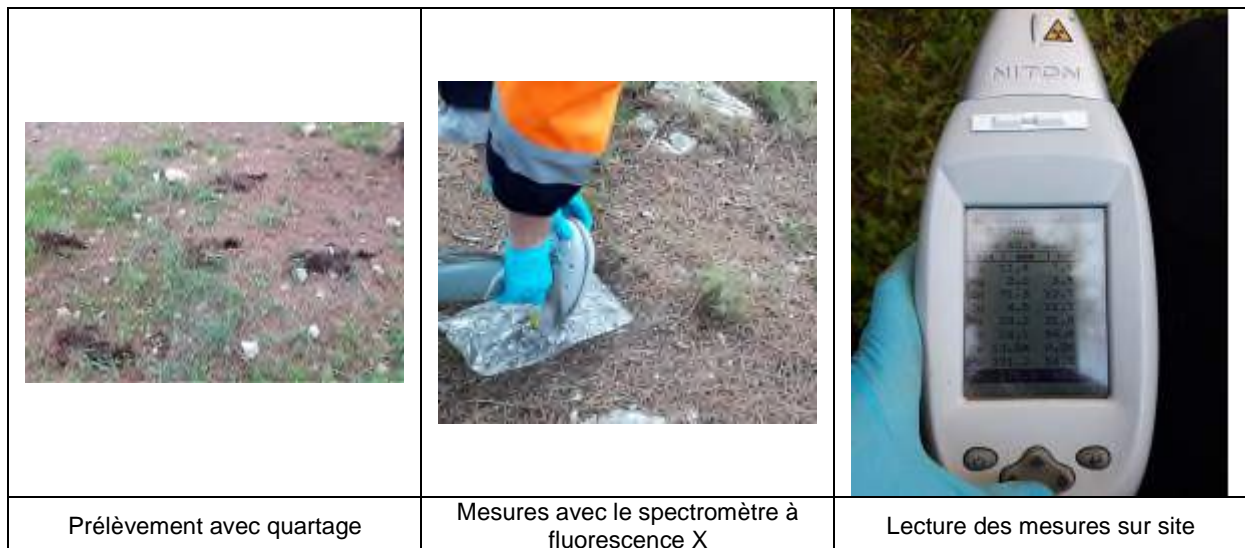
Figure 65 – Mode de mesure sur site du prélèvement – campagne NITON

A noter que la phase de séchage à l'air n'est que partielle et ne permet pas de s'affranchir des interférences liées à l'humidité des sols.

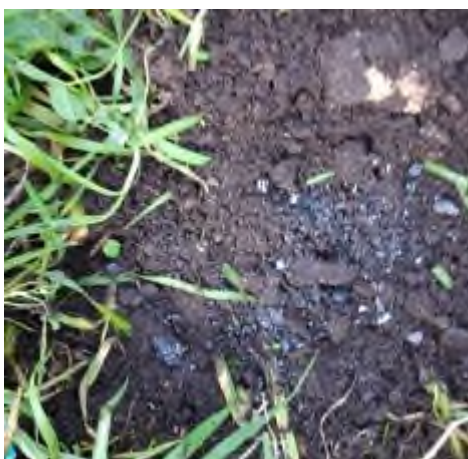
Lors de la seconde campagne d'investigations, une zone a révélé des matériaux noirs vitrifiés laissant supposer l'apport de remblais.

Figure 66 : Présence de matériaux anthropique dans les sols (pas d'enregistrement PID associé à ces constats organoleptiques)

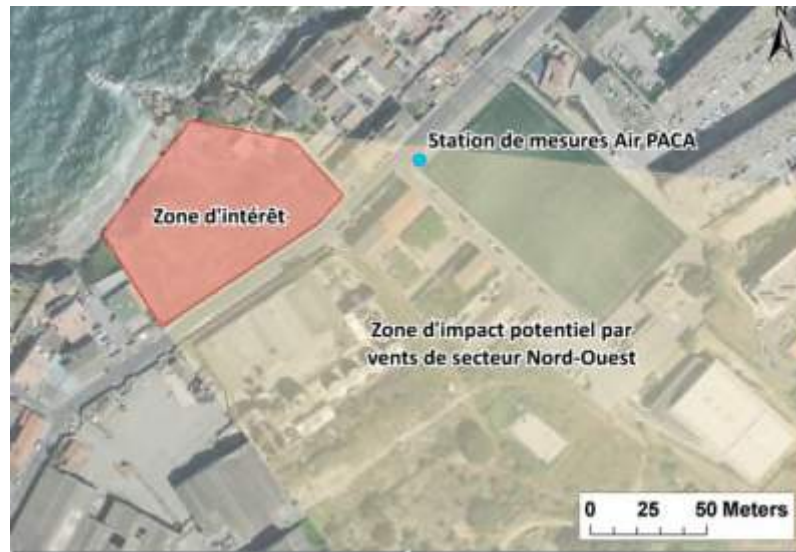
Une campagne de mesures a été réalisée du 8 juin au 2 octobre 2017 (Cf. plan ci-dessous).

Les mesures, réalisées pendant une durée de 3 mois, concernent les particules inhalables (PM10), les particules sédimentables et la contamination de ces particules par les métaux (dont arsenic, cadmium, nickel, plomb et zinc). Ce dispositif a été complété par le suivi des oxydes d'azotes (NO et NO2), polluants traceurs de la combustion et notamment de celle du trafic automobile.

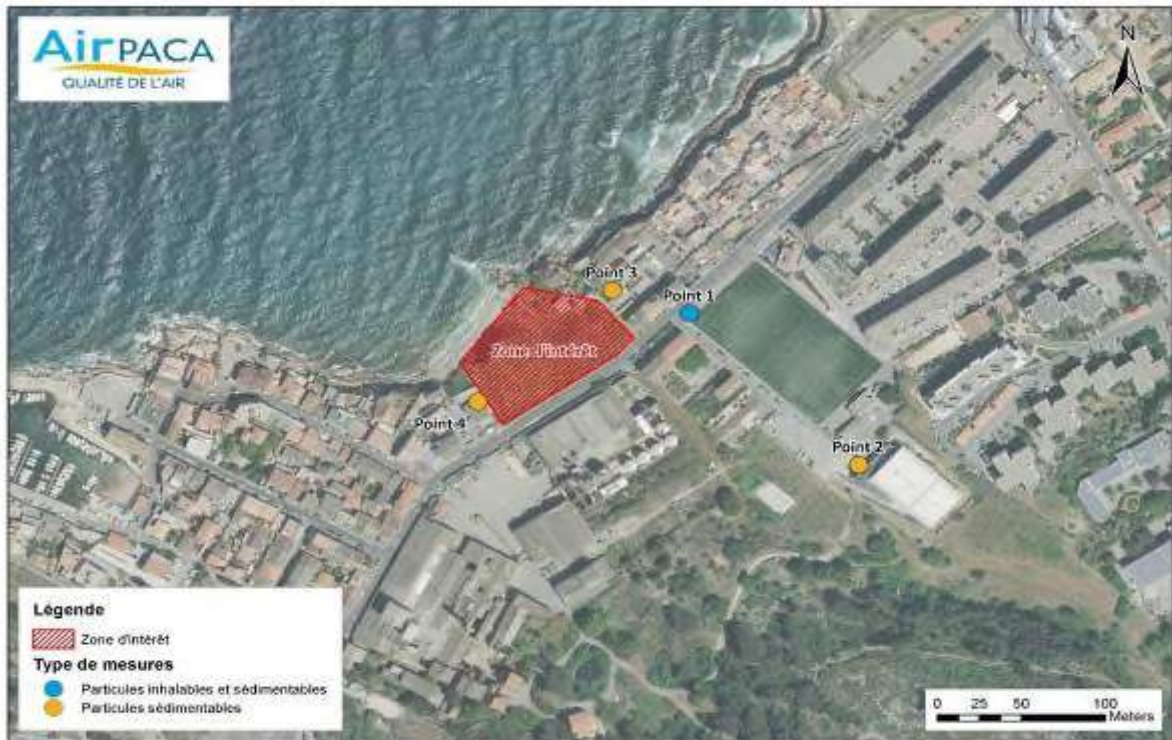
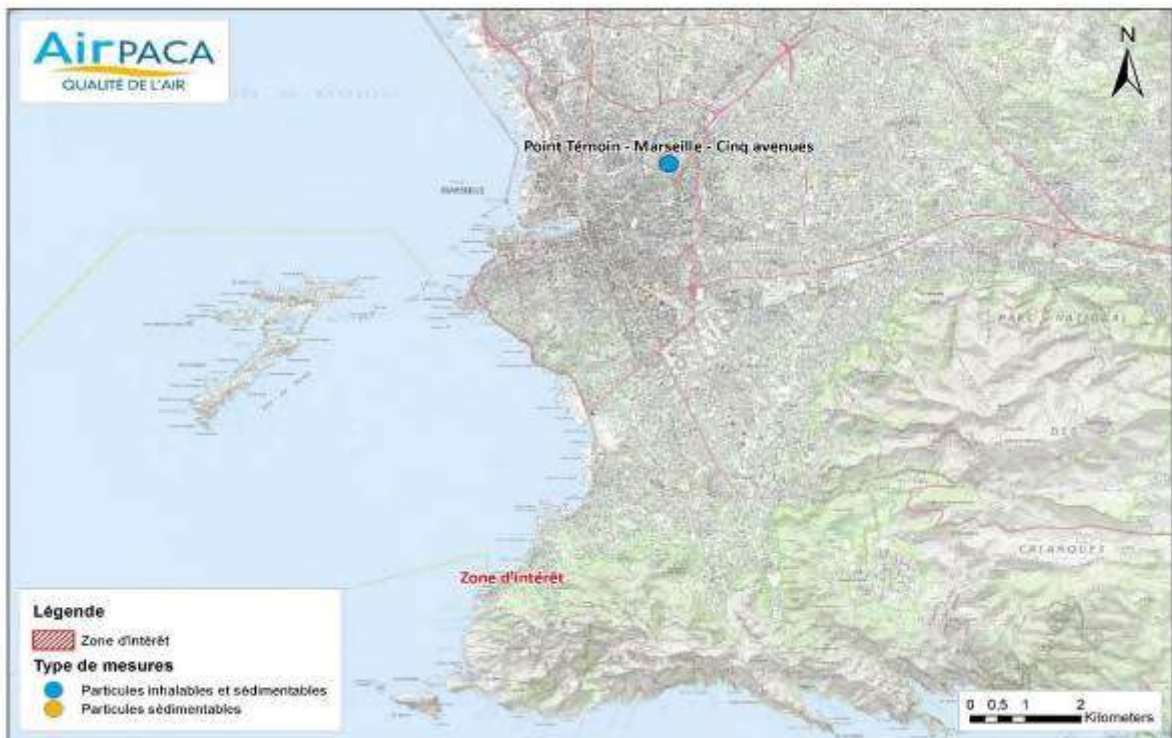
Figure 76 : Plans de localisation des points de mesure et du point de référence de l'étude Air PACA

Le plan de localisation des points de mesures est présenté dans la figure page suivante.

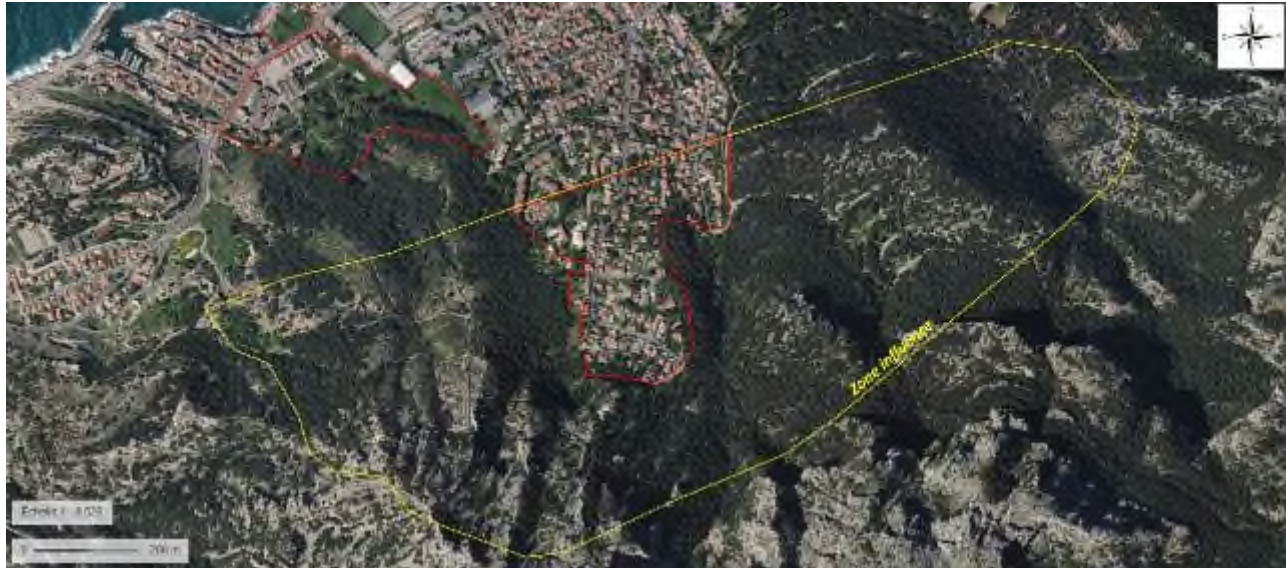
Figure 87 - Cartographie de la zone d'influence du site de la Madrague

Les secteurs hors site S1, S2, S3, S4, S5, S7 et S8 sont, soit hors zones d'influence du Site de la Madrague par retombées de fumées, soit dans des zones influencées significativement par l'Escalette. De plus, ces secteurs sont caractérisés par la présence quasi généralisée de remblais dans les sols de surface de qualité et d'origine non connue qui ont été mis en place par des tiers.

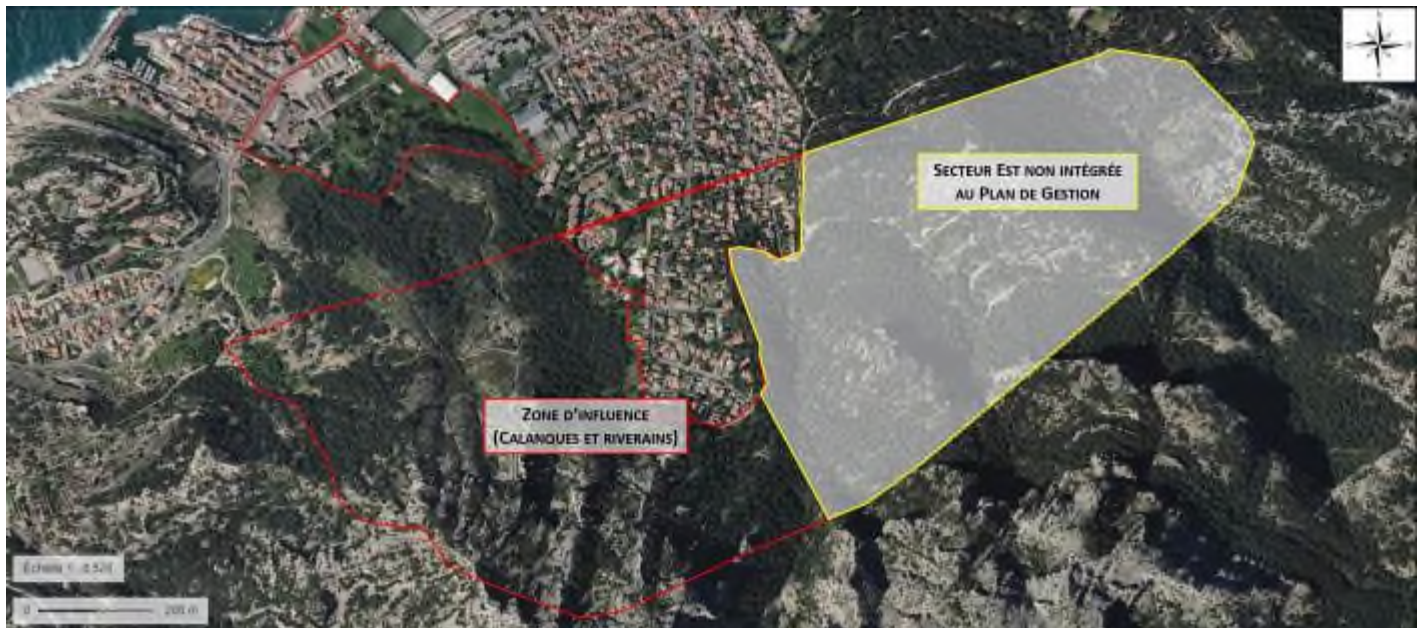
Figure 88 - Cartographie de la zone d'influence du site de la Madrague et du périmètre du Plan de Gestion préconisé

Concernant le secteur du Parc des Calanques à l'Est de la zone résidentielle et localisé à proximité du parc Pastré, les teneurs enregistrées sont significativement inférieures aux anomalies enregistrées dans le secteur Ouest du Parc des Calanques (au niveau des cheminées historiques) avec des valeurs moyennes en arsenic et plomb inférieures aux valeurs de bruit de fond retenues. Par ailleurs, l'analyse de risques sécuritaire établie en complément sur la base des 90^{ème} percentile n'a pas mis en évidence de dépassement des seuils du ministère. Dans ce contexte, il n'est pas préconisé de réaliser un Plan de Gestion sur le secteur Est des Calanques en direction de Pastré.

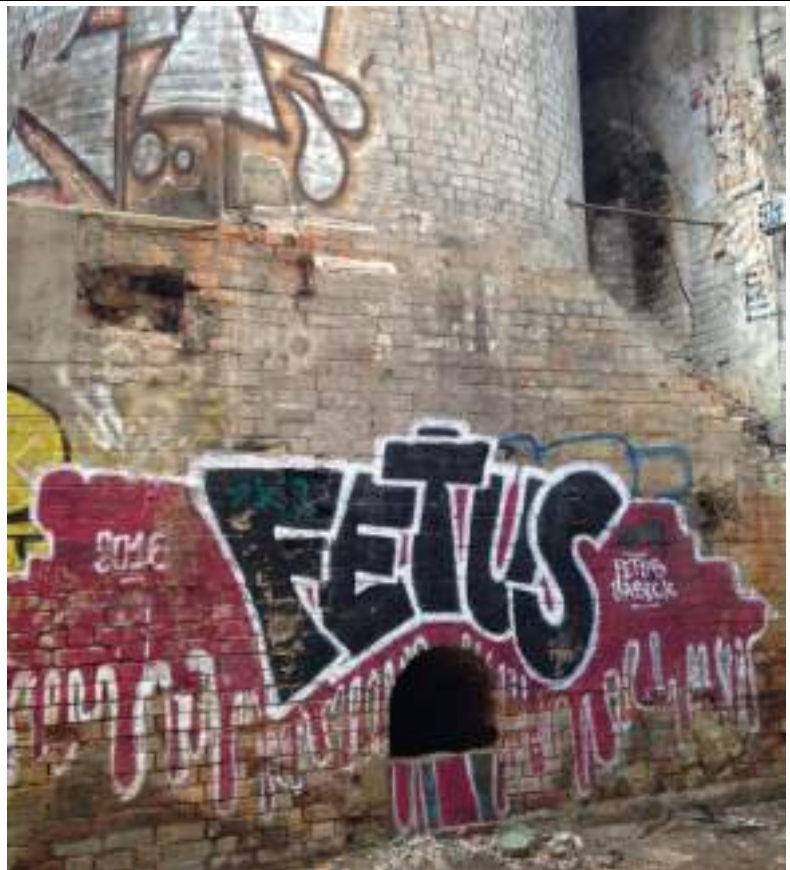
<p>Intérieur du bâtiment 1 Hall 1 avec les anciennes machines-outils et cuves</p>	 
<p>Bâtiment 3 à droite et bâtiment 4 à gauche</p>	 
<p>Bâtiment 4 récemment incendié, charpente en bois potentiellement instable</p>	 
<p>Maison du Chevalier Rose et massif des calanques</p>

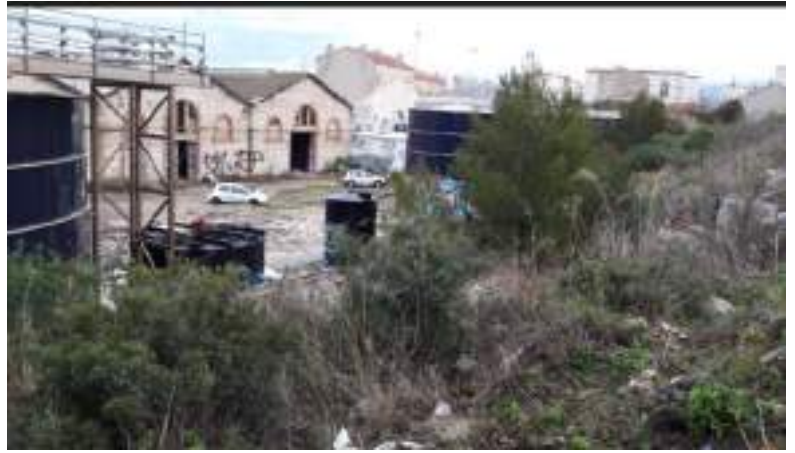
Voute présente sous l'avenue de la
Madrague de Montredon allant du site
vers le crassier

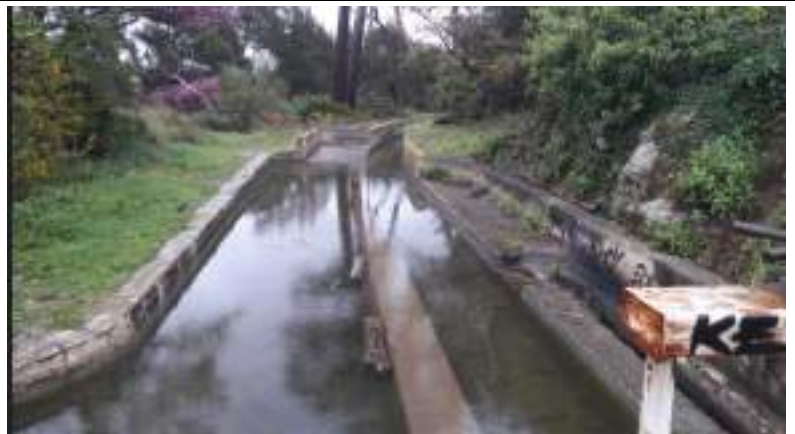
Canal de Marseille s'écoulant sur site en souterrain et dans une conduite en fonte

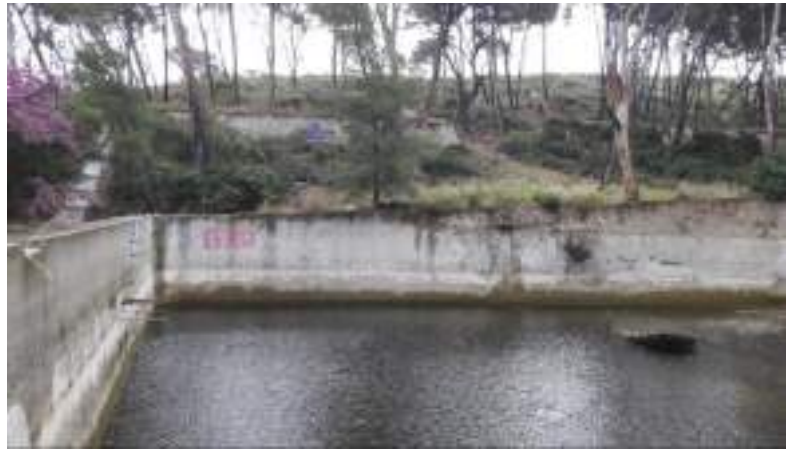
Cheminée rampante ouverte et murée
au niveau du canal de Marseille

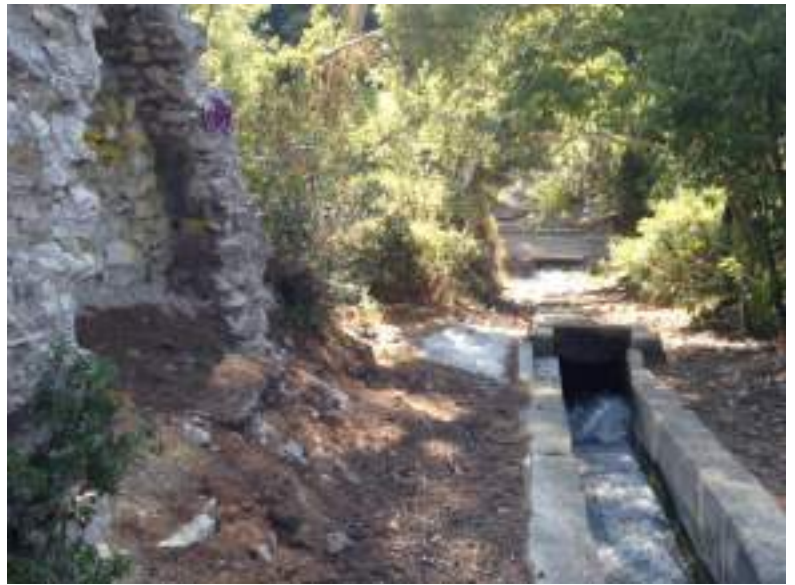
Cheminée rampante ouverte et murée
au niveau du chemin

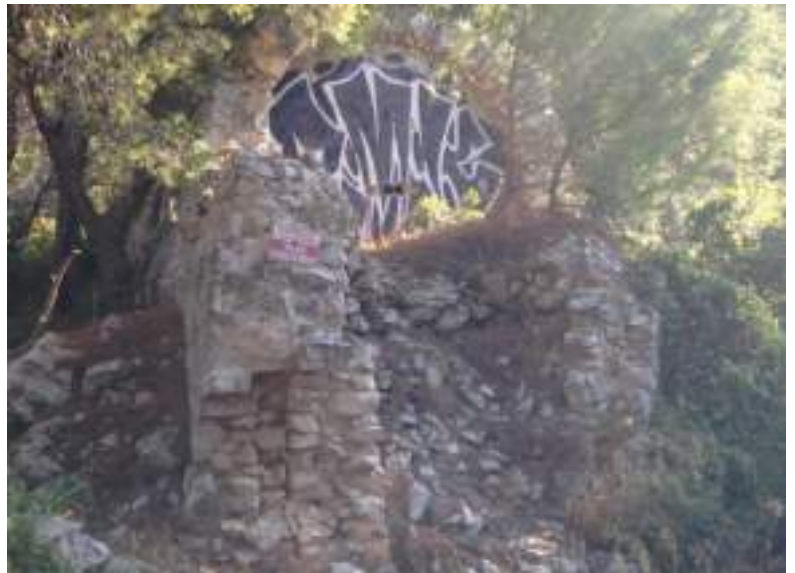
Zone du massif avec les carnaux hauts
partiellement détruits
(hors emprise LM)

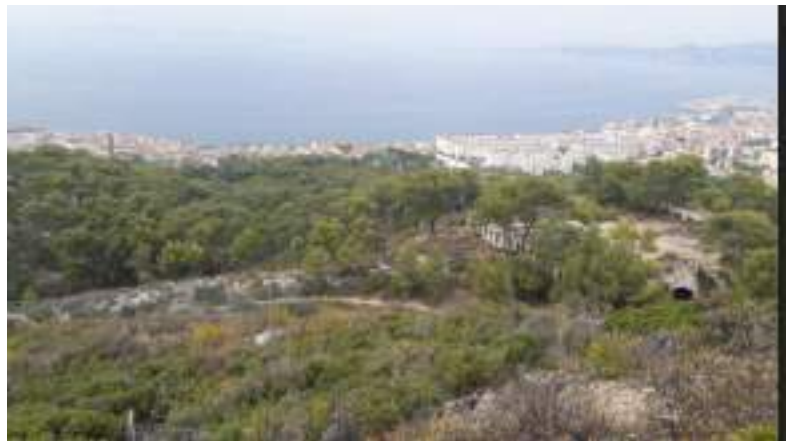
Cheminée rampante depuis les
carnaux hauts vers l'exutoire
(hors emprise LM)

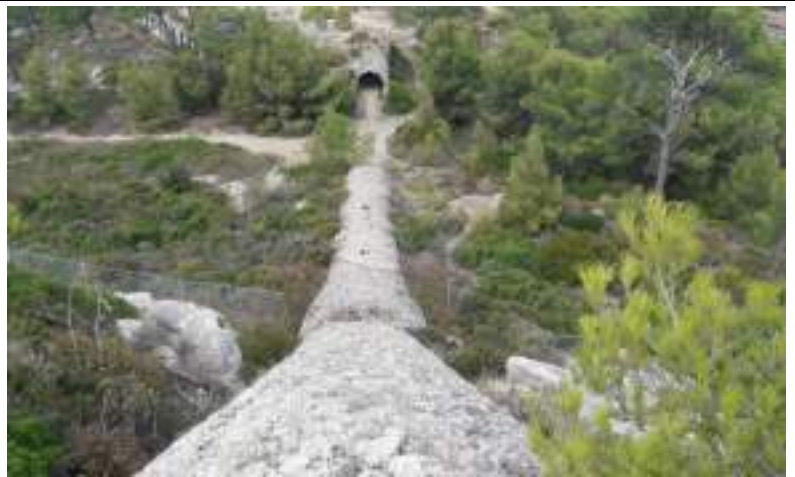
Exutoire vertical de la cheminée
rampante
(hors emprise LM)

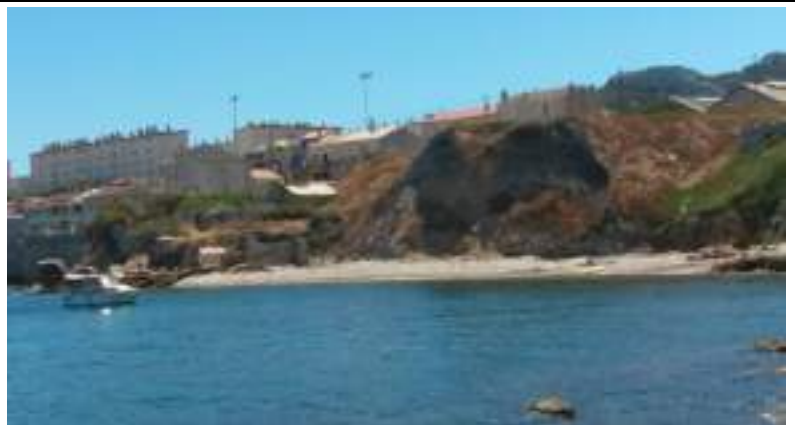
Constructions présentes sur le
crassier : station de pompage (d'après
les plans historiques)

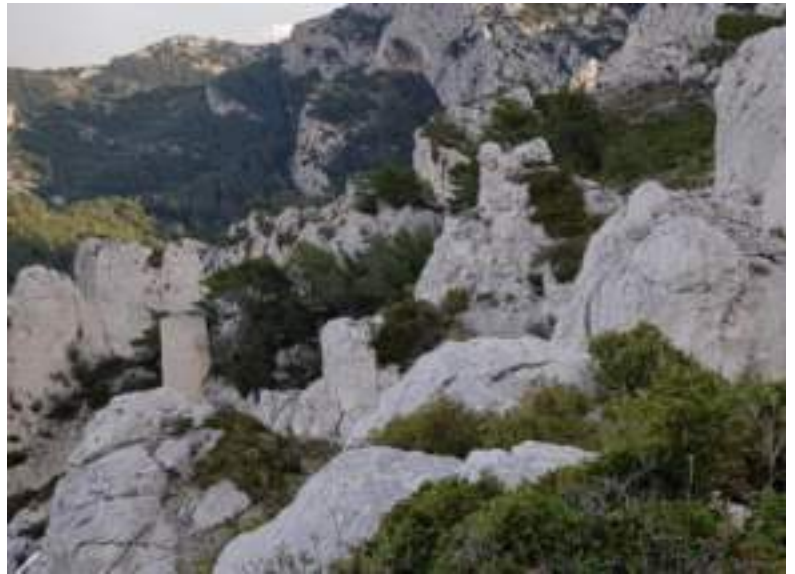
Exutoire de la cheminée rampante
dans le massif des calanques

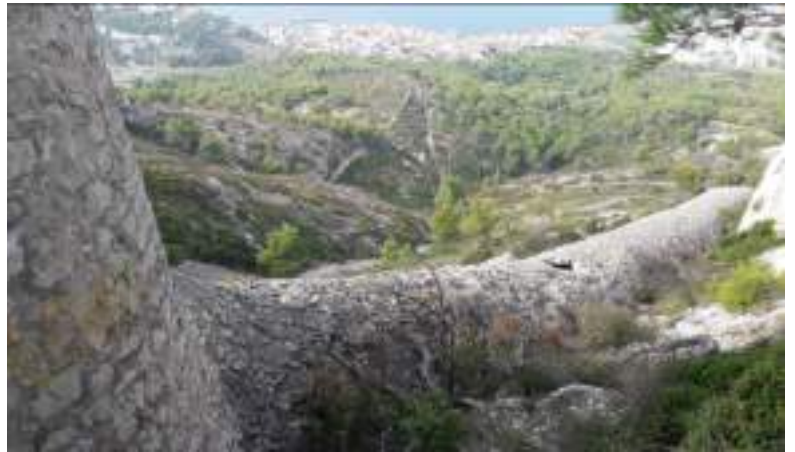
Exutoire de la cheminée rampante
dans le massif des calanques

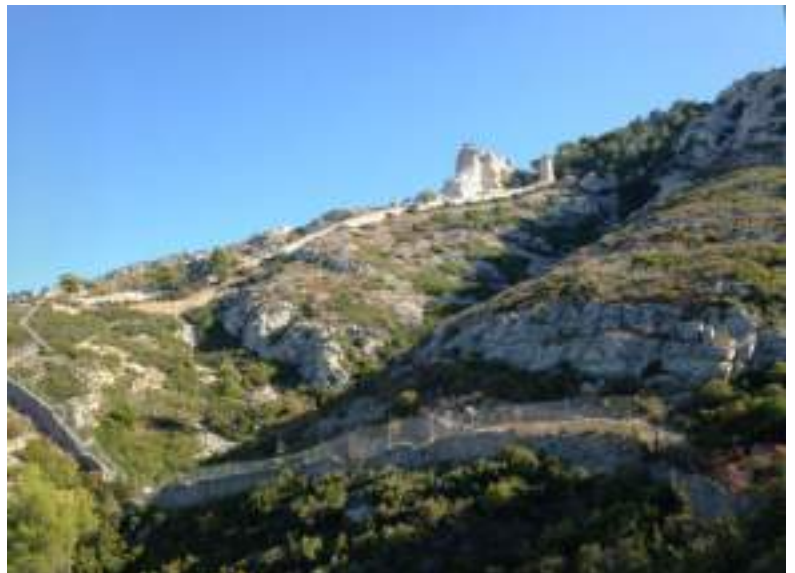
Cheminée rampante et exutoire vertical

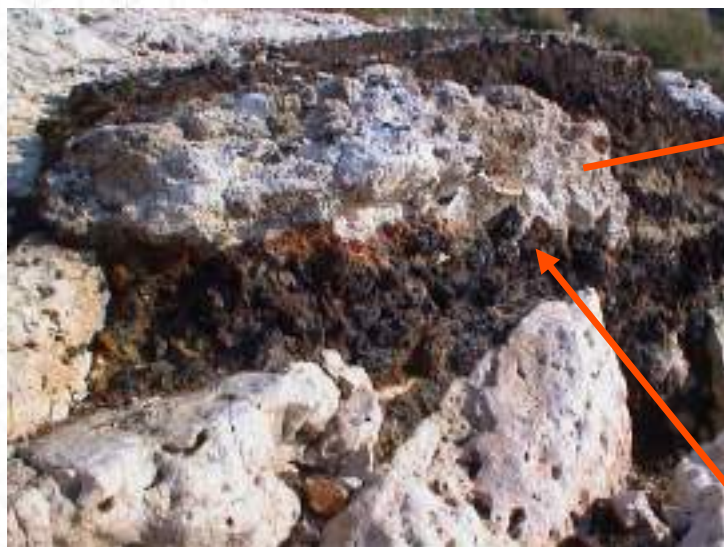
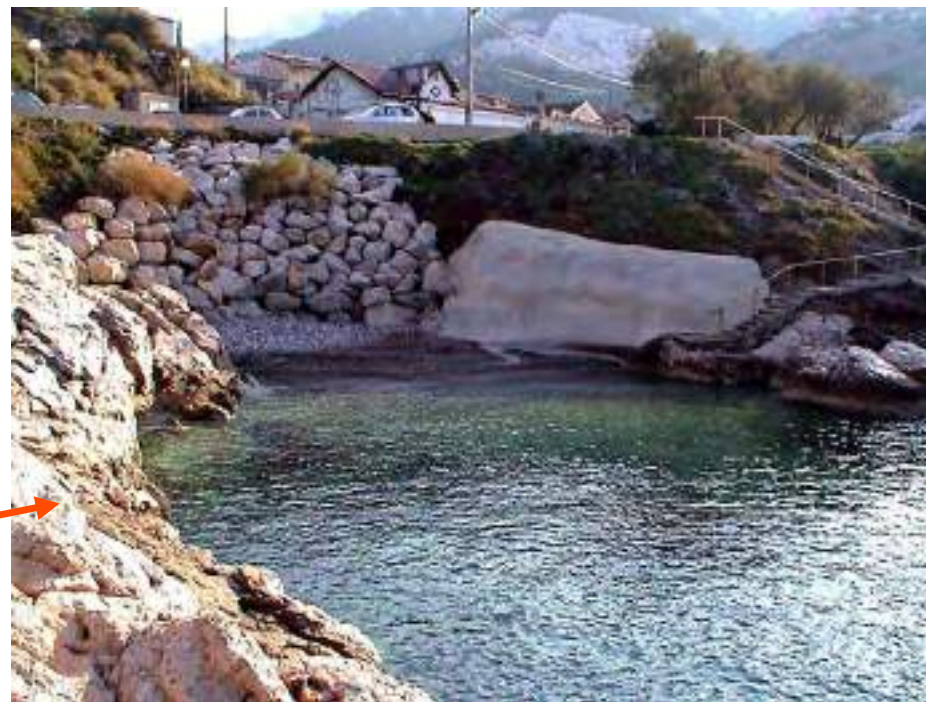
Travaux d'urgence réalisés en 2002 sur la plage de **SAMENA**

- Remplacement du sable
- Confortement pieds du talus par enrochements et projection de béton
- **Il subsiste des encroûtements pollués**

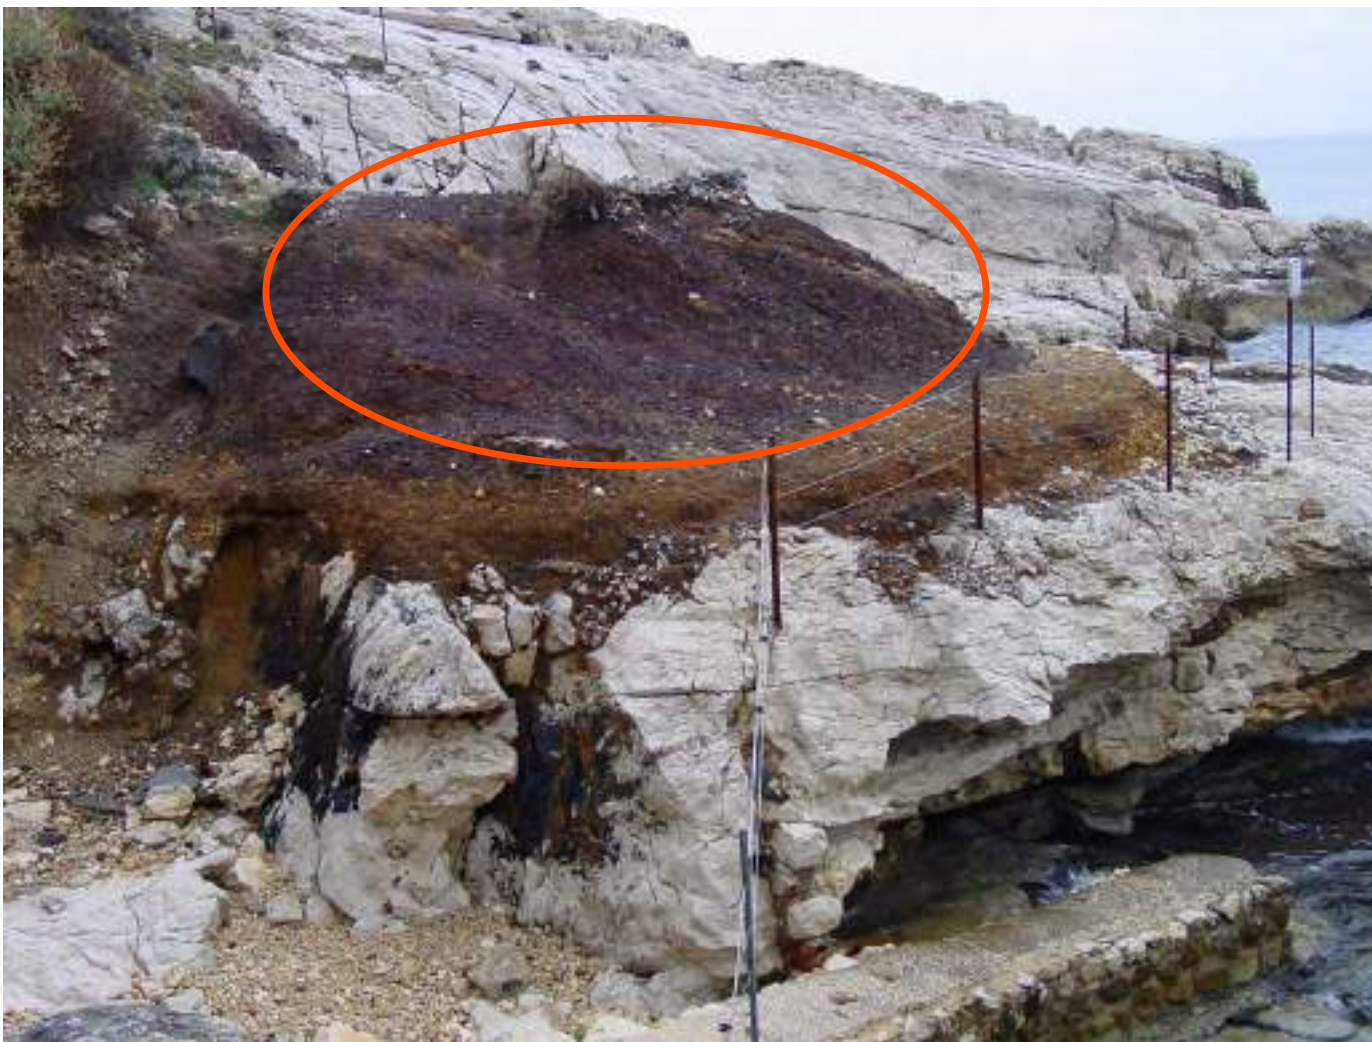
Dépôt ancien de scories à SAMENA

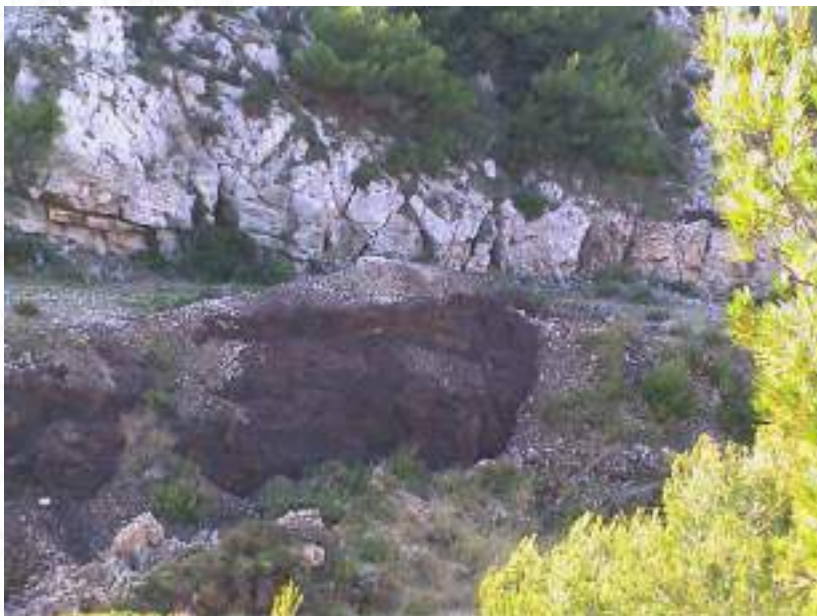
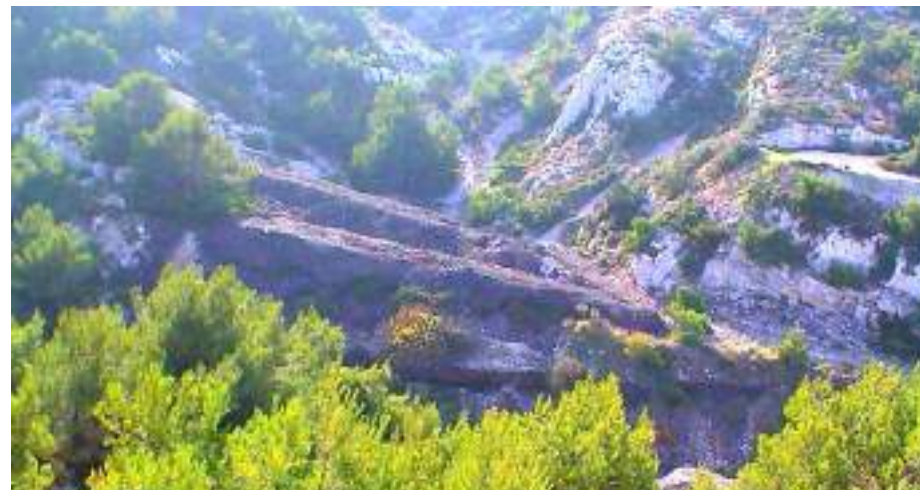
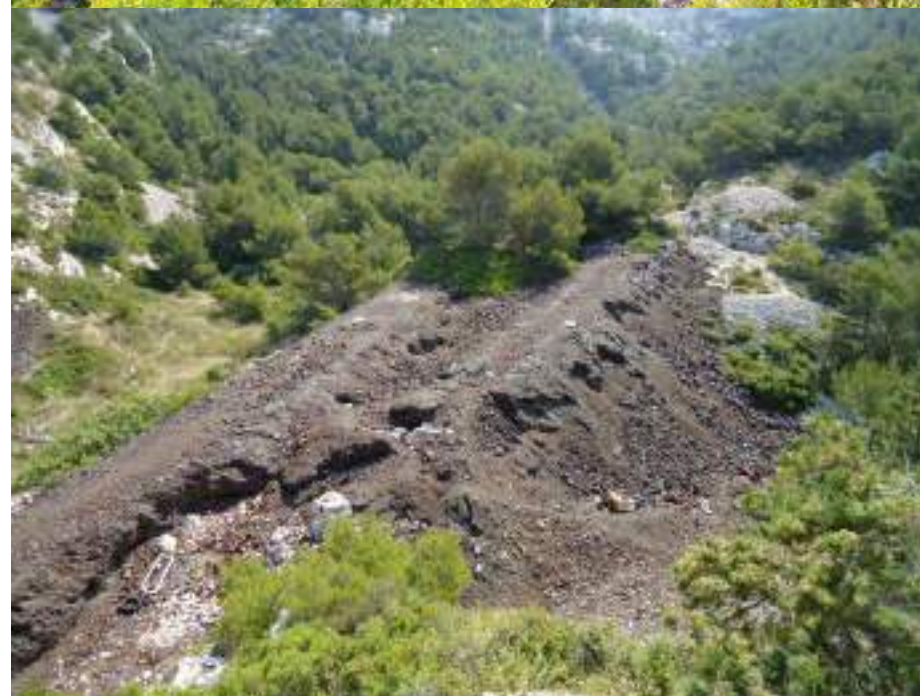
Dépôts anciens de scories présents au fond du vallon de l'Escalette

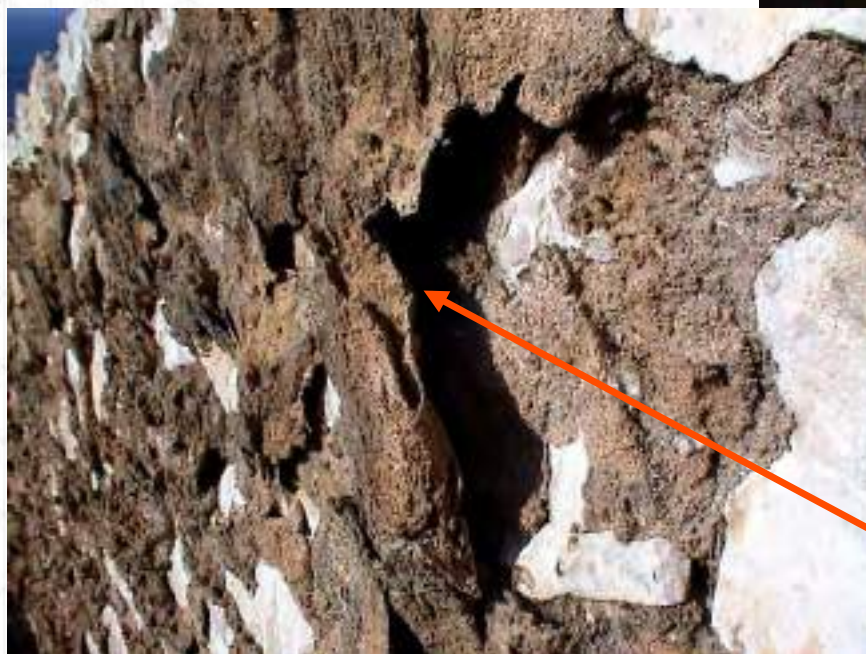
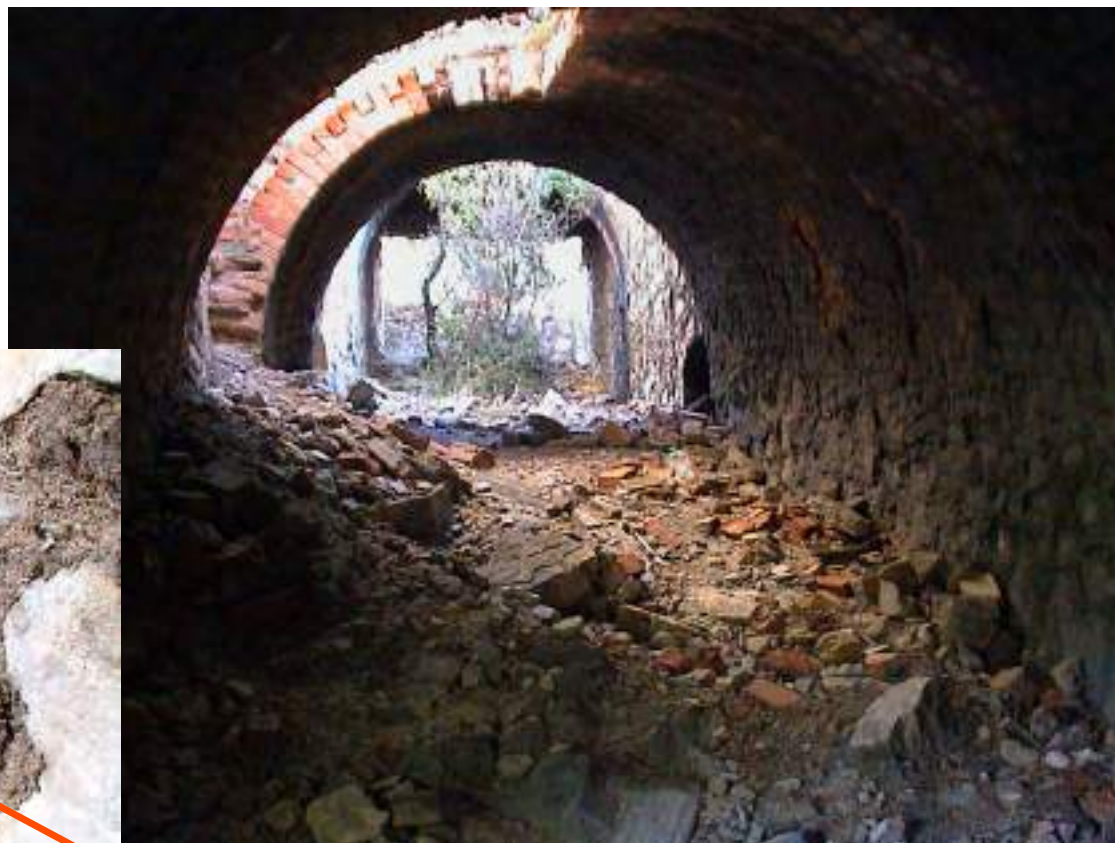
Anciens carneaux de cheminée

**Croûtes déposées sur les parois
contenant As et Pb**
