SOCIETE FRANÇAISE DES PRODUITS TARTRIQUES MANTE (SFPTM)

—
ANCIEN SITE DIT « LEGRE MANTE »
ROUTE DE LA MADRAGUE MONTREDON
MARSEILLE (13008)
 —

INTERPRETATION DE L'ETAT DES MILIEUX

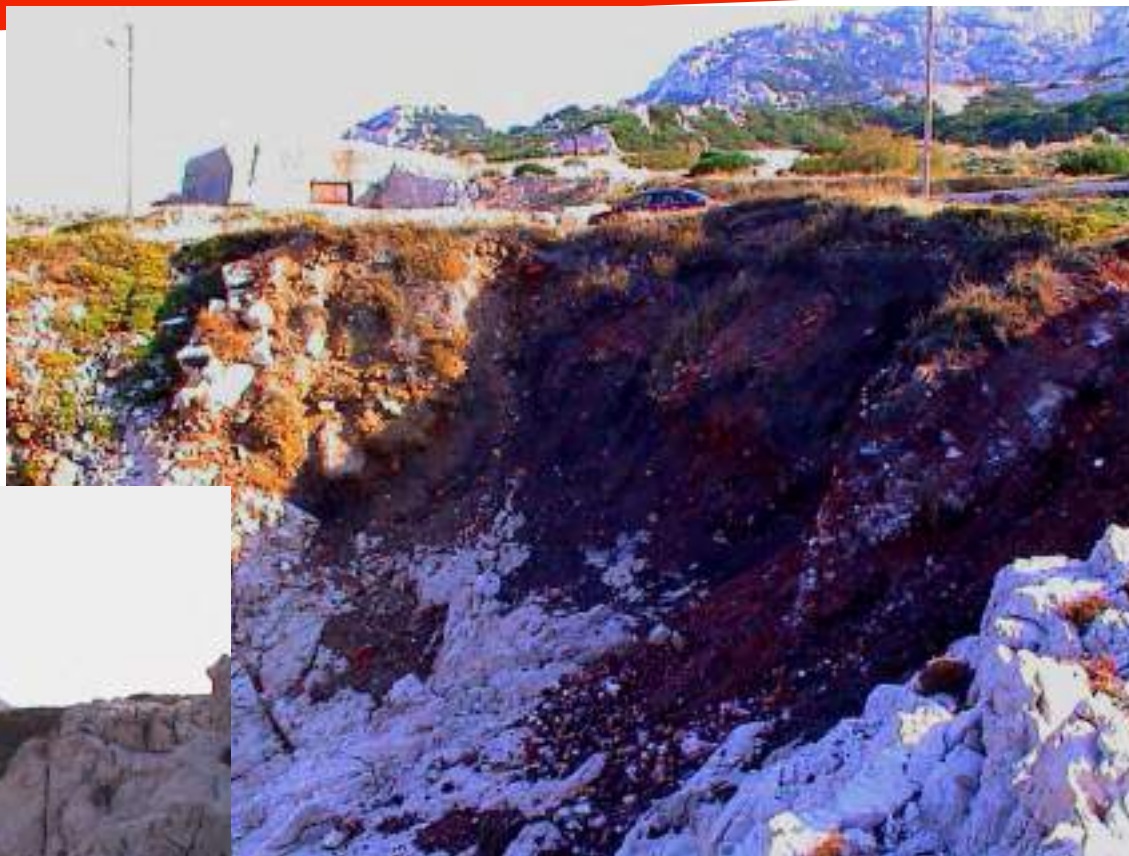
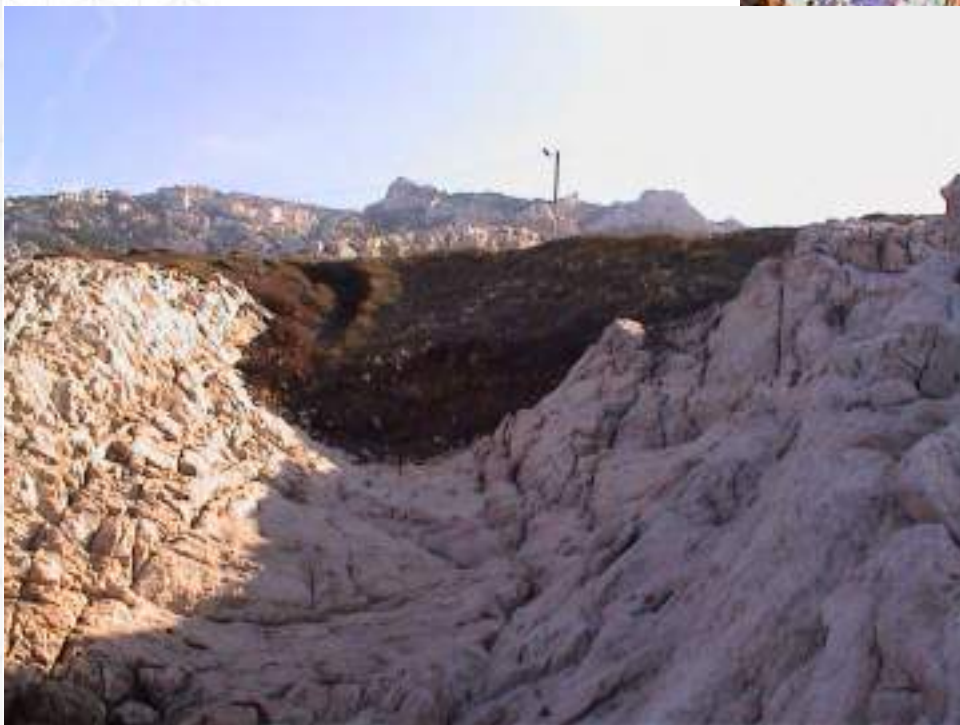
Remblai de la route

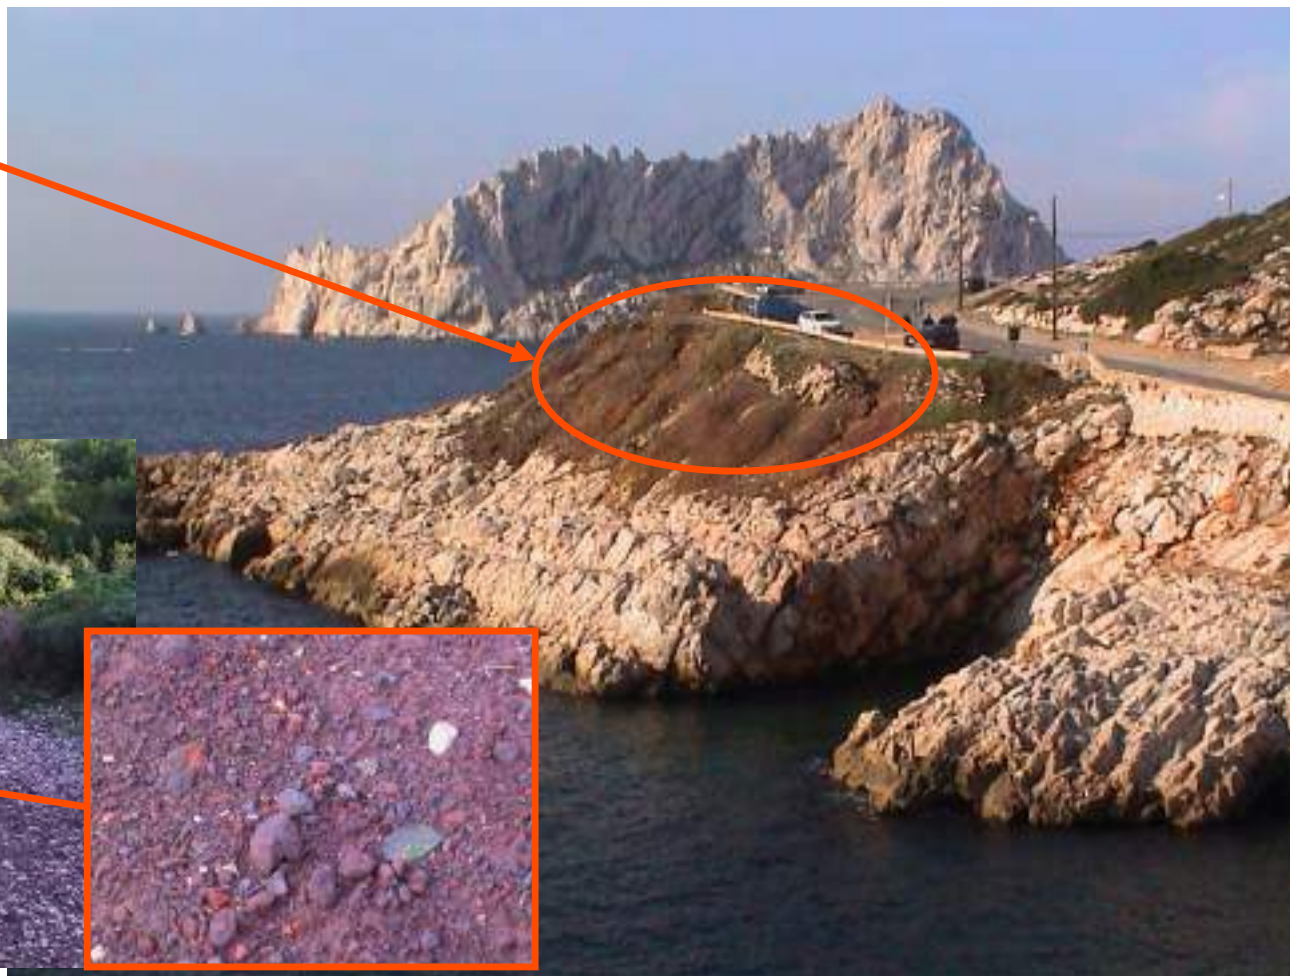
Remblai de la route

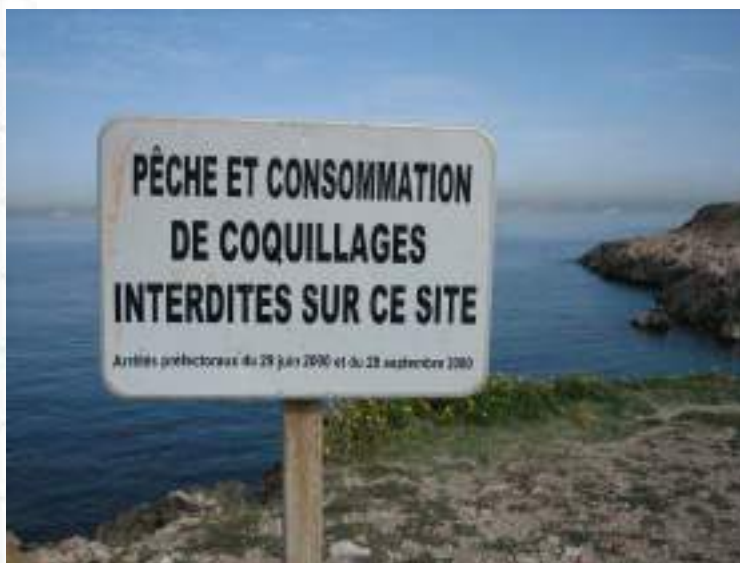
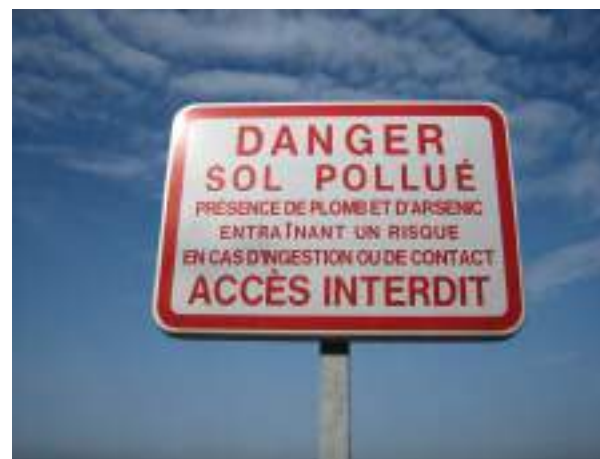
- Risque de contact cutané avec les terrains pollués : **Remplacement du sable à Samena, enrochements en pied du talus (2002)**
- Risque lié à l'exposition au plomb : **Dépistage organisé du saturnisme (2005)**
- Risque lié à la consommation de coquillage (2005) : **pose des panneaux d'interdiction par la commune**

2013 > ces panneaux ont disparu

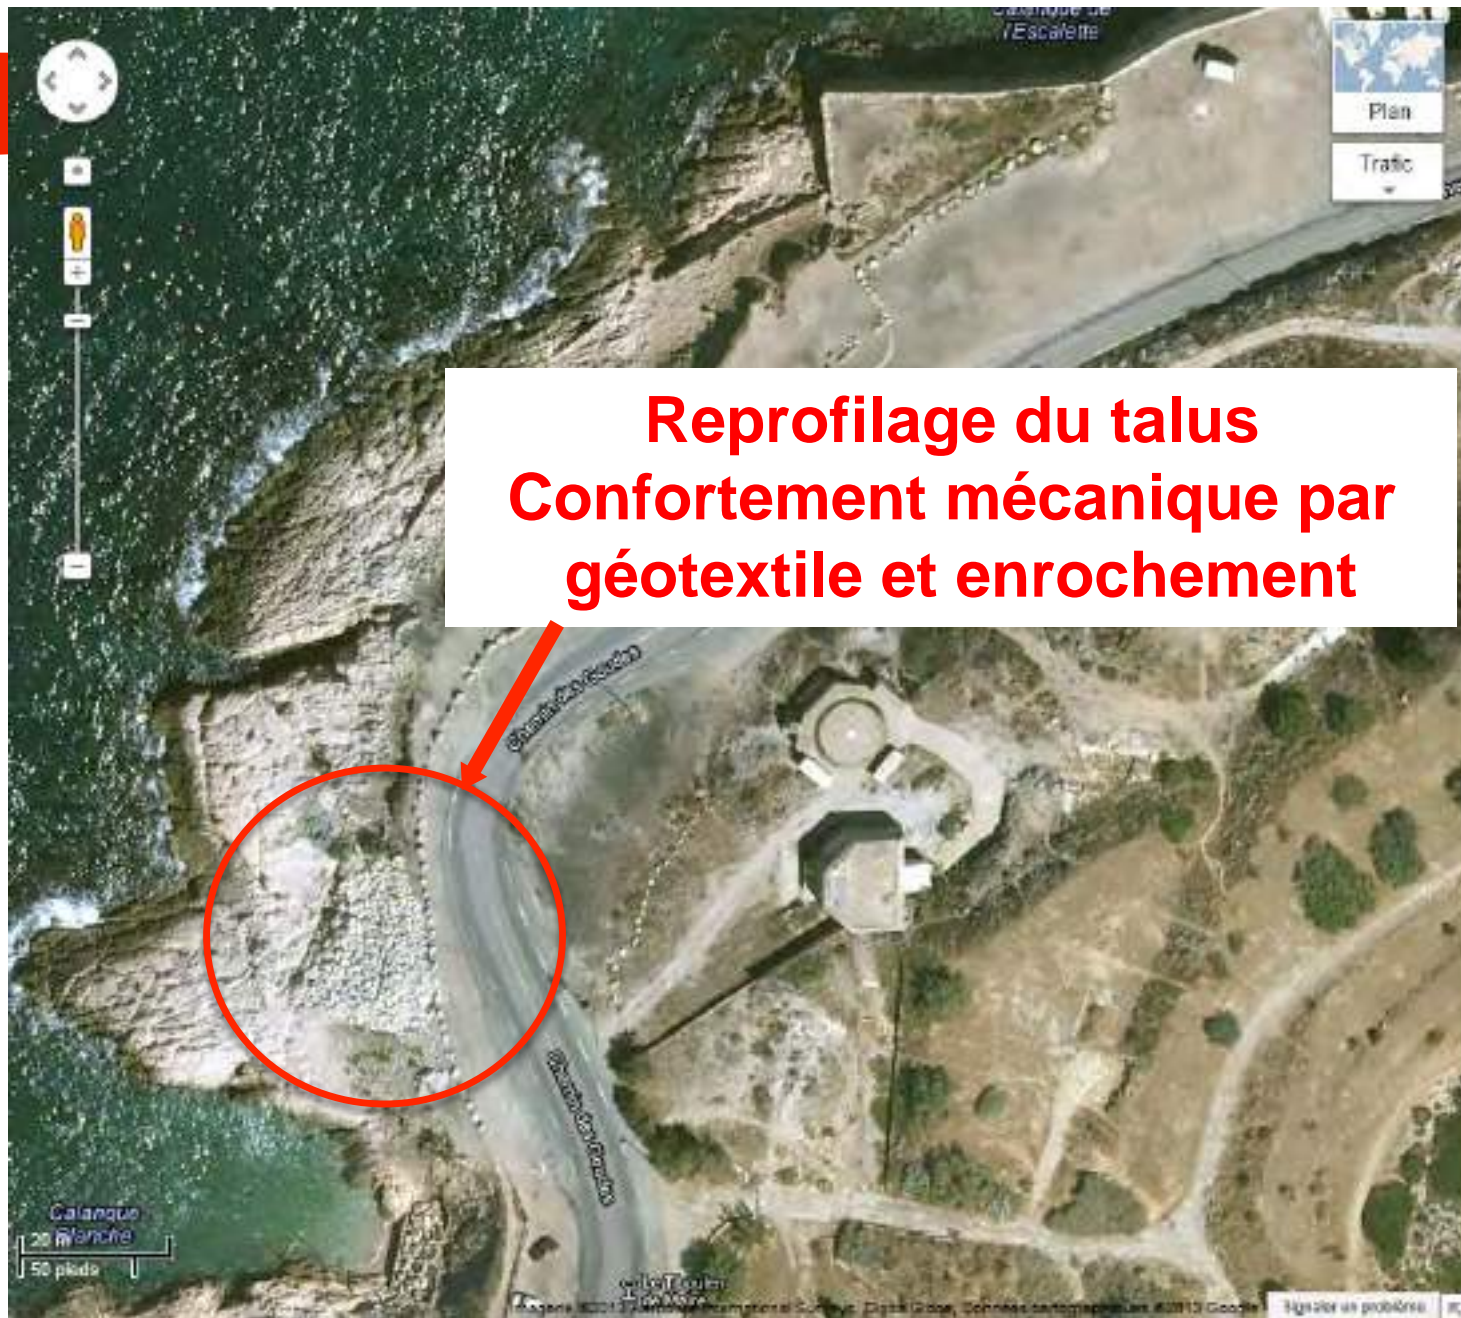
EXEMPLE DE REHABILITATION

Reprofilage du talus
Confortement mécanique par
géotextile et enrochement

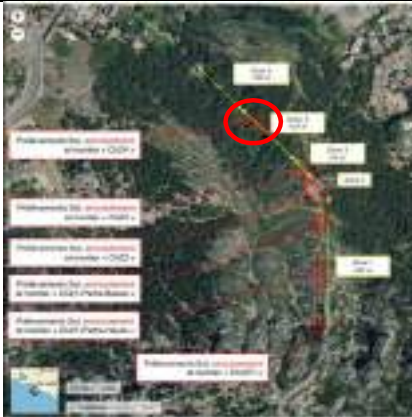
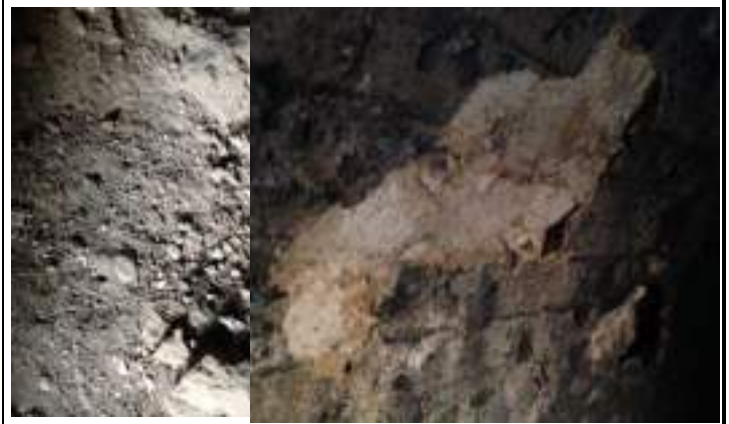
PROFONDEUR (m/TN)		GEOLOGIE/COULEUR	Mesure PID	N° ECH.	ENVOI LABO
De	à				
Encroustement					
		Amas de bulles mousseuses d'aspect sableuses et noires très friables	0	ChZ4-Encroustements	x
Sol					
0	0,05	Sables très fins ocres assez cohésifs avec résidus d'encroustements	0	ChZ4-Sol	x
Mortier					
		Sables beiges ocres moyens indurés et cailloutis noirs (env 3% diam 4 mm) dans la matrice	0	ChZ4-Mortier	x

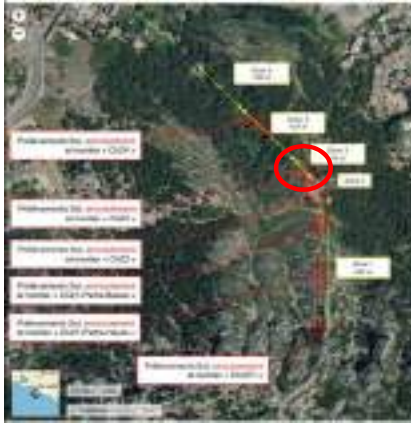
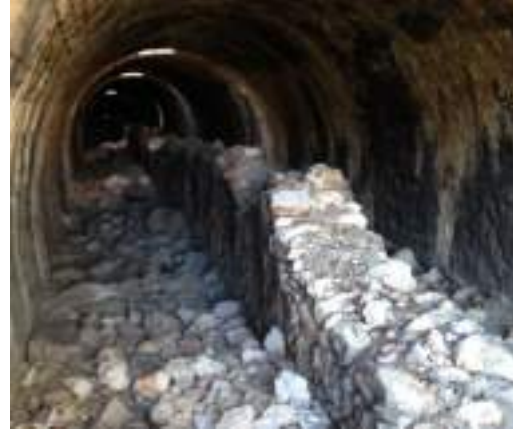
PROFONDEUR (m/TN)		GEOLOGIE/COULEUR	Mesure PID	N° ECH.	ENVOI LABO
De	à				
Encroutement					
		Encroutements noirs très bourgeonnants et légèrement friables	0	ChZ3-Encroutements	x
Sol					
0	0,04	Sables bruns à ocres très cohésifs avec nombreux déchets (blocs tombés du mur, morceaux de végétation et encroutements)	0,3	ChZ3-Sol	x
Mortier					
		Sables moyens beiges indurés	0	ChZ3-Mortier	x

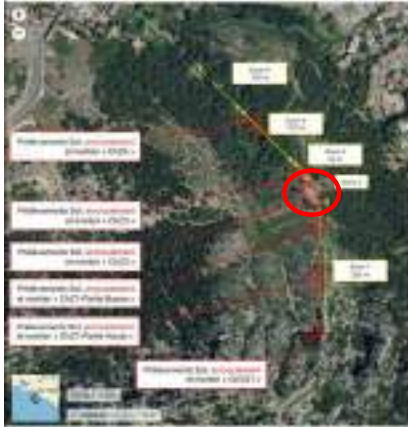
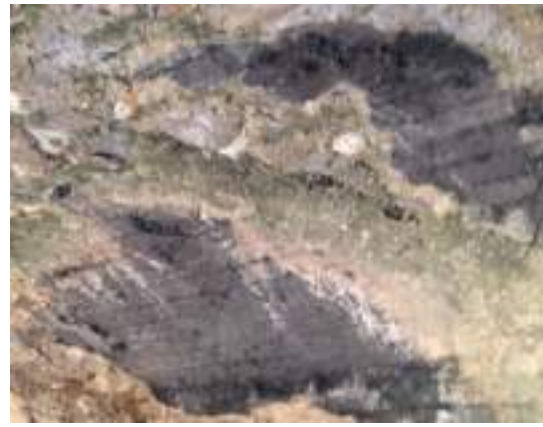
PROFONDEUR (m/TN)		GEOLOGIE/COULEUR	Mesure PID	N° ECH.	ENVOI LABO
De	à				
Encroutement					
		Pellicule noire sableuse soit sous forme de plaque soit sous forme mousseuse (une zone cristallisée grise à blanche brillante - type sel - non prélevée)	0	ChZ2-Encroutements	x
Sol					
0	0,05	Sables très fins beiges à ocres avec présence de fragments d'encroutements	0	ChZ2-Sol	x
Mortier					
		Sables moyens beiges à ocre	0	ChZ2-Mortier	x

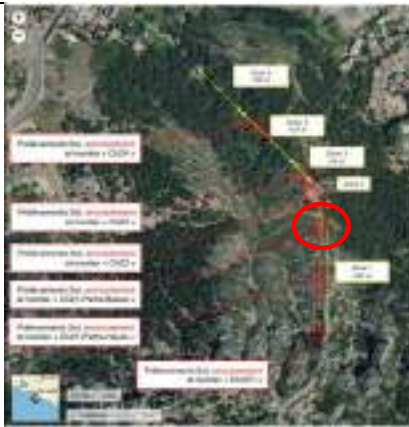
PROFONDEUR (m/TN)		GEOLOGIE/COULEUR	Mesure PID	N° ECH.	ENVOI LABO
De	à				
Encroustement					
		Pellicule noire sableuse soit sous forme de bulles mousseuses	0	ChZ1-Encroustement	x
Sol					
0	0,03	Sables fins beiges à gris noir par endroit avec quelques cailloutis	0	ChZ1-Sol	x
Mortier					
		Sables beiges parfois ocres orangés moyens friables sous forme d'agglomérats	0	ChZ1-Mortier	x

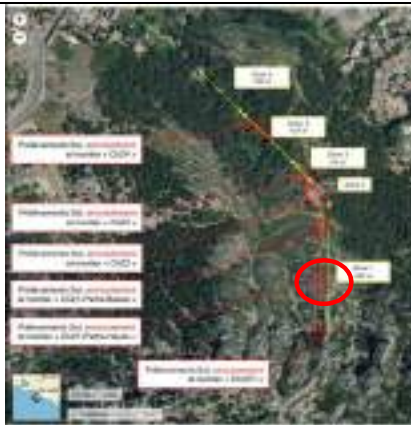
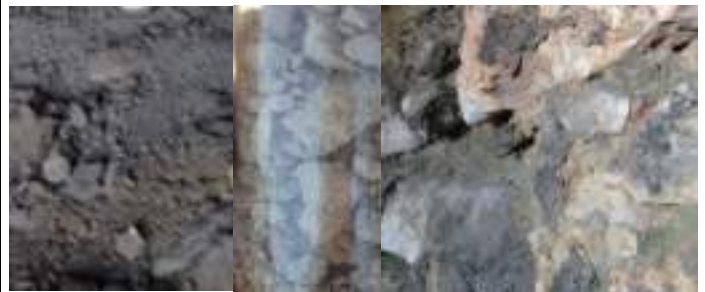
PROFONDEUR (m/TN)		GEOLOGIE/COULEUR	Mesure PID	N° ECH.	ENVOI LABO
De	à				
Encroustement					
		Plaques noires avec petites billes sableuses se décrochant facilement en plaque	0	ChZ1PH-Encroustement	x
Sol					
0	0,05	Sables fins noirs à gris beiges	0	ChZ1PH-Sol	x
Mortier					
		Sables moyens beiges à blancs très friables	0	ChZ1PH-Mortier	x

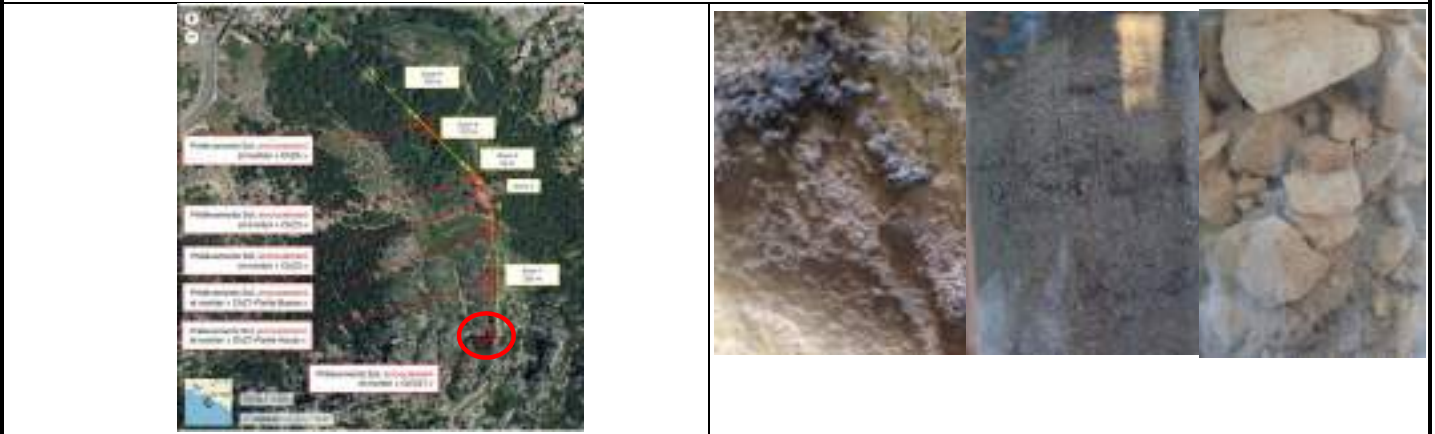
PROFONDEUR (m/TN)		GEOLOGIE/COULEUR	Mesure PID	N° ECH.	ENVOI LABO
De	à				
Encroutement					
		Encroutements très disloqués noir à gris bourgeonnants assez durs Présence de zones sans encroutement - altération pluie possible	0	ChVZ1-Encroutement	x
Sol					
0	0,05	Sables fins noirs à gris beiges Présence d'un feu de bois au sol et de déchets divers	0	ChVZ1-Sol	x
Mortier					
		Sables beiges avec cailloutis difficilement friables	0	ChVZ1-Mortier	x

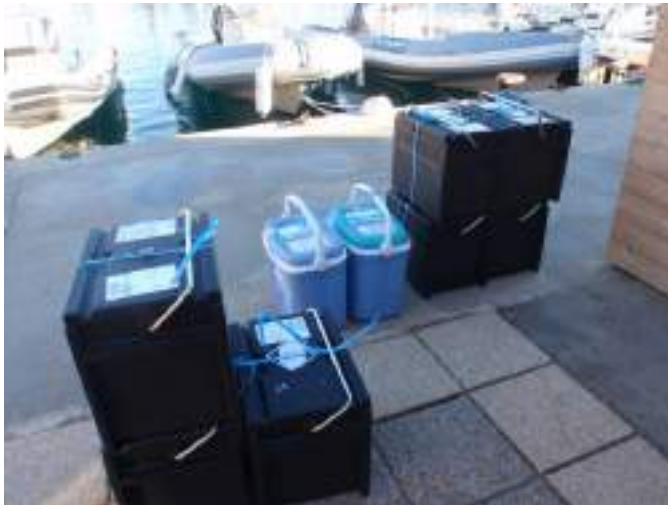
Tout le flaconnage a été fourni par le laboratoire d'analyse EUROFINs. Sur chaque point de prélèvement 7 flacons ont été prélevés, certains contenant des stabilisants d'échantillons, et immédiatement conditionnés en glacières réfrigérées.

Les glacières ont été expédiées le jour même du prélèvement vers le laboratoire d'analyses.

Préparation des glacières pour l'expédition vers le laboratoire d'analyses

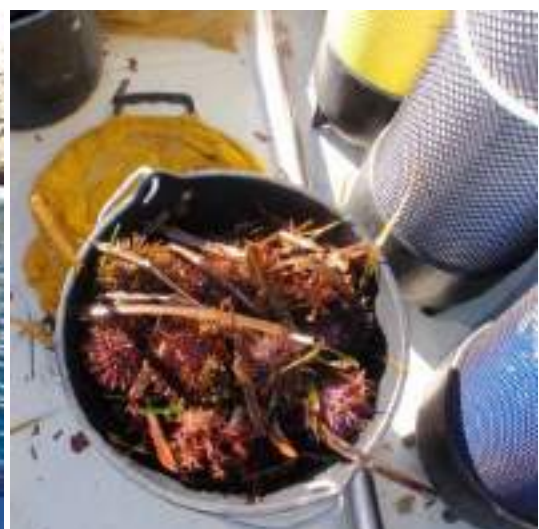
Les prélèvements sur la matière vivante ont donc concerné uniquement les oursins. Ces oursins ont été prélevés par plongeur, sur les fonds rocheux de la station. Pour cela, sur chaque station, nous avons dû nous rapprocher un peu de la côte, afin de rencontrer des fonds rocheux, substrat sur lequel vivent et se développent les oursins.

Les oursins collectés sur une station, avant conditionnement

Ces oursins ont été conditionnés directement en glacière réfrigérée, une fois remontés en surface sur le bateau. Les glacières ont été expédiées le jour même vers le laboratoire d'analyses.

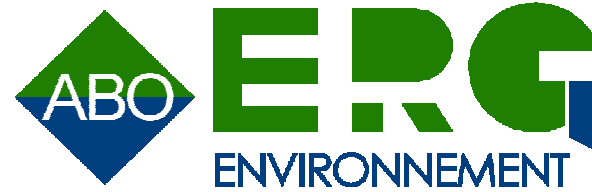
EVALUATION DES RISQUES PAR INGESTION DE SOL POUR LES ADOLESCENTS

Composés chimiques	Arsenic	Cadmium	Cuivre	Plomb	Zinc
Concentrations anormales maximales mesurées (mg/kg)	73,27	4,2	29,98	2150,67	294,23
Effets à seuil					
VTR (mg/kg/j)	4,50E-04	3,60E-04	0,14	6,30E-04	0,3
DJE (mg/kg/j)	3,91E-06	2,24E-07	1,60E-06	1,15E-04	1,57E-05
IR	0,01	0,00	0,00	0,18	0,00
Effets sans seuil					
VTR (mg/kg/j)-1	1,5	Non disponible	Non disponible	8,5E-03	Non disponible
DJE (mg/kg/j)	5,58E-07	3,20E-08	2,28E-07	1,64E-05	2,24E-06
ERI	8,37E-07	Sans objet	Sans objet	1,39E-07	Sans objet

Durée d'exposition (T en années)	T	10
Temps de pondération : Durée d'exposition / Tm = 70 ans	T/Tm	0,14
Poids corporel (kg)	P	41,1
Quantité quotidienne de sol ingérée (kg/j)	Qd,ext	0,000050
Nombre annuel de jours d'exposition (N)	N	16
Fréquence d'exposition : Nombre de jours d'exposition / 365 jours	F	0,04

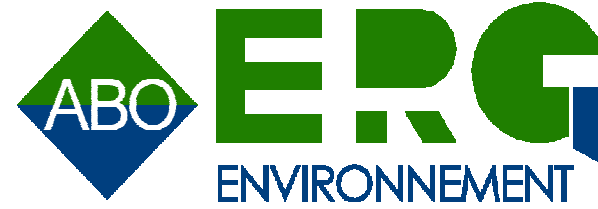
EVALUATION DES RISQUES PAR INGESTION DE SOL POUR LES ENFANTS

Composés chimiques	Arsenic	Cadmium	Cuivre	Plomb	Zinc
Concentrations anormales maximales mesurées (mg/kg)	12,98	0,53	17,30	189,00	87,45
Effets à seuil					
VTR (mg/kg/j)	4,50E-04	3,60E-04	0,14	6,30E-04	0,3
DJE (mg/kg/j)	6,60E-06	2,69E-07	8,80E-06	9,62E-05	4,45E-05
QD	1,47E-02	7,46E-04	6,29E-05	0,15	1,48E-04
Effets sans seuil					
VTR (mg/kg/j)-1	1,5	Non disponible	Non disponible	8,5E-03	Non disponible
DJE (mg/kg/j)	5,66E-07	2,30E-08	7,54E-07	8,24E-06	3,81E-06
ERI	8,49E-07	Sans objet	Sans objet	7,01E-08	Sans objet

Durée d'exposition (T en années)	T	6
Temps de pondération : Durée d'exposition / Tm = 70 ans	T/Tm	0,09
Poids corporel (kg)	P	14,7
Quantité quotidienne de sol ingérée (kg/j)	Q	0,000091
Nombre annuel de jours d'exposition (N)	N	30
Fréquence d'exposition : Nombre de jours d'exposition / 365 jours	F	0,08

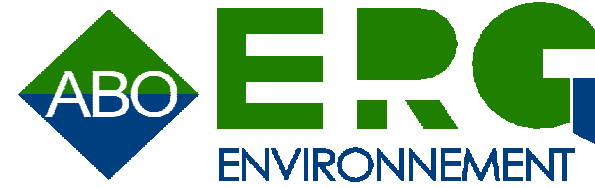
EVALUATION DES RISQUES PAR INGESTION DE SOL POUR LES ADOLESCENTS

Composés chimiques	Arsenic	Cadmium	Cuivre	Plomb	Zinc
Concentrations anormales maximales mesurées (mg/kg)	12,98	0,5278	17,3	189	87,45
Effets à seuil					
VTR (mg/kg/j)	4,50E-04	3,60E-04	0,14	6,30E-04	0,3
DJE (mg/kg/j)	1,30E-06	5,28E-08	1,73E-06	1,89E-05	8,74E-06
IR	0,00	0,00	0,00	0,03	0,00
Effets sans seuil					
VTR (mg/kg/j)-1	1,5	Non disponible	Non disponible	8,5E-03	Non disponible
DJE (mg/kg/j)	1,85E-07	7,54E-09	2,47E-07	2,70E-06	1,25E-06
ERI	2,78E-07	Sans objet	Sans objet	2,29E-08	Sans objet

Durée d'exposition (T en années)	T	10
Temps de pondération : Durée d'exposition / Tm = 70 ans	T/Tm	0,14
Poids corporel (kg)	P	41,1
Quantité quotidienne de sol ingérée (kg/j)	Qd,ext	0,000050
Nombre annuel de jours d'exposition (N)	N	30
Fréquence d'exposition : Nombre de jours d'exposition / 365 jours	F	0,08

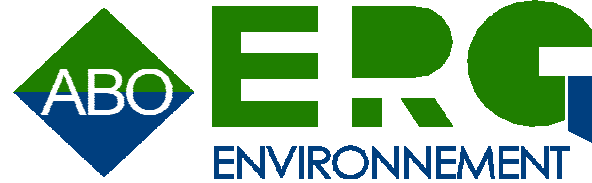
EVALUATION DES RISQUES PAR INGESTION DE SOL POUR LES ADULTES

Composés chimiques	Arsenic	Cadmium	Cuivre	Plomb	Zinc
Concentrations anormales maximales mesurées (mg/kg)	12,98	0,5278	17,3	189	87,45
Effets à seuil					
VTR (mg/kg/j)	4,50E-04	3,60E-04	0,14	6,30E-04	0,3
DJE (mg/kg/j)	8,53E-07	3,47E-08	1,14E-06	1,24E-05	5,75E-06
IR	0,002	0,0001	0,0000	0,020	0,0000
Effets sans seuil					
VTR (mg/kg/j)-1	1,5	Non disponible	Non disponible	8,5E-03	Non disponible
DJE (mg/kg/j)	2,80E-07	1,14E-08	3,74E-07	4,08E-06	1,89E-06
ERI	4,21E-07	Sans objet	Sans objet	3,47E-08	Sans objet

Durée d'exposition (T en années)	T	23
Temps de pondération : Durée d'exposition / Tm = 70 ans	T/Tm	0,33
Poids corporel (kg)	P	62,5
Quantité quotidienne de sol ingérée (kg/j)	Qd,ext	0,000050
Nombre annuel de jours d'exposition (N)	N	30
Fréquence d'exposition : Nombre de jours d'exposition / 365 jours	F	0,08

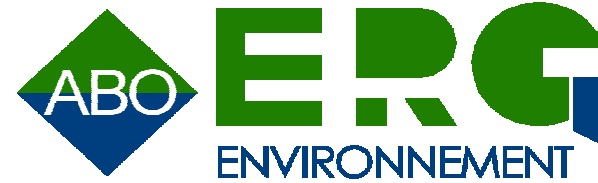
EVALUATION DES RISQUES PAR INGESTION DE SOL POUR LES ENFANTS

Composés chimiques	Arsenic	Cadmium	Cuivre	Plomb	Zinc
Concentrations anormales maximales mesurées (mg/kg)	15,34	0,57	19,00	250,00	101,00
Effets à seuil					
VTR (mg/kg/j)	4,50E-04	3,60E-04	0,14	6,30E-04	0,3
DJE (mg/kg/j)	7,81E-06	2,92E-07	9,67E-06	1,27E-04	5,14E-05
QD	1,73E-02	8,10E-04	6,91E-05	0,20	1,71E-04
Effets sans seuil					
VTR (mg/kg/j)-1	1,5	Non disponible	Non disponible	8,5E-03	Non disponible
DJE (mg/kg/j)	6,69E-07	2,50E-08	8,29E-07	1,09E-05	4,40E-06
ERI	1,00E-06	Sans objet	Sans objet	9,27E-08	Sans objet

Durée d'exposition (T en années)	T	6
Temps de pondération : Durée d'exposition / Tm = 70 ans	T/Tm	0,09
Poids corporel (kg)	P	14,7
Quantité quotidienne de sol ingérée (kg/j)	Q	0,000091
Nombre annuel de jours d'exposition (N)	N	30
Fréquence d'exposition : Nombre de jours d'exposition / 365 jours	F	0,08

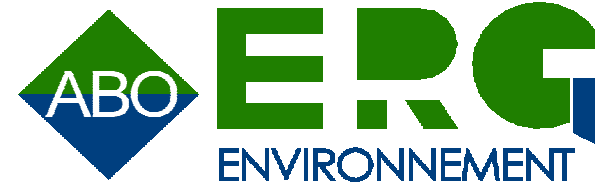
EVALUATION DES RISQUES PAR INGESTION DE SOL POUR LES ADOLESCENTS

Composés chimiques	Arsenic	Cadmium	Cuivre	Plomb	Zinc
Concentrations anormales maximales mesurées (mg/kg)	15,34	0,5733	19	250	101
Effets à seuil					
VTR (mg/kg/j)	4,50E-04	3,60E-04	0,14	6,30E-04	0,3
DJE (mg/kg/j)	1,53E-06	5,73E-08	1,90E-06	2,50E-05	1,01E-05
IR	0,00	0,00	0,00	0,04	0,00
Effets sans seuil					
VTR (mg/kg/j)-1	1,5	Non disponible	Non disponible	8,5E-03	Non disponible
DJE (mg/kg/j)	2,19E-07	8,19E-09	2,71E-07	3,57E-06	1,44E-06
ERI	3,29E-07	Sans objet	Sans objet	3,04E-08	Sans objet

Durée d'exposition (T en années)	T	10
Temps de pondération : Durée d'exposition / Tm = 70 ans	T/Tm	0,14
Poids corporel (kg)	P	41,1
Quantité quotidienne de sol ingérée (kg/j)	Qd,ext	0,000050
Nombre annuel de jours d'exposition (N)	N	30
Fréquence d'exposition : Nombre de jours d'exposition / 365 jours	F	0,08

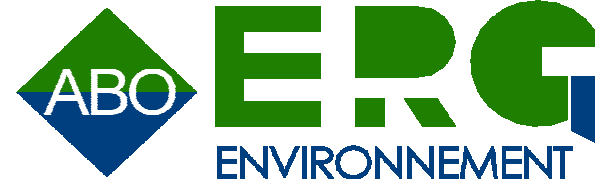
EVALUATION DES RISQUES PAR INGESTION DE SOL POUR LES ADULTES

Composés chimiques	Arsenic	Cadmium	Cuivre	Plomb	Zinc
Concentrations anormales mesurées (mg/kg)	15,34	0,5733	19	250	101
Effets à seuil					
VTR (mg/kg/j)	4,50E-04	3,60E-04	0,14	6,30E-04	0,3
DJE (mg/kg/j)	1,01E-06	3,77E-08	1,25E-06	1,64E-05	6,64E-06
IR	0,002	0,0001	0,0000	0,026	0,0000
Effets sans seuil					
VTR (mg/kg/j)-1	1,5	Non disponible	Non disponible	8,5E-03	Non disponible
DJE (mg/kg/j)	3,31E-07	1,24E-08	4,10E-07	5,40E-06	2,18E-06
ERI	4,97E-07	Sans objet	Sans objet	4,59E-08	Sans objet

Durée d'exposition (T en années)	T	23
Temps de pondération : Durée d'exposition / Tm = 70 ans	T/Tm	0,33
Poids corporel (kg)	P	62,5
Quantité quotidienne de sol ingérée (kg/j)	Qd,ext	0,000050
Nombre annuel de jours d'exposition (N)	N	30
Fréquence d'exposition : Nombre de jours d'exposition / 365 jours	F	0,08

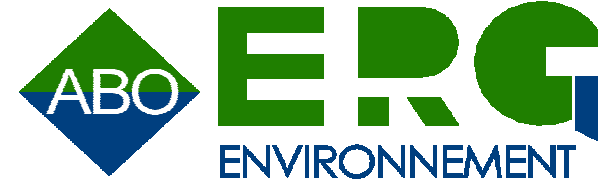
EVALUATION DES RISQUES PAR INGESTION DE SOL POUR LES ENFANTS

Composés chimiques	Arsenic	Cadmium	Cuivre	Plomb	Zinc
Concentrations anormales maximales mesurées (mg/kg)	10,62	0,54	32,00	238,00	148,00
Effets à seuil					
VTR (mg/kg/j)	4,50E-04	3,60E-04	0,14	6,30E-04	0,3
DJE (mg/kg/j)	2,07E-05	1,05E-06	6,24E-05	4,64E-04	2,89E-04
QD	4,60E-02	2,93E-03	4,46E-04	0,74	9,62E-04
Effets sans seuil					
VTR (mg/kg/j)-1	1,5	Non disponible	Non disponible	8,5E-03	Non disponible
DJE (mg/kg/j)	1,78E-06	9,03E-08	5,35E-06	3,98E-05	2,47E-05
ERI	2,66E-06	Sans objet	Sans objet	3,38E-07	Sans objet

Durée d'exposition (T en années)	T	6
Temps de pondération : Durée d'exposition / Tm = 70 ans	T/Tm	0,09
Poids corporel (kg)	P	14,7
Quantité quotidienne totale de sol ingérée, toutes origines confondues (kg/j)	Qt	0,000091
Nombre annuel de jours d'exposition (N)	N	115
Fréquence d'exposition : Nombre de jours d'exposition / 365 jours	F	0,32

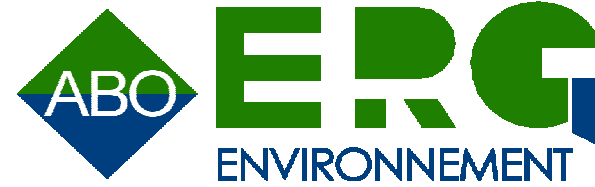
EVALUATION DES RISQUES PAR INGESTION DE SOL POUR LES ADOLESCENTS

Composés chimiques	Arsenic	Cadmium	Cuivre	Plomb	Zinc
Concentrations anormales maximales mesurées (mg/kg)	10,62	0,54	32,00	238	148,00
Effets à seuil					
VTR (mg/kg/j)	4,50E-04	3,60E-04	0,14	6,30E-04	0,3
DJE (mg/kg/j)	4,07E-06	2,07E-07	1,23E-05	9,12E-05	5,67E-05
IR	0,01	0,00	0,00	0,14	0,00
Effets sans seuil					
VTR (mg/kg/j)-1	1,5	Non disponible	Non disponible	8,5E-03	Non disponible
DJE (mg/kg/j)	5,82E-07	2,96E-08	1,75E-06	1,30E-05	8,10E-06
ERI	8,72E-07	Sans objet	Sans objet	1,11E-07	Sans objet

Durée d'exposition (T en années)	T	10
Temps de pondération : Durée d'exposition / Tm = 70 ans	T/Tm	0,14
Poids corporel (kg)	P	41,1
Quantité quotidienne totale de sol ingérée, toutes origines confondues (kg/j)	Qt	0,00005
Nombre annuel de jours d'exposition (N)	N	115
Fréquence d'exposition : Nombre de jours d'exposition / 365 jours	F	0,32

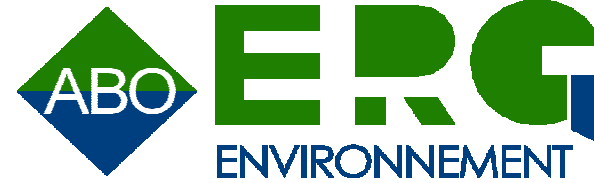
EVALUATION DES RISQUES PAR INGESTION DE SOL POUR LES ADULTES

Composés chimiques	Arsenic	Cadmium	Cuivre	Plomb	Zinc
Concentrations anormales maximales mesurées (mg/kg)	10,62	0,54	32,00	238	148,00
Effets à seuil					
VTR (mg/kg/j)	4,50E-04	3,60E-04	0,14	6,30E-04	0,3
DJE (mg/kg/j)	2,68E-06	1,36E-07	8,07E-06	6,00E-05	3,73E-05
IR	0,006	0,0004	0,0001	0,095	0,0001
Effets sans seuil					
VTR (mg/kg/j)-1	1,5	Non disponible	Non disponible	8,5E-03	Non disponible
DJE (mg/kg/j)	8,80E-07	4,47E-08	2,65E-06	1,97E-05	1,23E-05
ERI	1,32E-06	Sans objet	Sans objet	1,68E-07	Sans objet

Durée d'exposition (T en années)	T	23
Temps de pondération : Durée d'exposition / Tm = 70 ans	T/Tm	0,33
Poids corporel (kg)	P	62,5
Quantité quotidienne totale de sol ingérée, toutes origines confondues (kg/j)	Qt	0,000050
Nombre annuel de jours d'exposition (N)	N	115
Fréquence d'exposition : Nombre de jours d'exposition / 365 jours	F	0,32
