Dossier de Déclaration d'Intérêt Général 2020-2024 extension du périmètre autres affluents de l'Huveaune

**SIH**
Syndicat du Bassin Versant de l'Huveaune
www.syndicat-huveaune.fr

Préambule

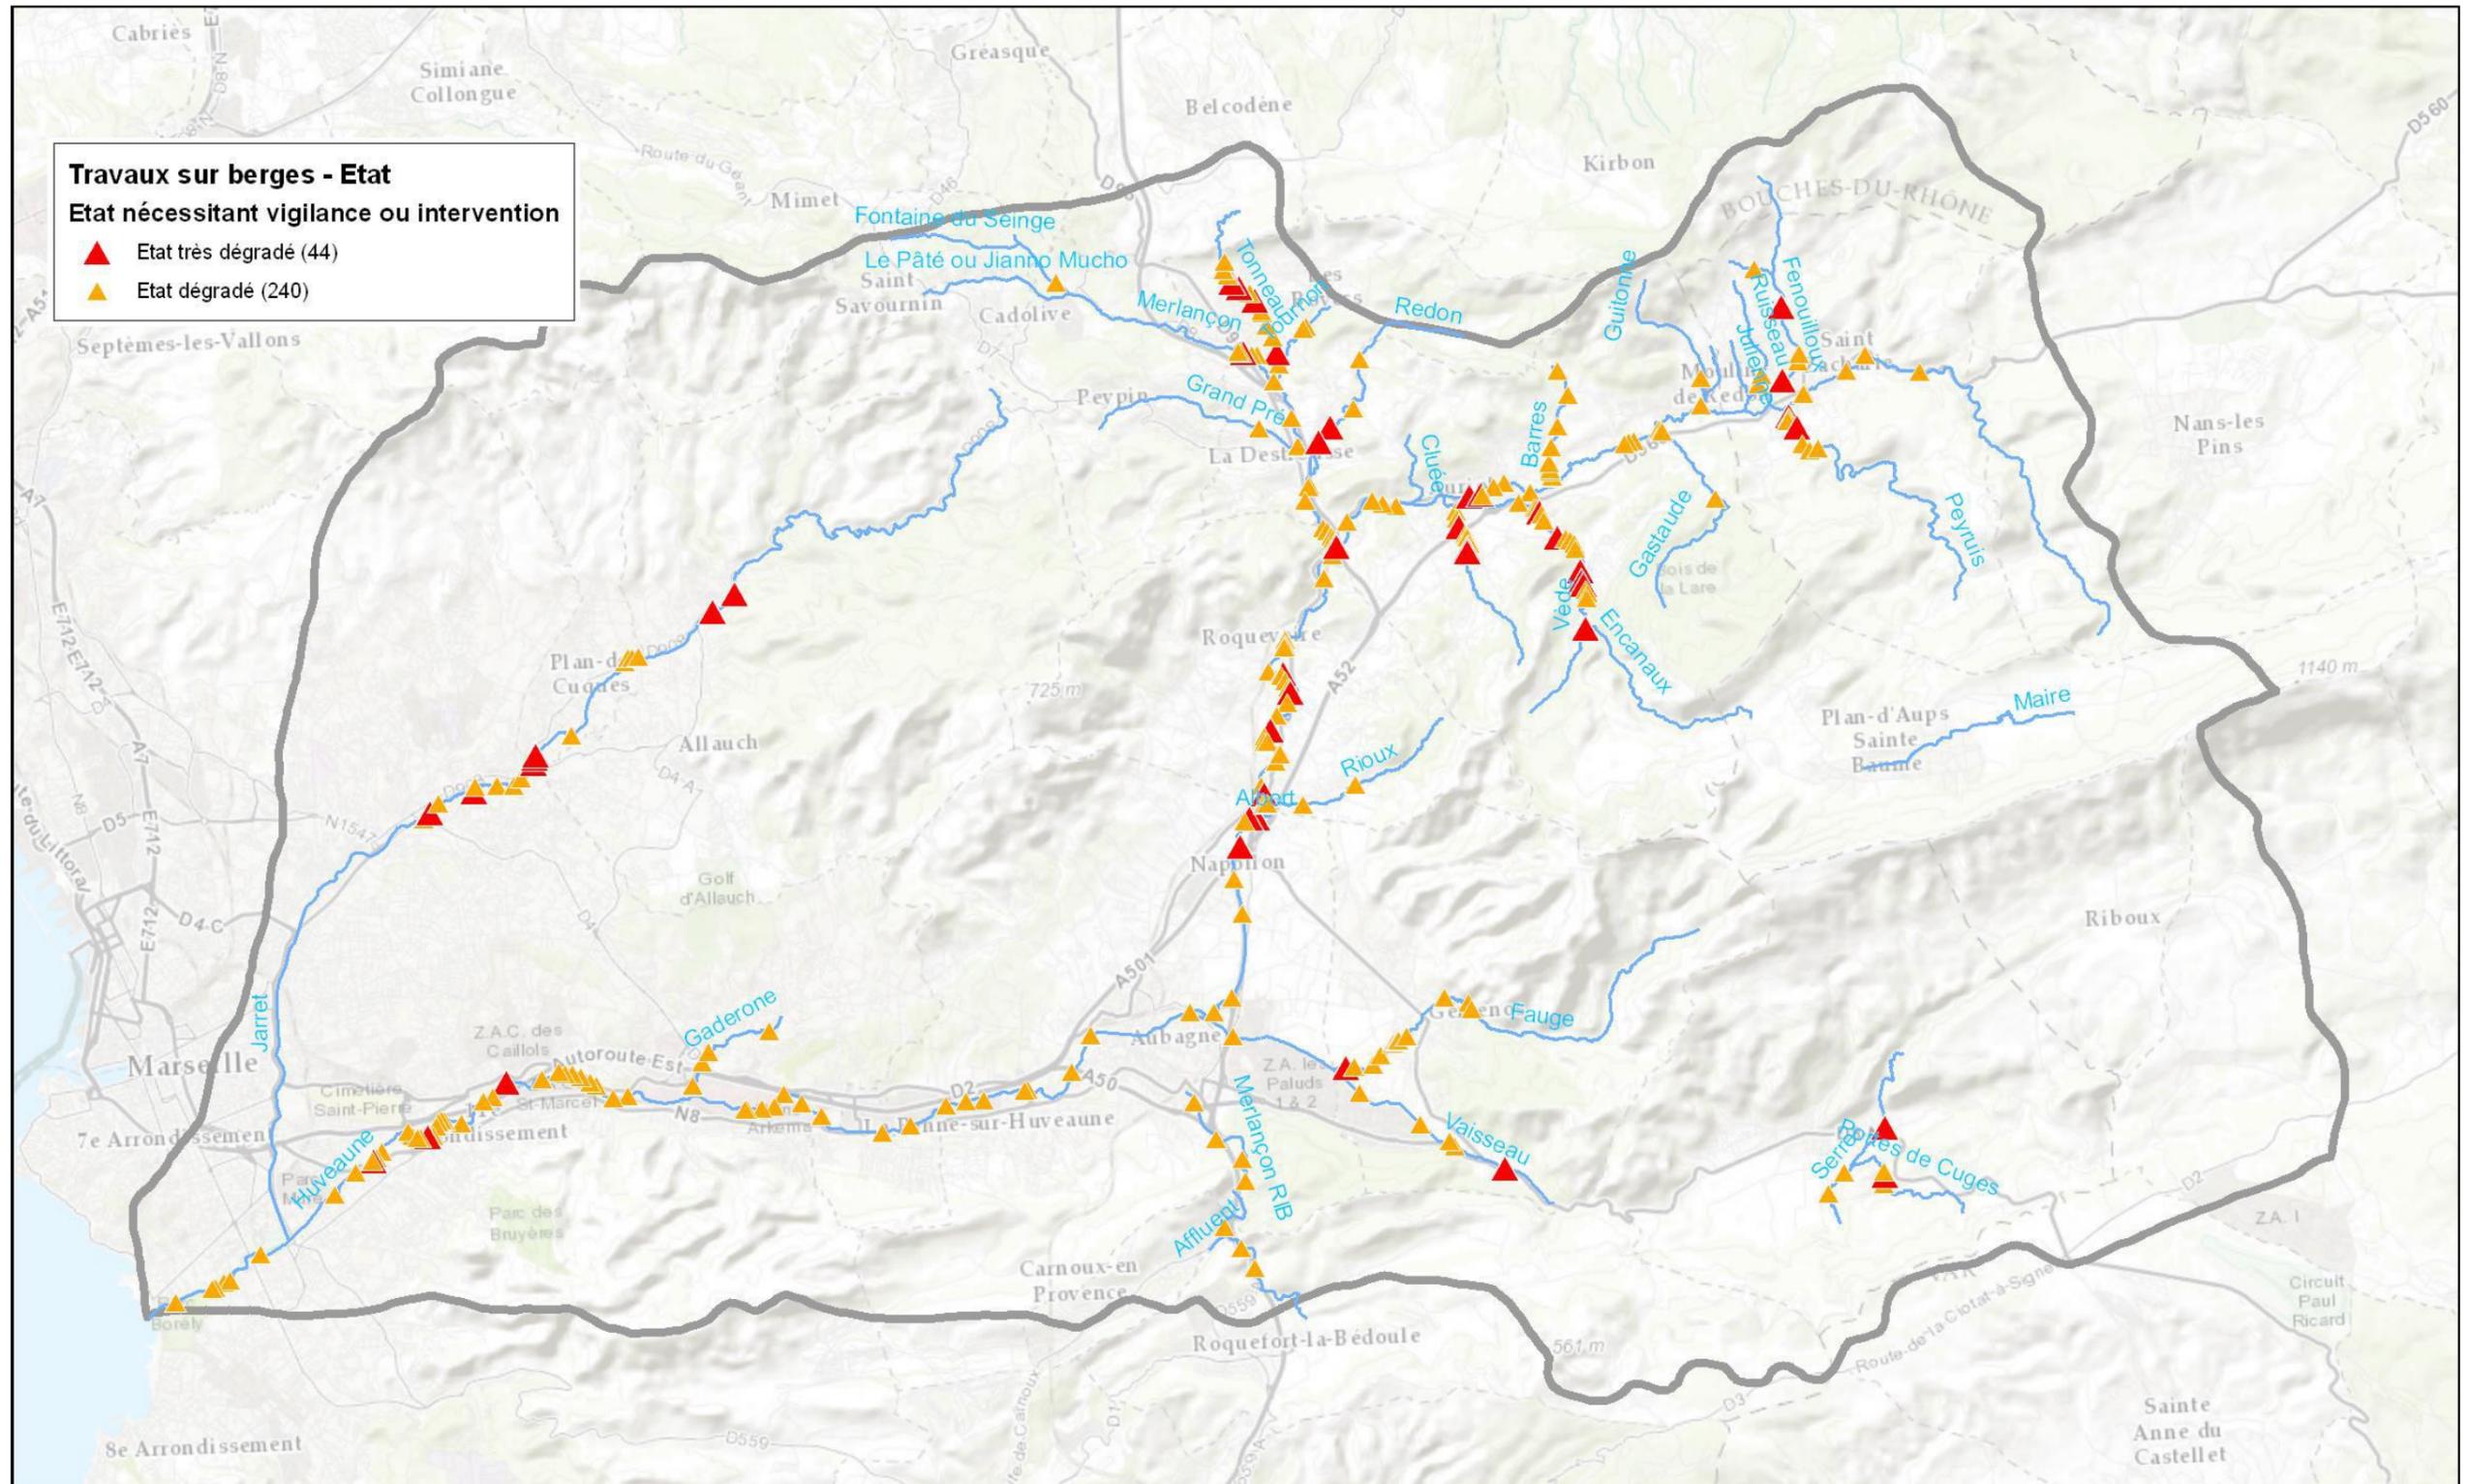
Une grande proportion des aménagements de protection de berges sont en état au moins dégradé et doivent être surveillés régulièrement. Ils concernent notamment le Merlançon, le Tonneau, les Barres, la Vède, le Vaisseau, le Fauge,

le Merlançon de roquefort et le Basseron. Une quantité importante est en état nécessitant d'emblée une intervention pour éviter leur ruine progressive. Toutefois seuls les secteurs où des enjeux bâtis (constructions, infrastructures) sont présents à proximité nécessitent une telle intervention de restauration. Le maître d'ouvrage poursuit un objectif de substitution progressive des aménagements en génie civil dégradés par des ouvrages en génie végétal.

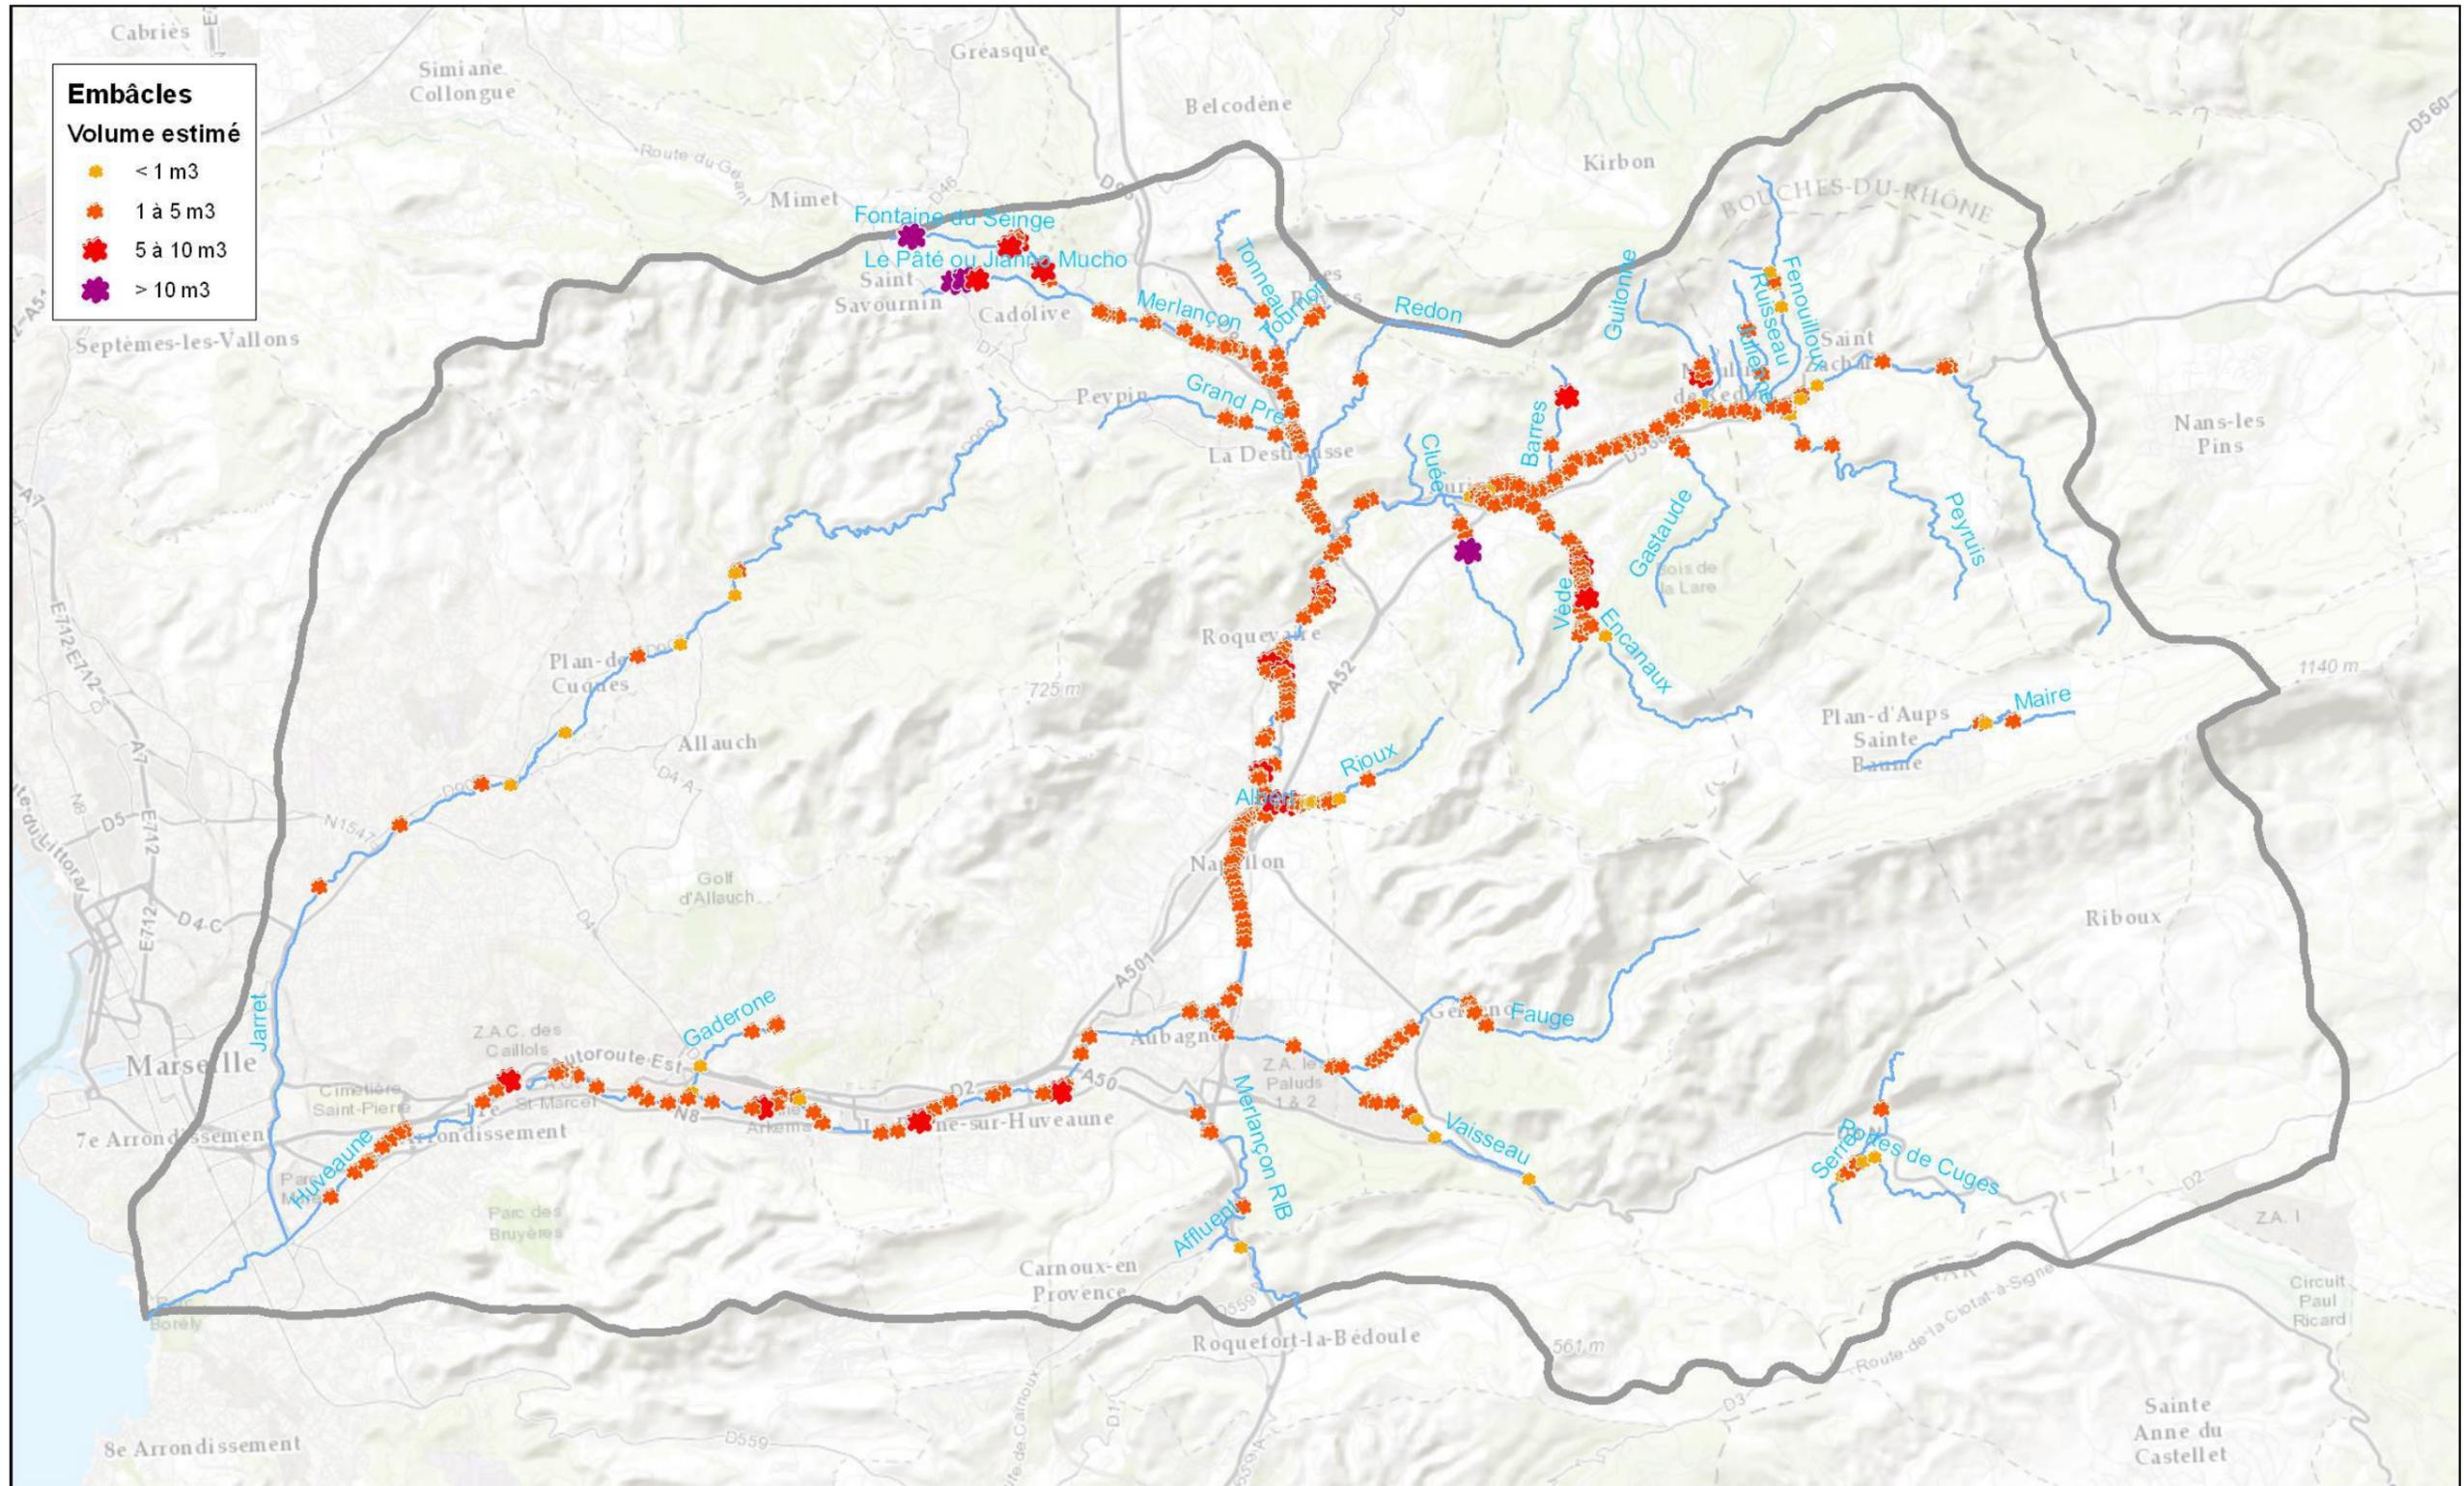
Les embâcles végétaux ou encombres sont assez fréquents à très fréquents dans le lit de plusieurs affluents : Merlançon, la Vède, le Fauge, le Vaisseau et la Serre. La grande majorité d'entre eux présente un volume estimé entre 1

et 5 m³. A noter la présence d'encombres importants sur la Fontaine du Seinge et le Pâté. Ils sont générés par la végétation des berges et fortement favorisés par le régime hydrologique contrasté. Ils nécessitent une gestion lorsqu'ils sont mobiles ou provoquent en zone urbanisée un risque d'accroissement des débordements.

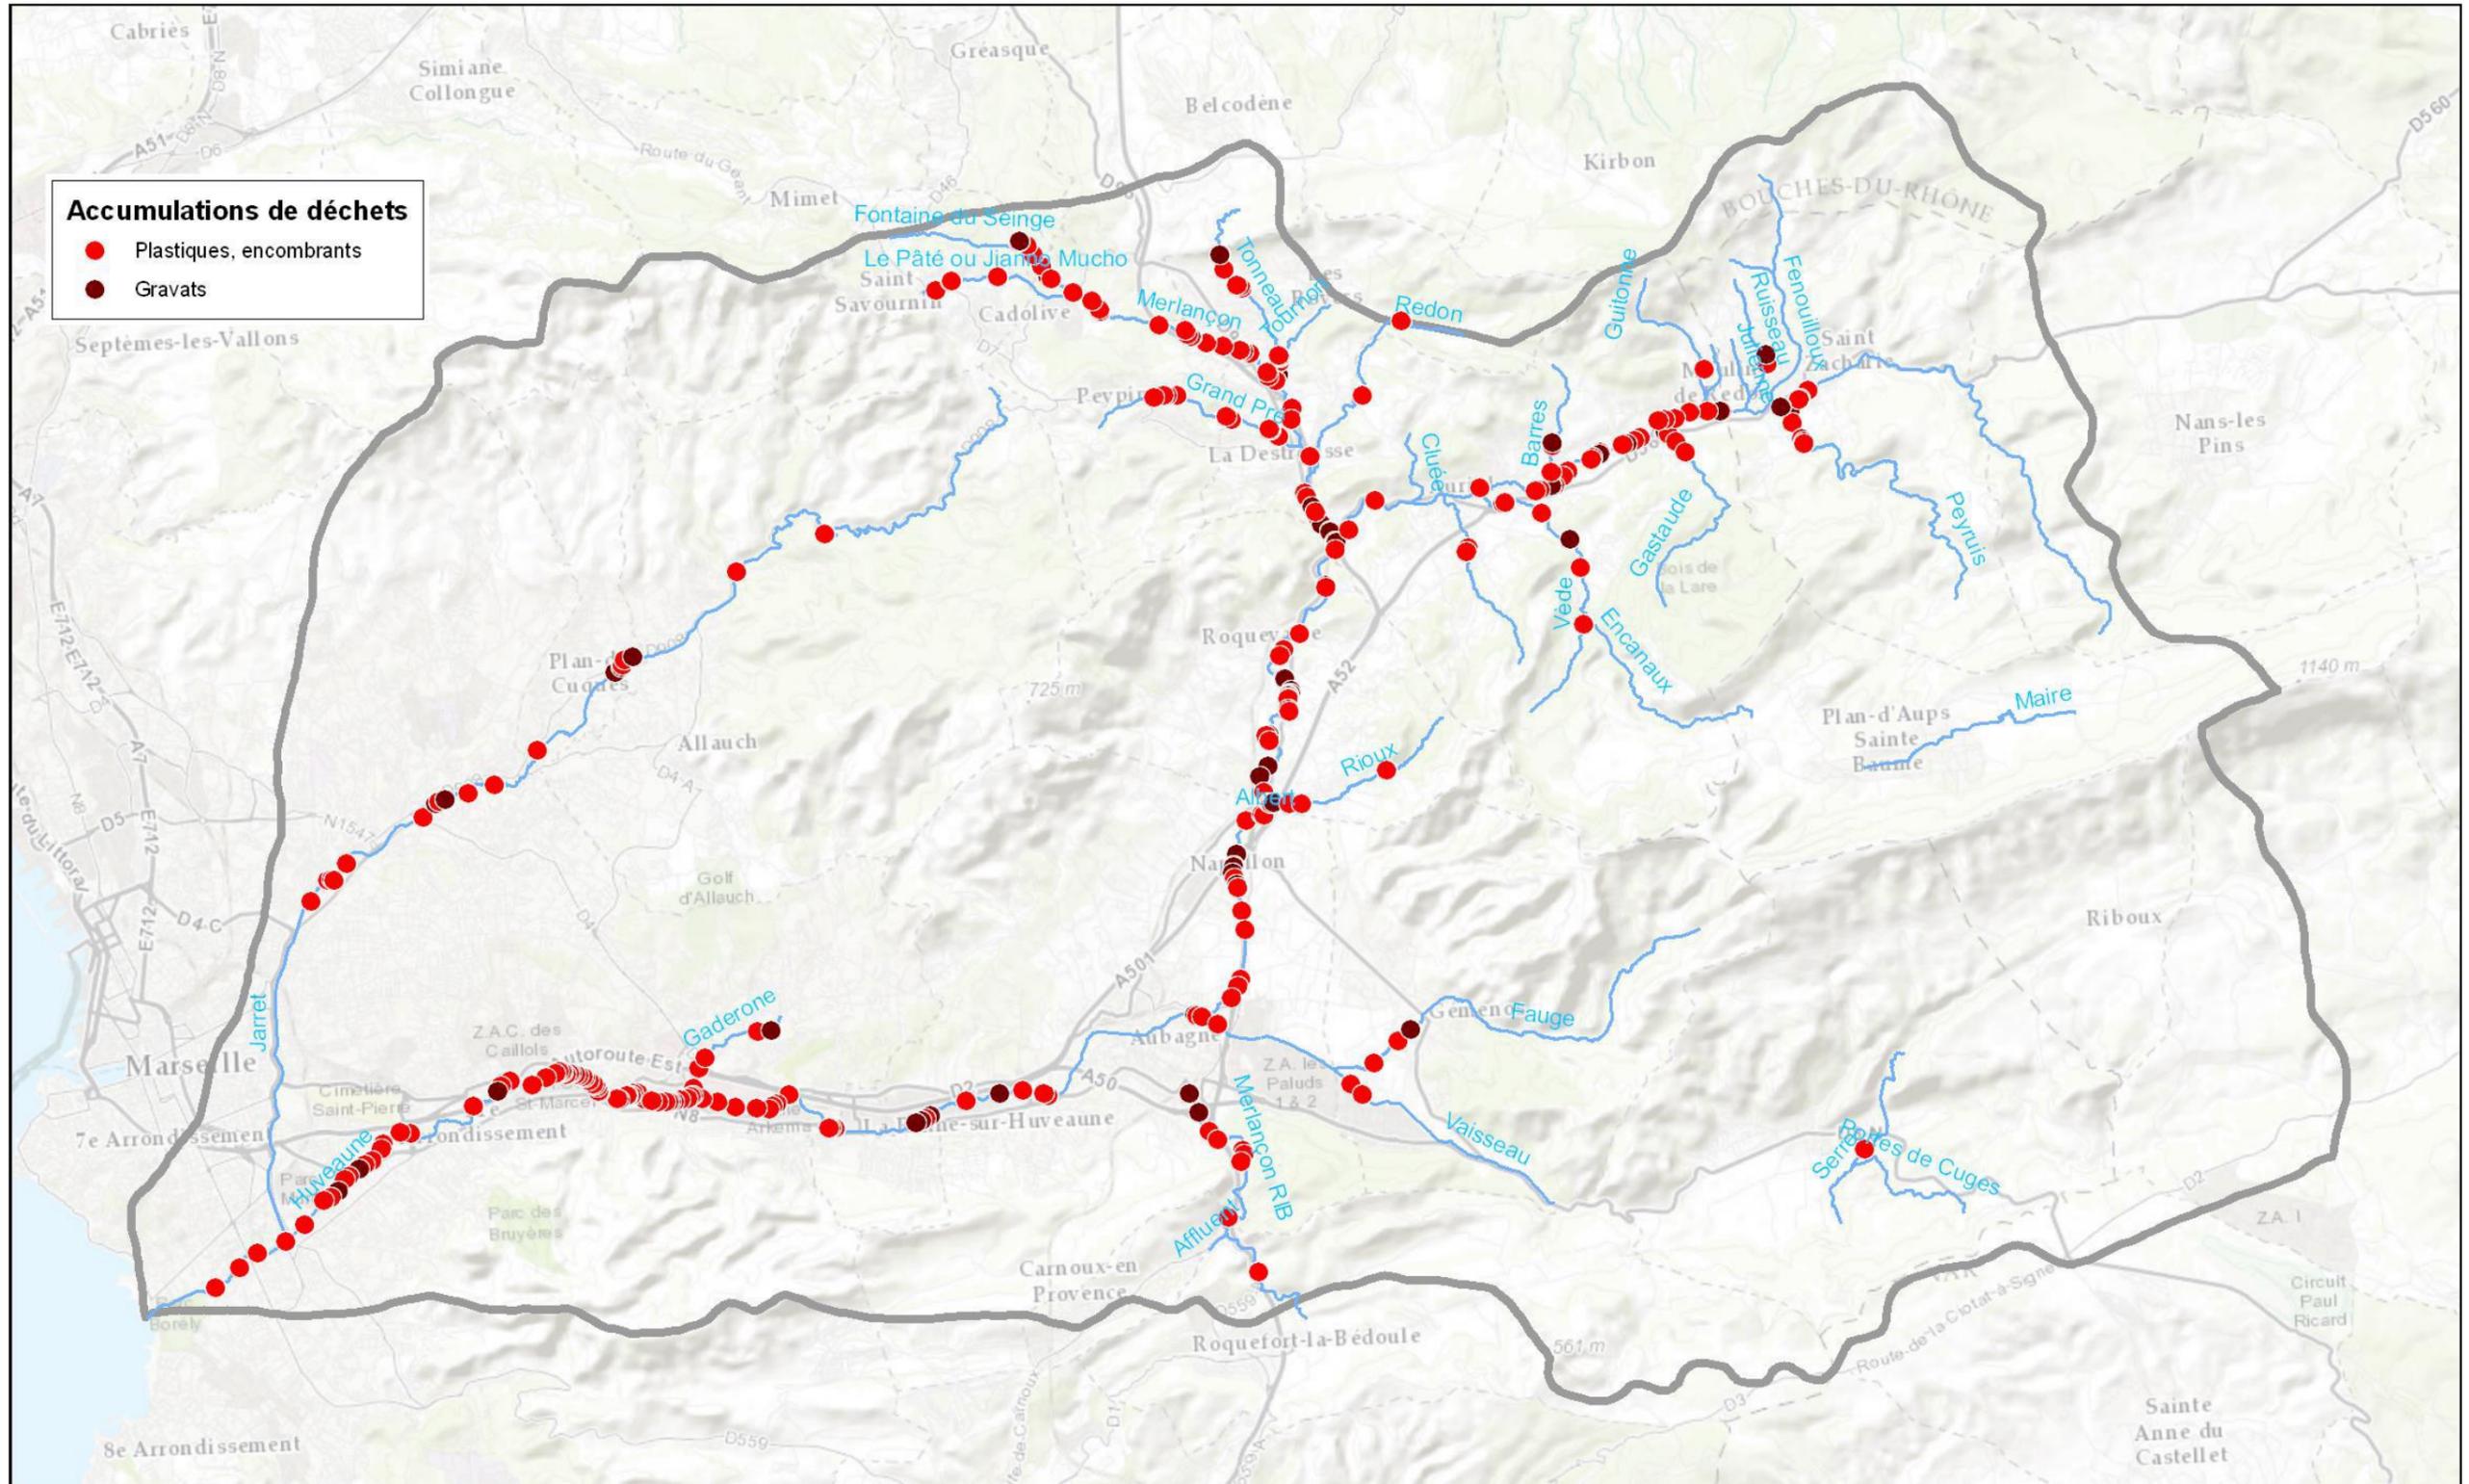
Les déchets sont nombreux sur certains affluents : le Merlançon, Grand Pré, Jarret, aval de Peyruis, aval de la Gastaude et le Merlançon de Roquefort. Sur d'autres, ils sont présents ponctuellement : le Jarret, la Vède, le Fauge, le Vaisseau, le

Rieux, le Ruisseau, le Tonneau, le Redon et la Serre. Seules sont présentées ci-dessous les accumulations conséquentes, mais des déchets épars sont présents tout au long du linéaire des affluents prospectés. Ils doivent faire l'objet d'un ramassage afin de limiter la pollution physique des milieux et chimique de l'eau, et de restaurer progressivement l'image du cours d'eau, ou a minima d'éviter sa dégradation.

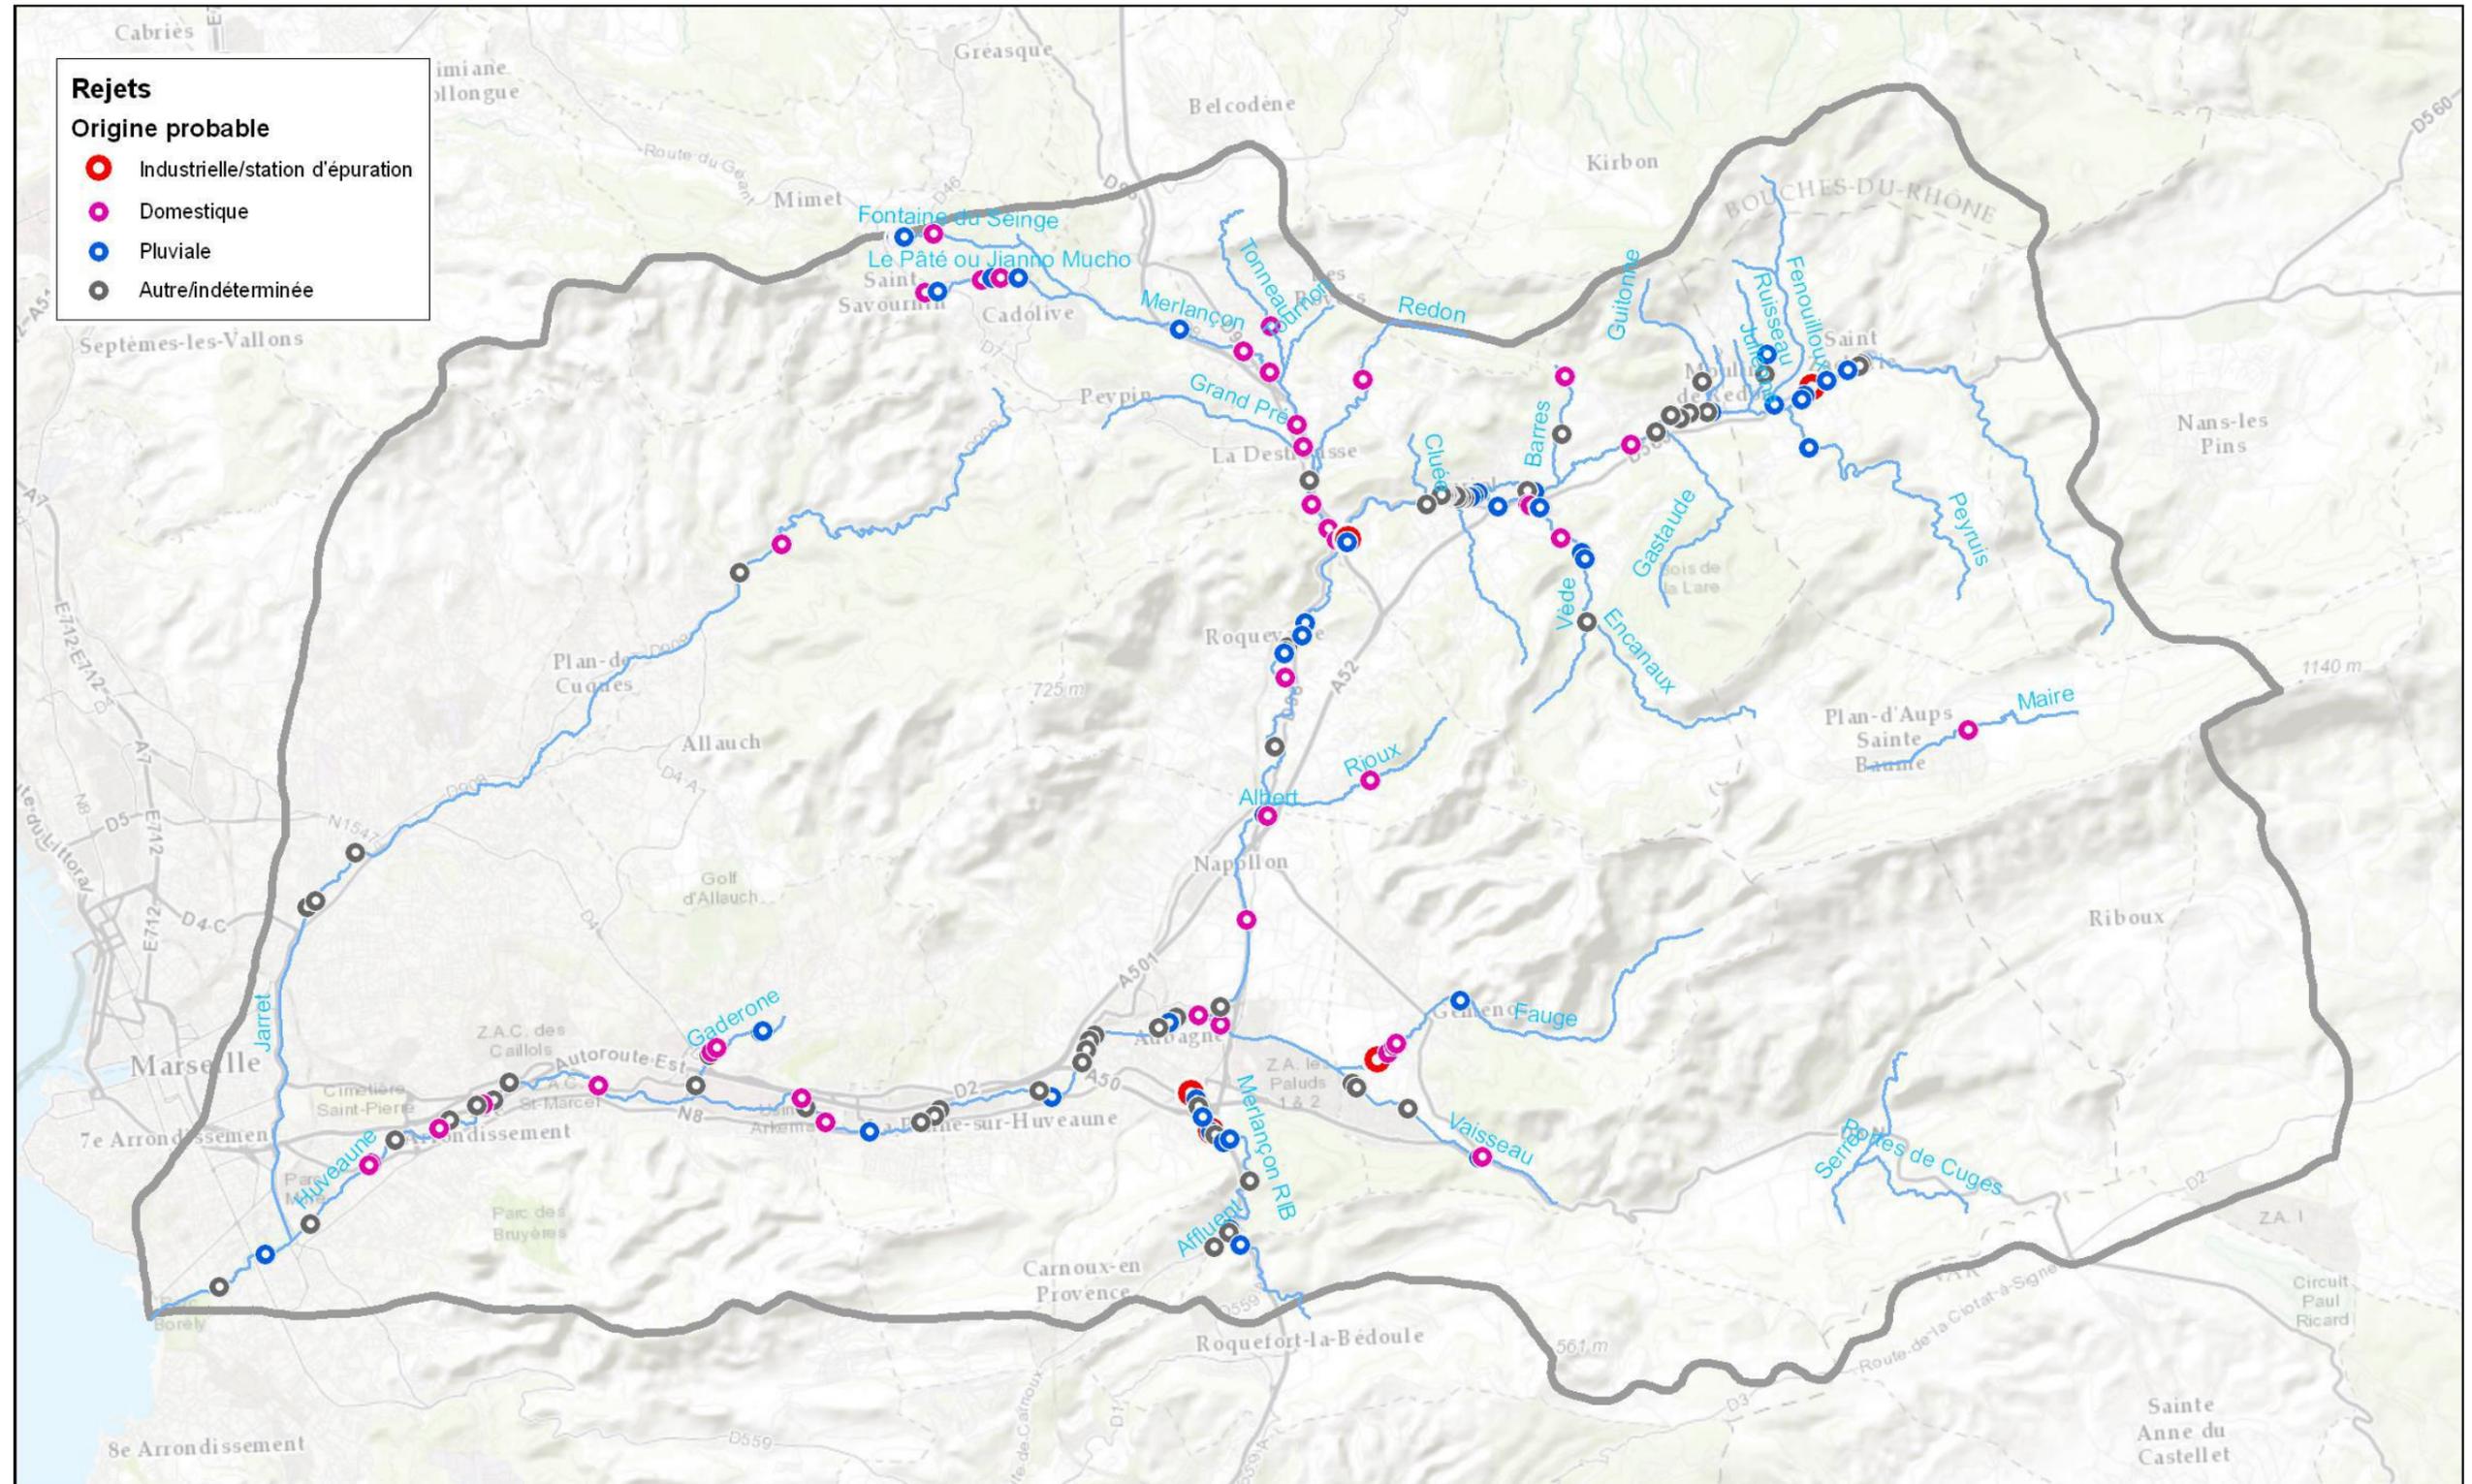
De multiples rejets de diverses origines sont rencontrés sur les affluents. Ils concernent essentiellement le Merlançon et ses affluents amont la Fontaine du Seinge et le Pâté, le Merlançon de Roquefort, le Fauge et la Vède. Leur présence, s'il ne s'agit pas d'eau pluviale, ni d'effluents épurés, doit faire l'objet d'une étude plus précise afin de pallier au dysfonctionnement mis en évidence.

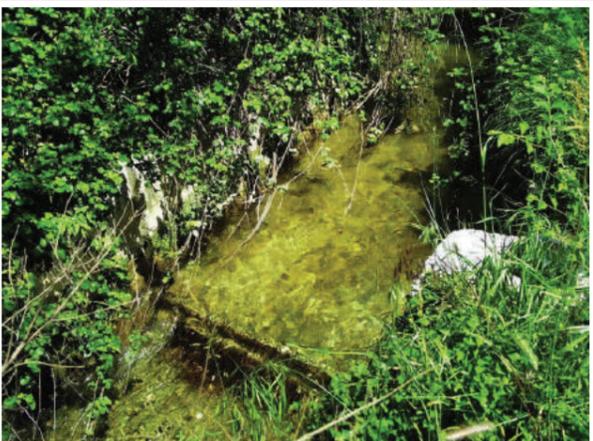
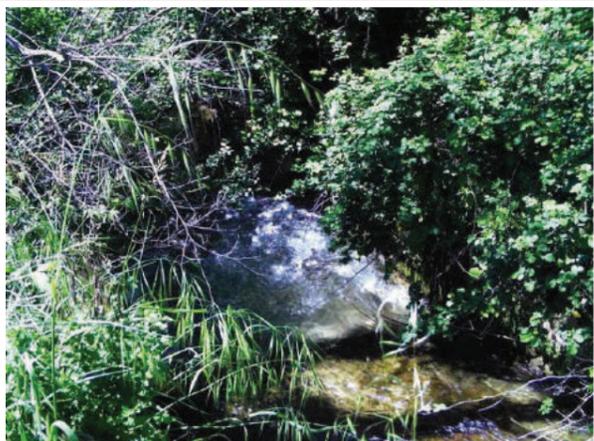
Ouvrage	Point GPS													
OU047	06/05/2015_941													
FICHE OUVRAGE

<i>Photographies de l'ouvrage prise au cours de la prospection</i>														
<p>Commentaire général :</p> <p>Éléments constitutifs de l'ouvrage</p> <ul style="list-style-type: none"> - EL63 , seuil (élément mobile) construit en béton et utilisé en tant que radier à paroi inclinée <p>Caractéristiques</p> <p>Etat: entretenu Fonctionnel: oui Travaux:</p> <p>Dimensions (Longueur x Largeur x Hauteur de chute): 0.5 m x 1.8 m x 1 m Nombre d'éléments similaires</p> <p>Remarques:</p>														
<p>Franchissabilité de l'ouvrage</p> <table border="1"> <tr> <td>Dispositif de franchissement</td> <td>aucun</td> <td>Anguille</td> <td>Salmonidés</td> <td>Brochet</td> <td>Canoë</td> </tr> <tr> <td></td> <td></td> <td>possible</td> <td>possible</td> <td>possible</td> <td>difficile</td> </tr> </table> <p>Administratif</p> <p>Propriétaire(s): Réglementation: Côte retenue: Utilisation de l'ouvrage: Usage: Intérêt paysager et patrimonial: Gestion de l'ouvrage:</p> <p>Bief</p> <p>Présence de bief: non Remou_longeur: 0m Comblement du bief: indéterminé</p> <p>Remarques:</p>			Dispositif de franchissement	aucun	Anguille	Salmonidés	Brochet	Canoë			possible	possible	possible	difficile
Dispositif de franchissement	aucun	Anguille	Salmonidés	Brochet	Canoë									
		possible	possible	possible	difficile

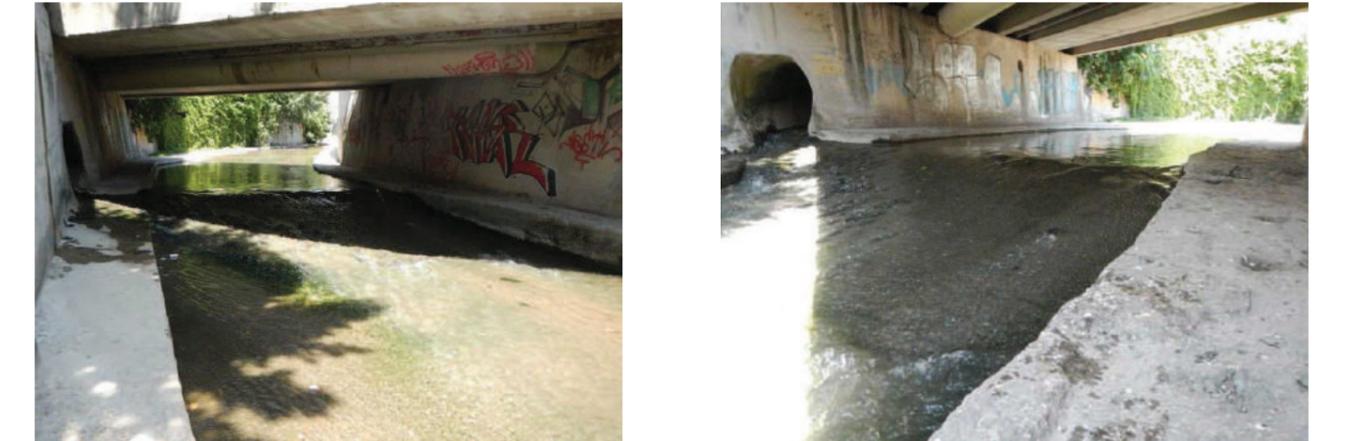
Ouvrage **OU159M** Point GPS **27/05/2015_391**

Impact écologique: **discontinuité biologique** Impact hydromorphologique: **aucun**

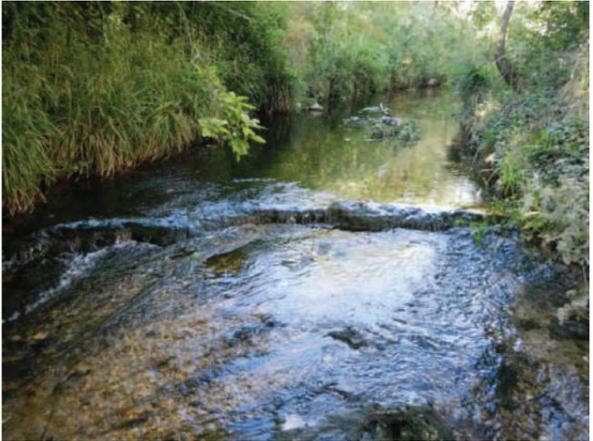
Ouvrage **OUI163M** Point GPS **27/05/2015_464**

Impact écologique: **discontinuité biologique** Impact hydromorphologique: **augmentation de la ligne d'eau**

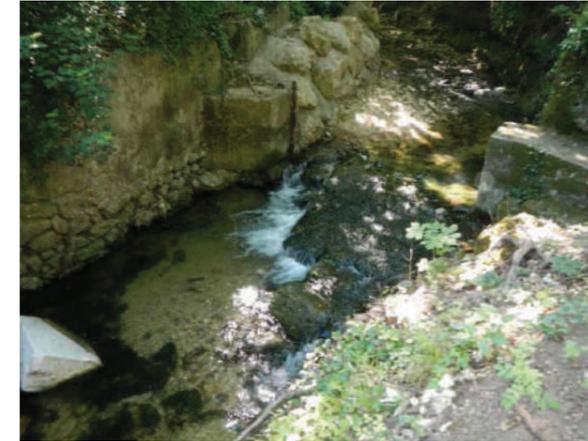
Impact écologique: **discontinuité biologique** Impact hydromorphologique: **modification du profil en long et/ou en travers**

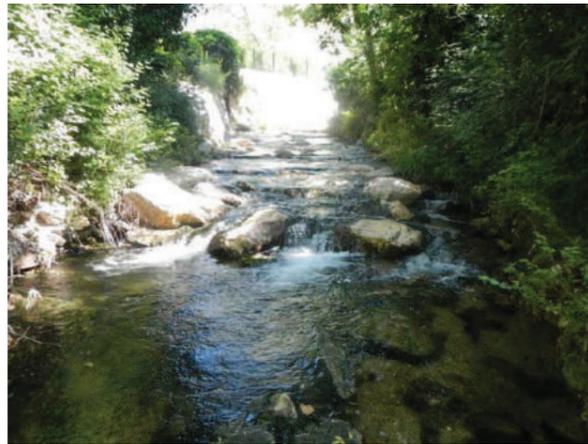
Impact écologique: **discontinuité biologique** Impact hydromorphologique: **modification du profil en long et/ou en travers**

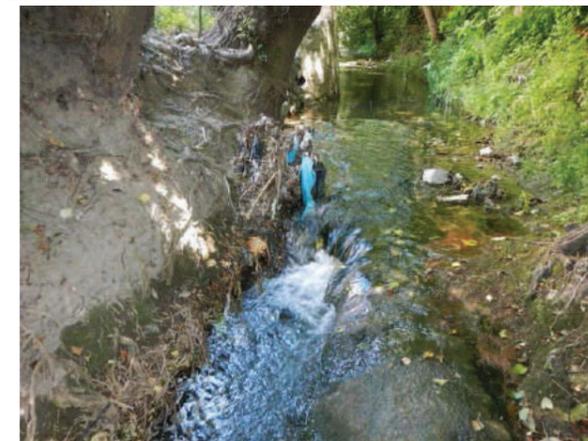
Impact écologique: **discontinuité biologique** Impact hydromorphologique: **augmentation de la ligne d'eau**

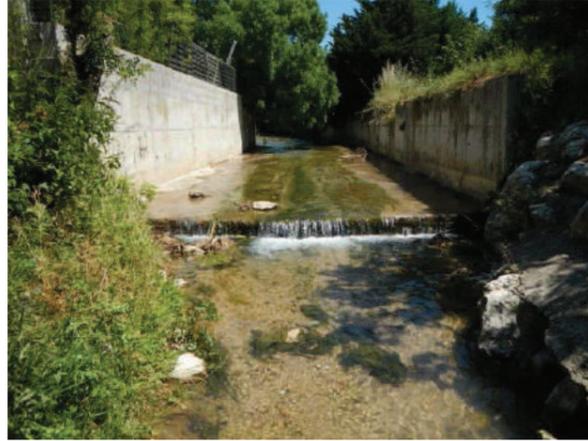
Impact écologique: **discontinuité biologique** Impact hydromorphologique: **aucun**

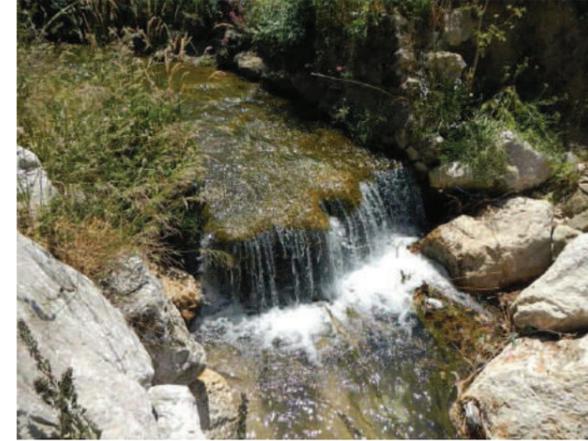
Impact écologique: **discontinuité biologique** Impact hydromorphologique: **modification du profil en long et/ou en travers**

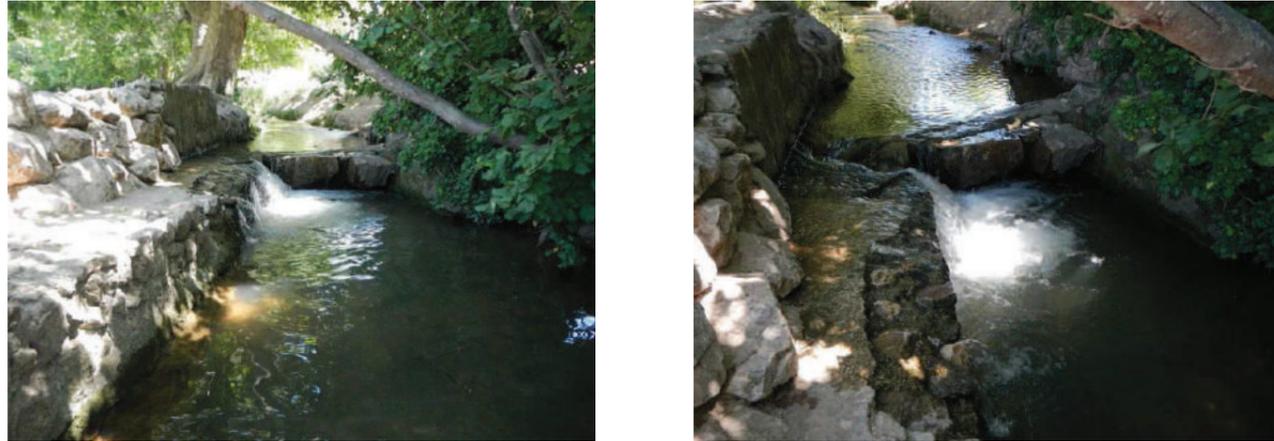
Impact écologique: **discontinuité biologique** Impact hydromorphologique: **augmentation de la ligne d'eau**

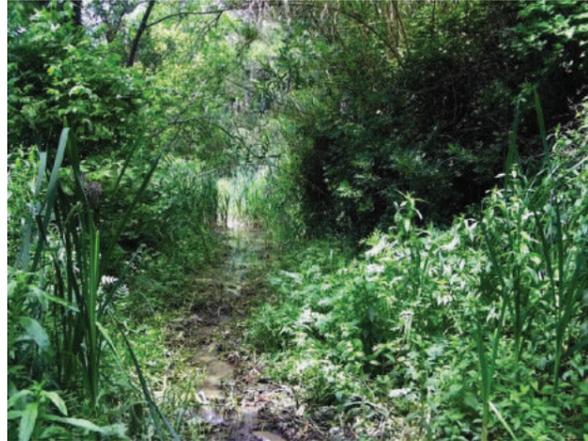
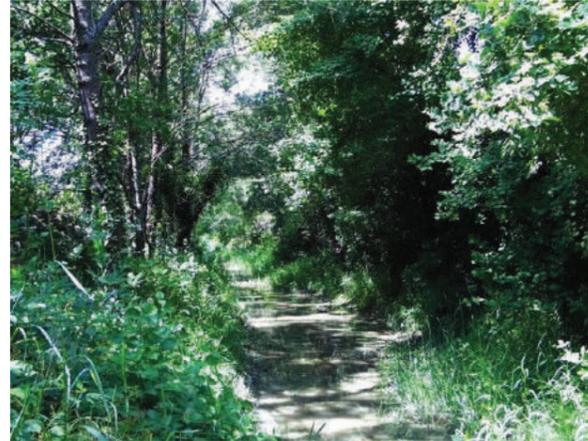
Commentaire : Tronçon en eau stagnante avec en fond des matériaux terreux gorgés d'eau. Nombreux phragmites (massette) présents dans lit.

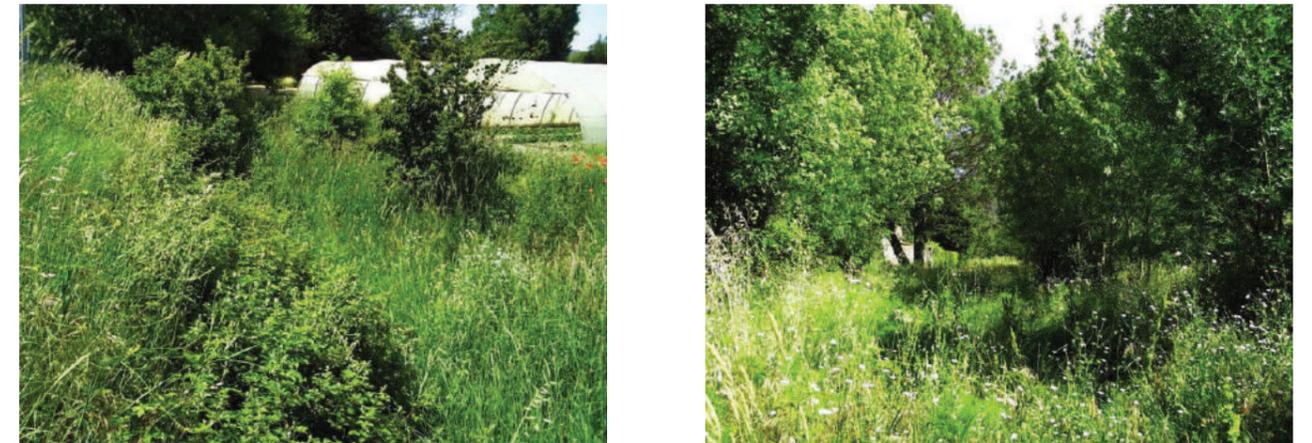
Commentaire : Tronçon en assec. Ripisylve à entretenir et diversifier

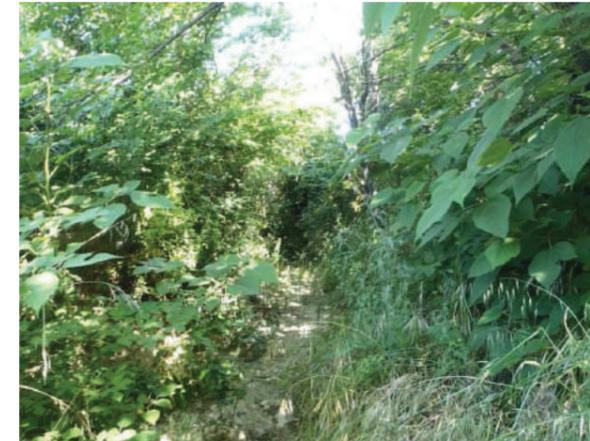
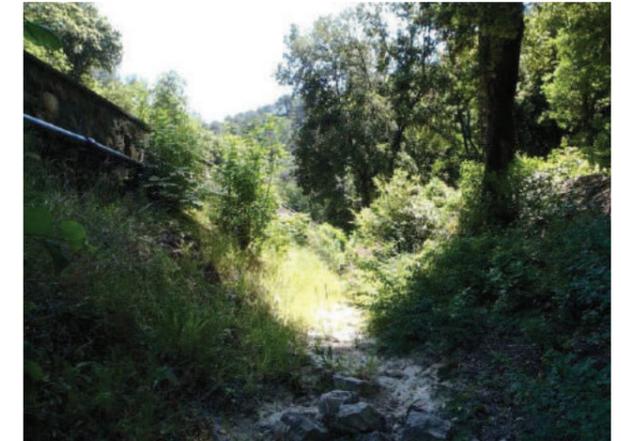
Commentaire : Le cours d'eau sert de réseau d'eaux pluviales de la RD, comblement important par la végétation générant des débordements lors de crue (dixit riverain)
