Métropole Aix-Marseille-Provence

Projet de réhabilitation du port des Capucins

Annexes à la demande d'examen au cas
par cas préalable à la réalisation d'une
éventuelle évaluation environnementale

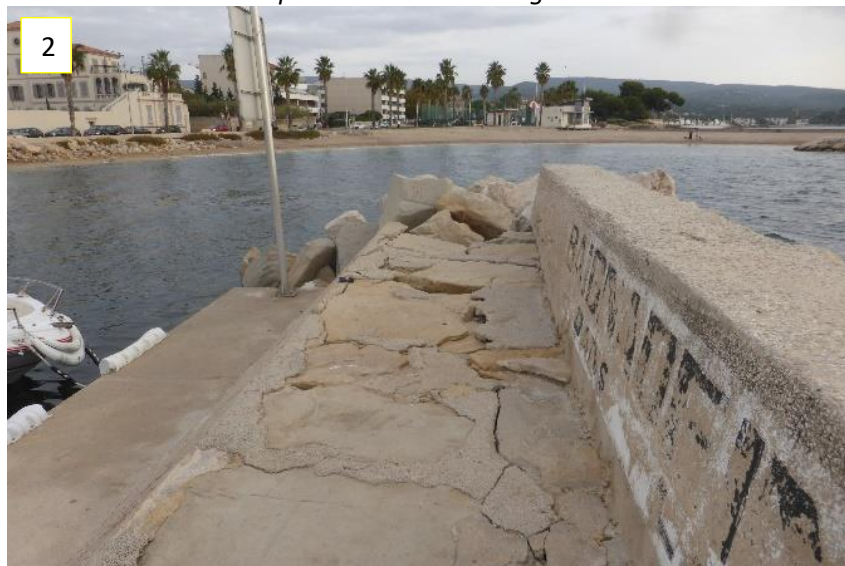
Le musoir de la digue Est

Les opérations envisagées au niveau de la digue Est consistent en la remise en forme et le confortement du musoir et la sécurisation de l'ouvrage sur la partie Sud. Les travaux sont réalisés essentiellement hors d'eau.

Le port des Capucins présente des désordres importants au niveau de la digue Est. Les zones de dégradation sont localisées au sud (zone 1) et au niveau du musoir (zone 2) de la digue Est (Figure 1). Un affouillement important a été observé au Sud sous la digue. Au niveau du musoir, la carapace de la digue présente des espaces importants entre les blocs ainsi qu'une forte désorganisation.

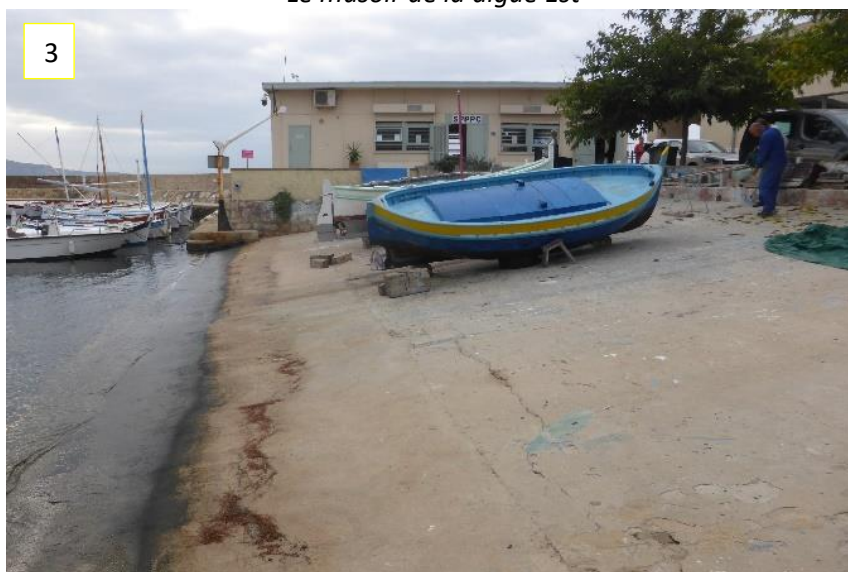
L'aire de carénage

Les travaux prévoient également la mise aux normes de l'aire technique. En effet, l'aire de carénage ne comporte aucun dispositif de récupération et de prétraitement des eaux de carénage. Il est donc envisagé de mettre en place un traitement des eaux de carénage en récupérant ces eaux au sein d'un caniveau, d'isoler la zone de travail afin d'éviter de reprendre les eaux pluviales en amont et enfin de mettre en place un dispositif de traitement poussé associant décantation lamellaire, filtration et finition au charbon actif. Les eaux traitées seront ensuite rejetées dans le réseau d'assainissement.

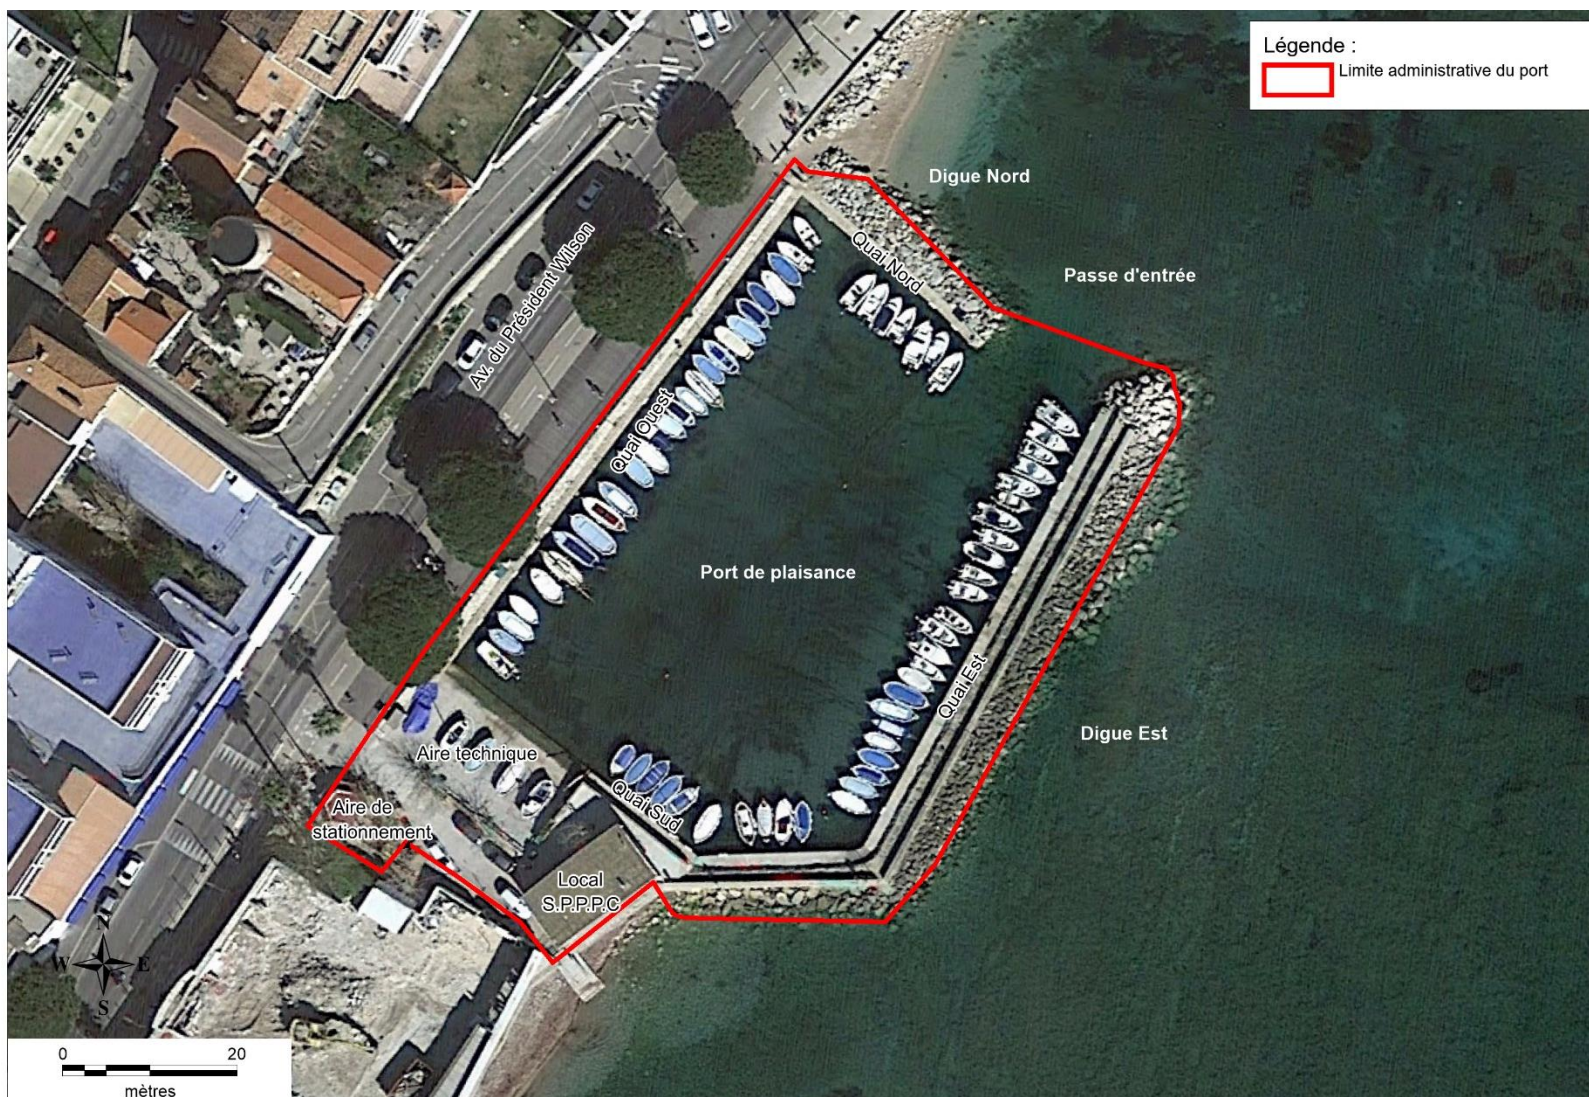
Description de l'espace portuaire

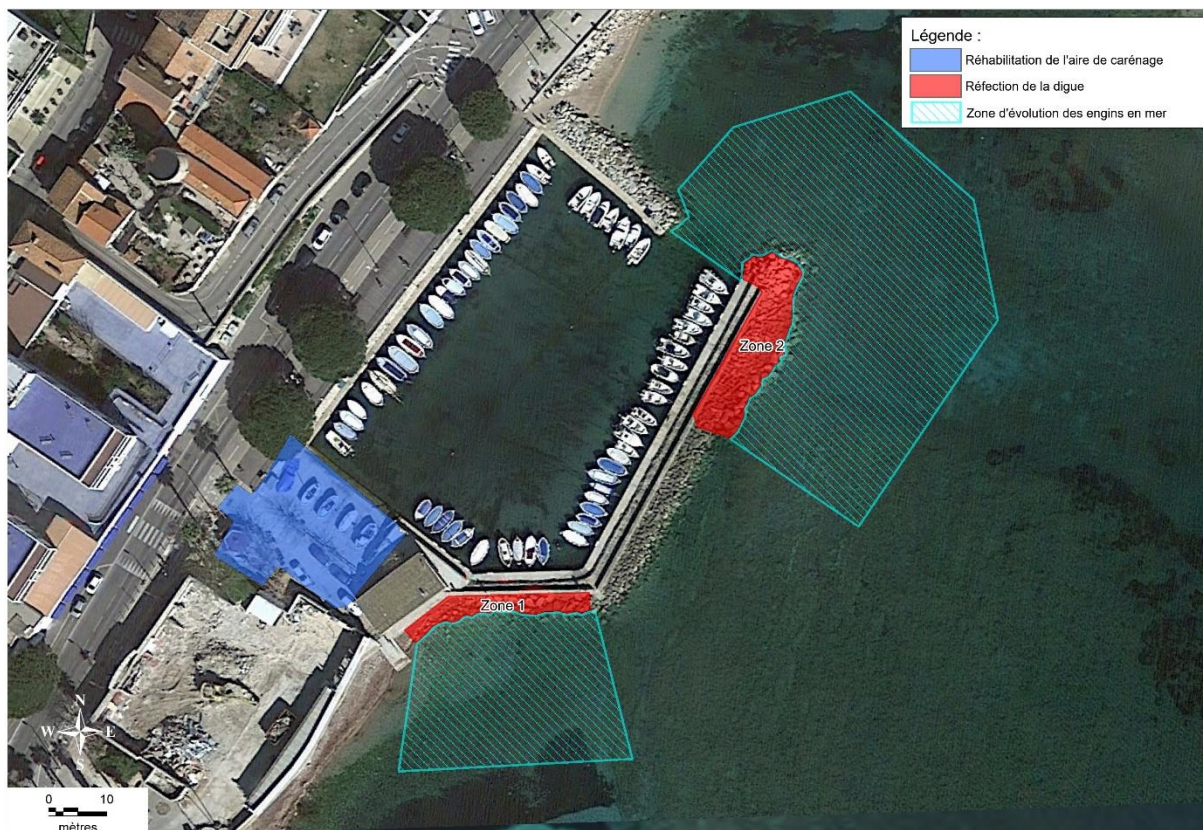
Localisation des travaux sur le port des Capucins à La Ciotat

Les opérations envisagées consistent en des travaux de sécurisation et de réhabilitation du port des Capucins.

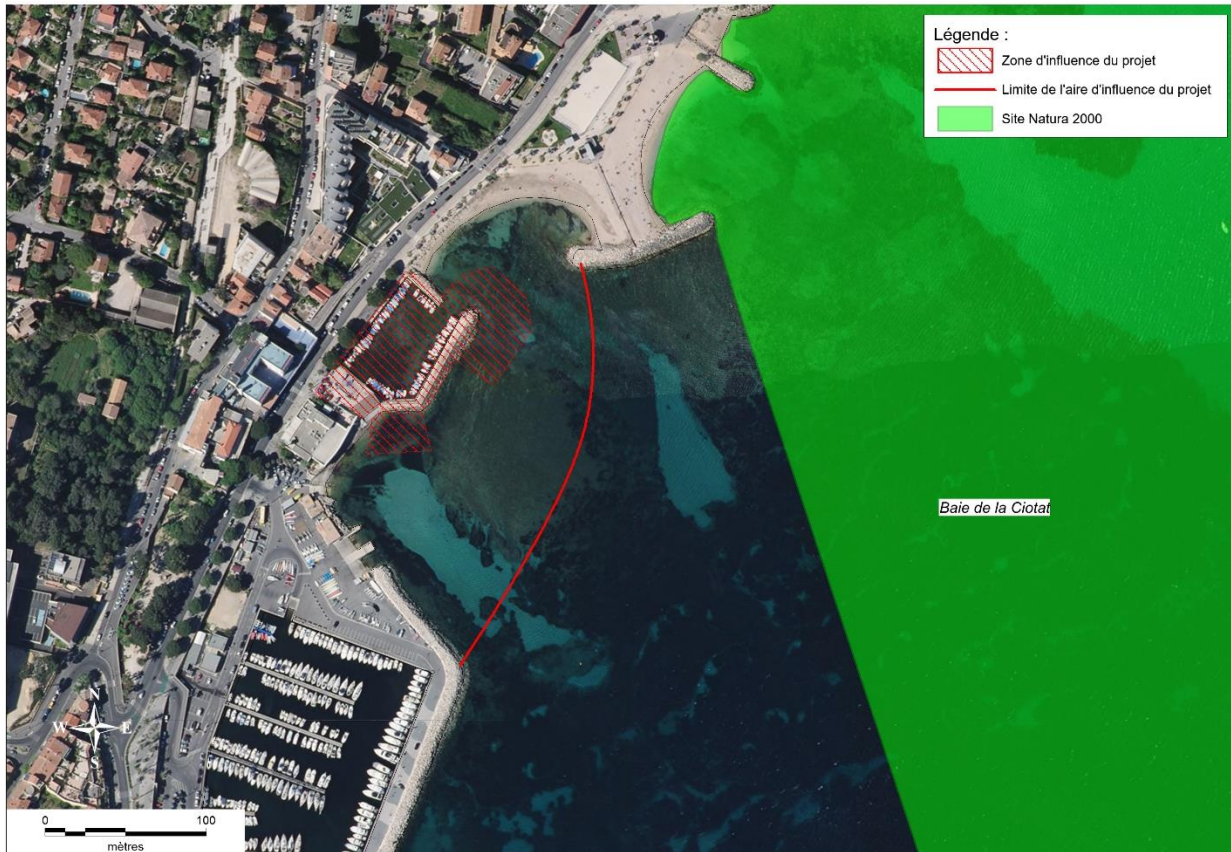
La zone d'influence du projet

Compte tenu de la taille et de la nature du projet (réfection de la digue et réhabilitation de l'aire technique), l'aire d'influence des travaux est réduite à l'emprise des ouvrages et leur périphérie immédiate dans l'enceinte du port des Capucins et n'aura pas d'incidence significative sur les zones Natura 2000 situées à plus de 150 m.

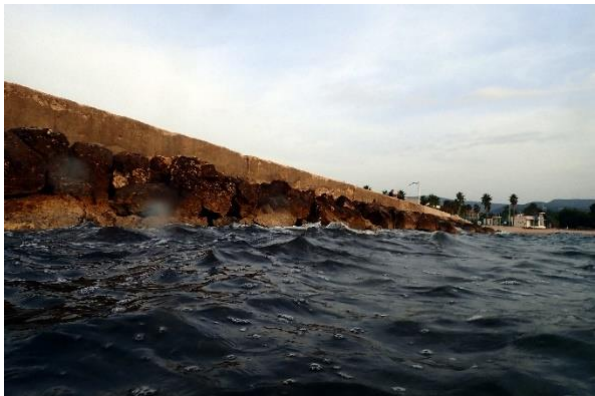
La digue Est

Les enrochements de la digue Est sont colonisés par un turf algal et des macro-algues dont les algues brunes *Cystoseira sp.*, *Padina pavonica*, les algues vertes *Dicytota dichotoma* et les algues rouges *Sphaerococcus sp.* et *Amphiroa cryptarthrodia*. De nombreuses feuilles mortes de Posidonies ont été observées en pied de digue.

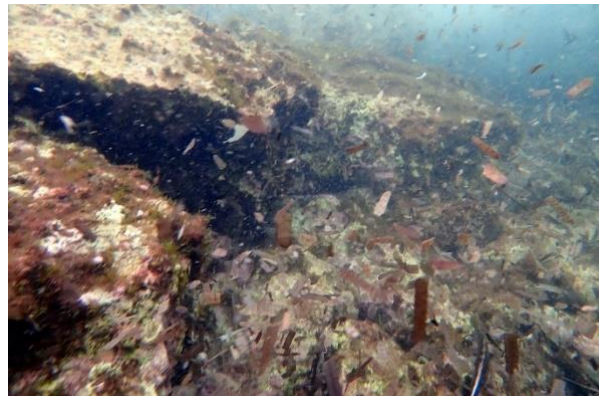
La pied de la digue Est

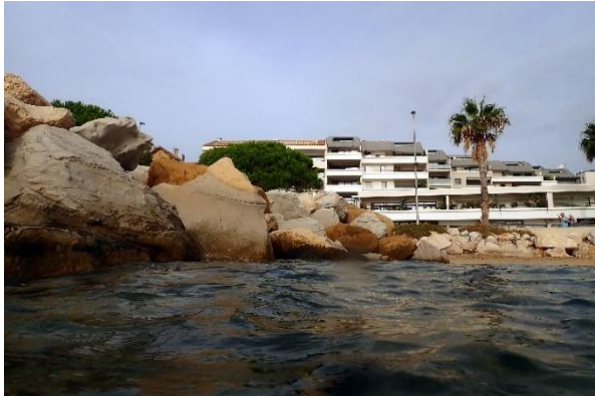
La digue Nord

Les enrochements au pied de la digue Nord sont colonisés par un turf algal et des macro-algues dont l'algue brune *Cystoseira sp.*, l'algues verte *Dicytota dichotoma* et l'algue rouge *Sphaerococcus sp.* Une anémone *Anemonia sulcata* a également été observée en pied de la digue. En surface, de nombreuses patelles *Patella ulyssiponensis* ont été recensées.

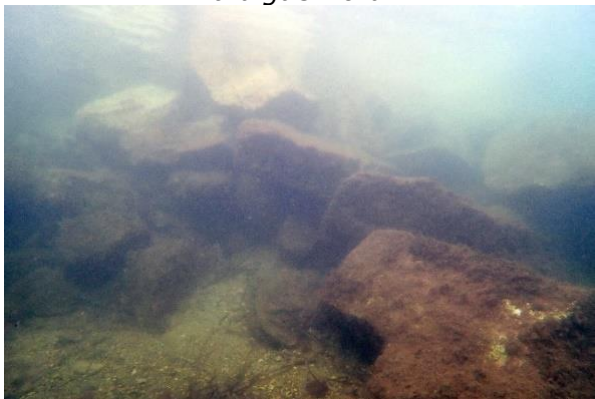
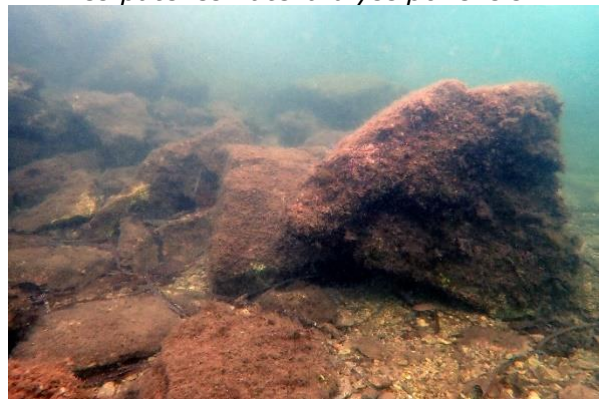
Les enrochements en pied de la digue Nord

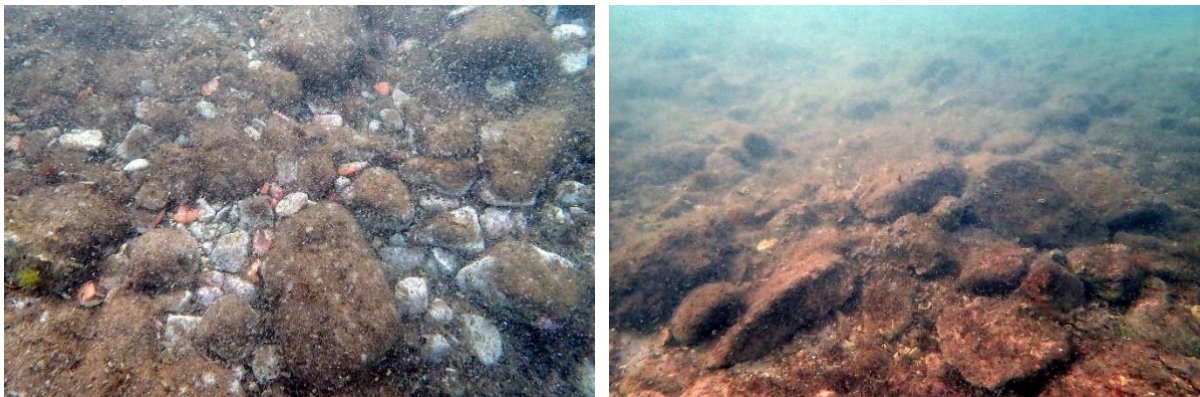
Les fonds de blocaille

Les fonds rocheux ont été observés à l'extérieur du bassin portuaire en pied de la digue Est sous forme d'accumulation de blocaille et sous forme d'affleurements de dalles rocheuses. Les dalles rocheuses sont recouvertes d'un turf algal et des associations de macroalgues dont l'algue brune *Padina pavonica* et l'algue rouge *Sphaerococcus coronopifolius*.

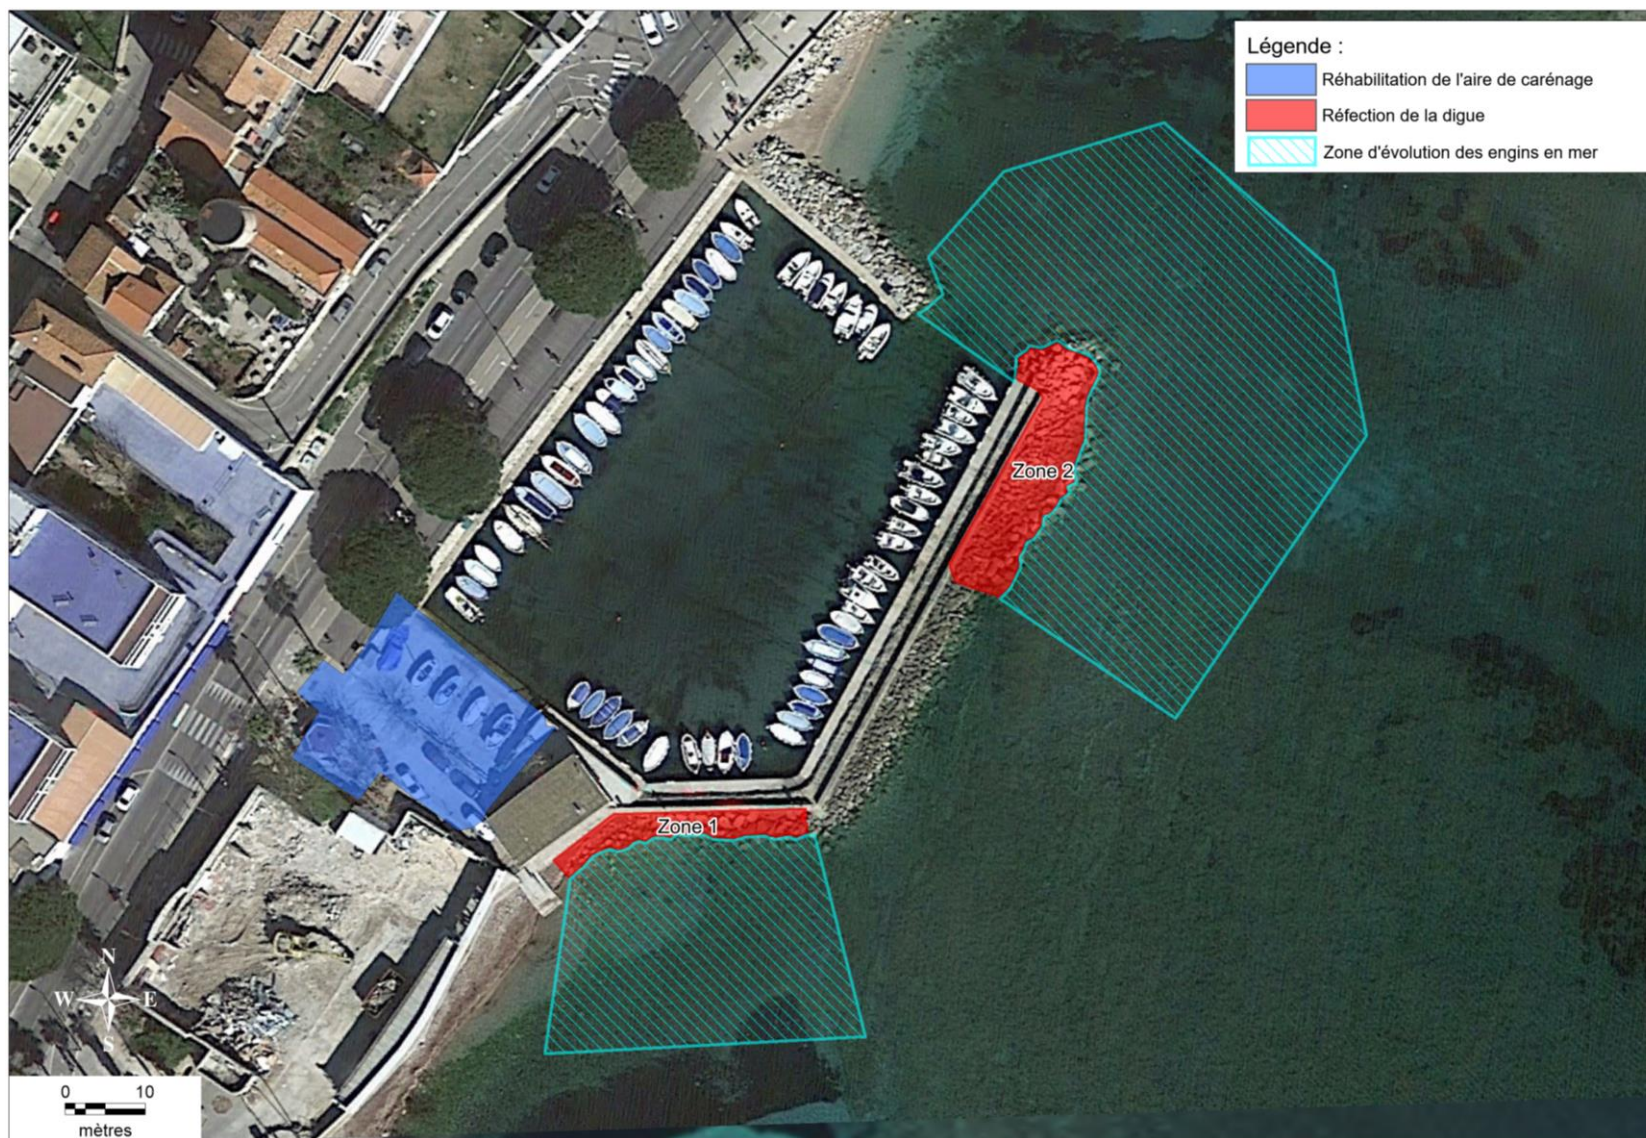
Figure 1 : Les opérations de travaux sur le port des Capucins

Les opérations envisagées sont localisées au niveau de la digue de protection Est et de l'aire technique du port des Capucins (Figure 1).

Les travaux de réparation de la digue seront principalement effectués par voie nautique à partir d'une barge équipée d'une pelle hydraulique munie d'un grappin. L'emprise de la zone de travaux à terre et en mer est présentée sur Figure 1.

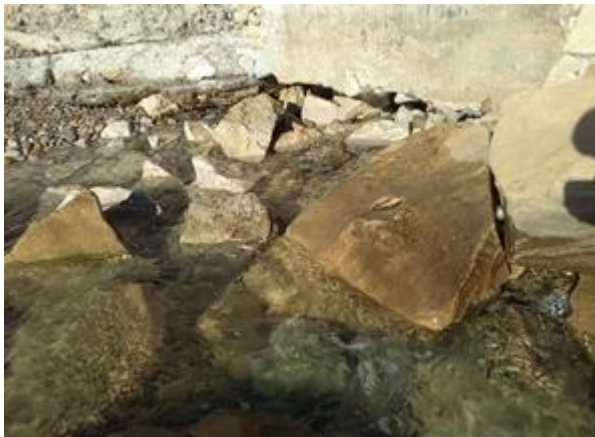
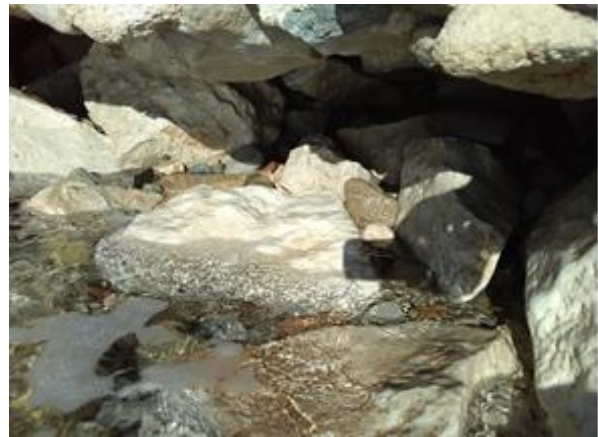
La zone 1 correspond à la partie Sud de la digue Est. La digue Est supporte les quais du Port. Les quais sont maçonnés et sont disposés sur un corps de digue. Un affouillement important a été observé sous la digue.

La zone affouillée sous la digue (zone 1)

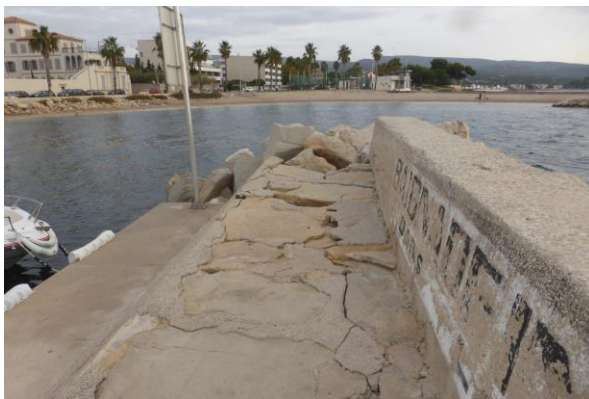
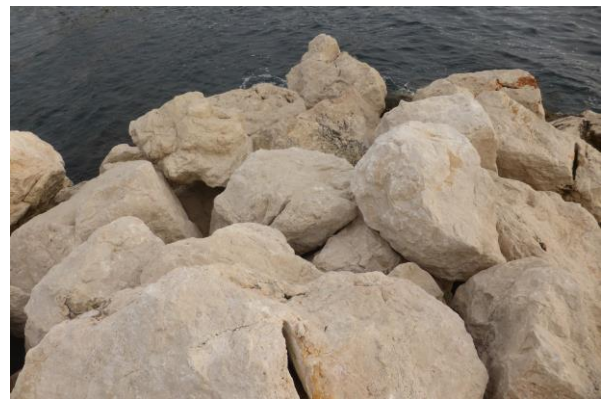
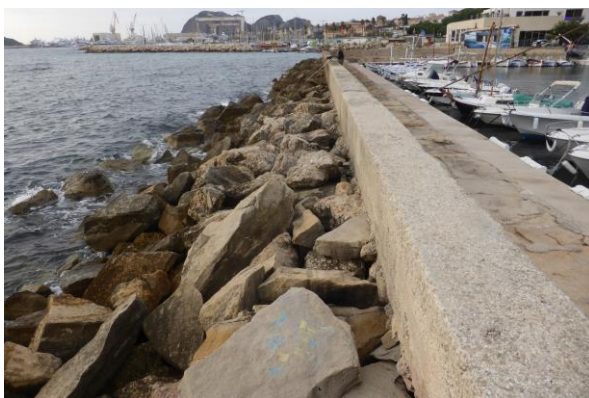
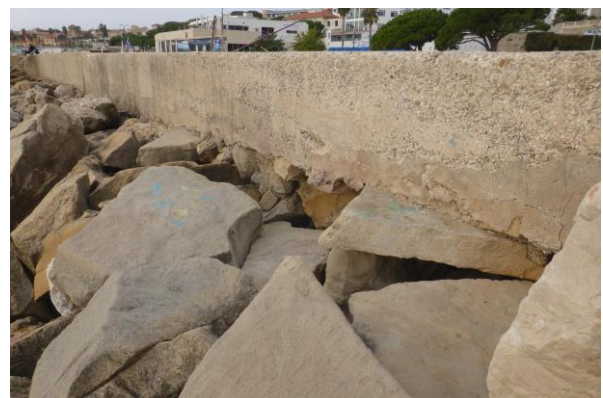
La zone 2 correspond à la carapace de protection du musoir de la digue Est. La carapace en enrochements présente une déstabilisation des blocs et un manque d'enrochements.

Les zones de désordre du musoir de la digue Est

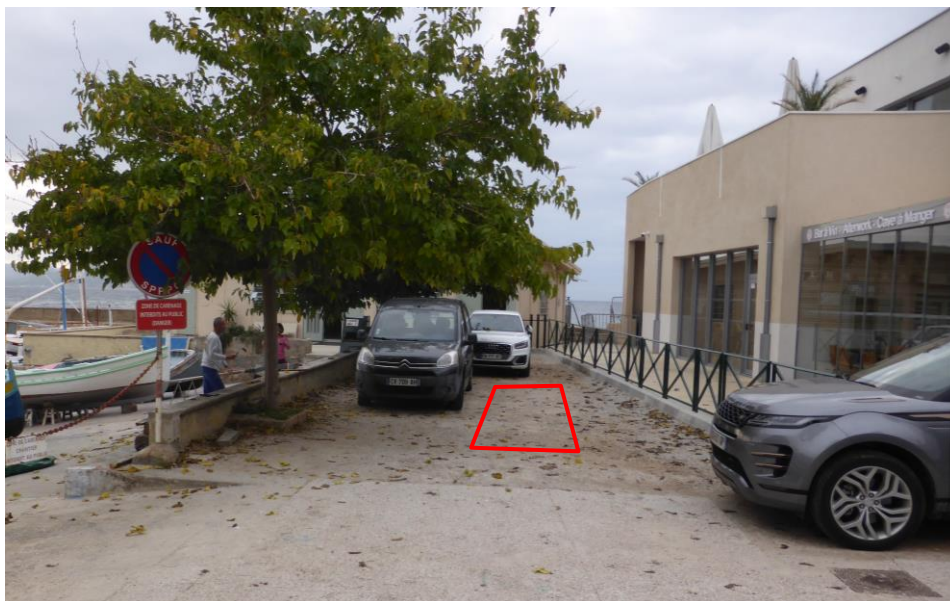
Zone d'implantation de l'unité de traitement des eaux

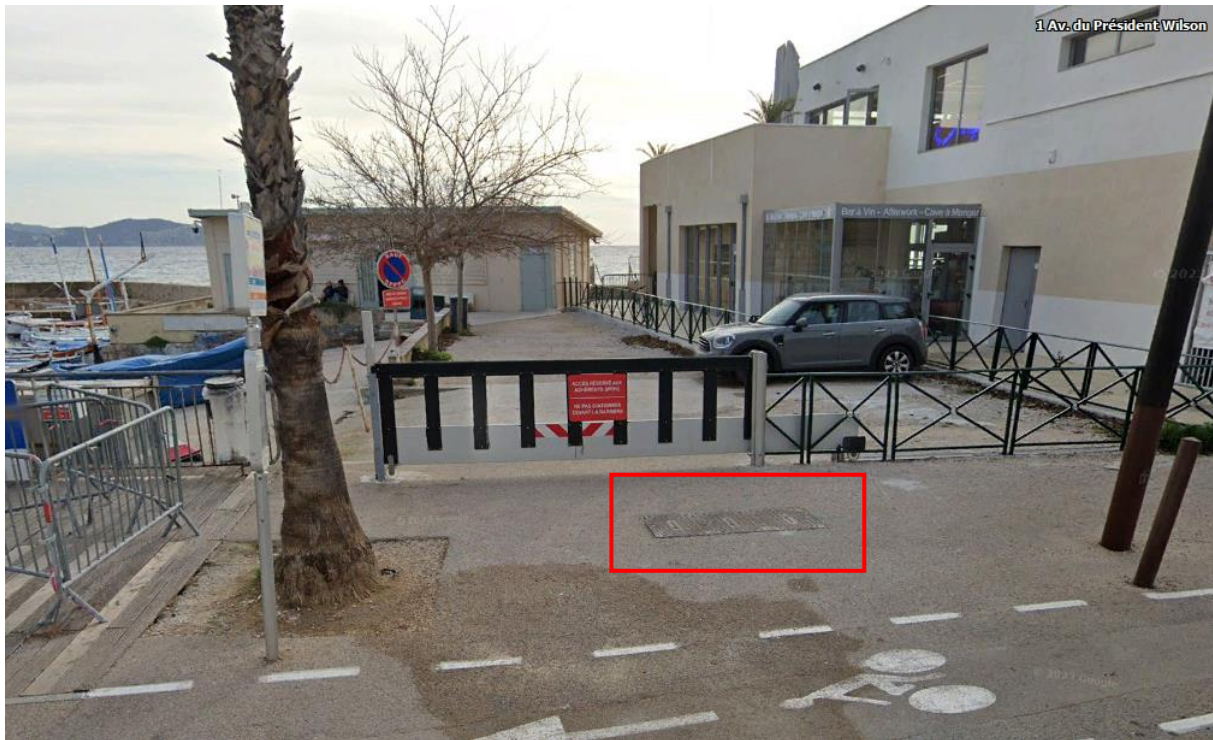
Le rejet des eaux de carénage traitées est prévu dans le réseau d’assainissement. Le point de raccordement se situe sur l’Avenue du Président Wilson, devant le portail d’accès au port des Capucins. Une convention de raccordement au réseau collectif d’assainissement est en cours d’élaboration (annexe).

Localisation du raccordement au réseau collectif d’assainissement
